## 長寿命化計画策定事例④<予防保全的な取り組み>

〇〇地区個別施設計画

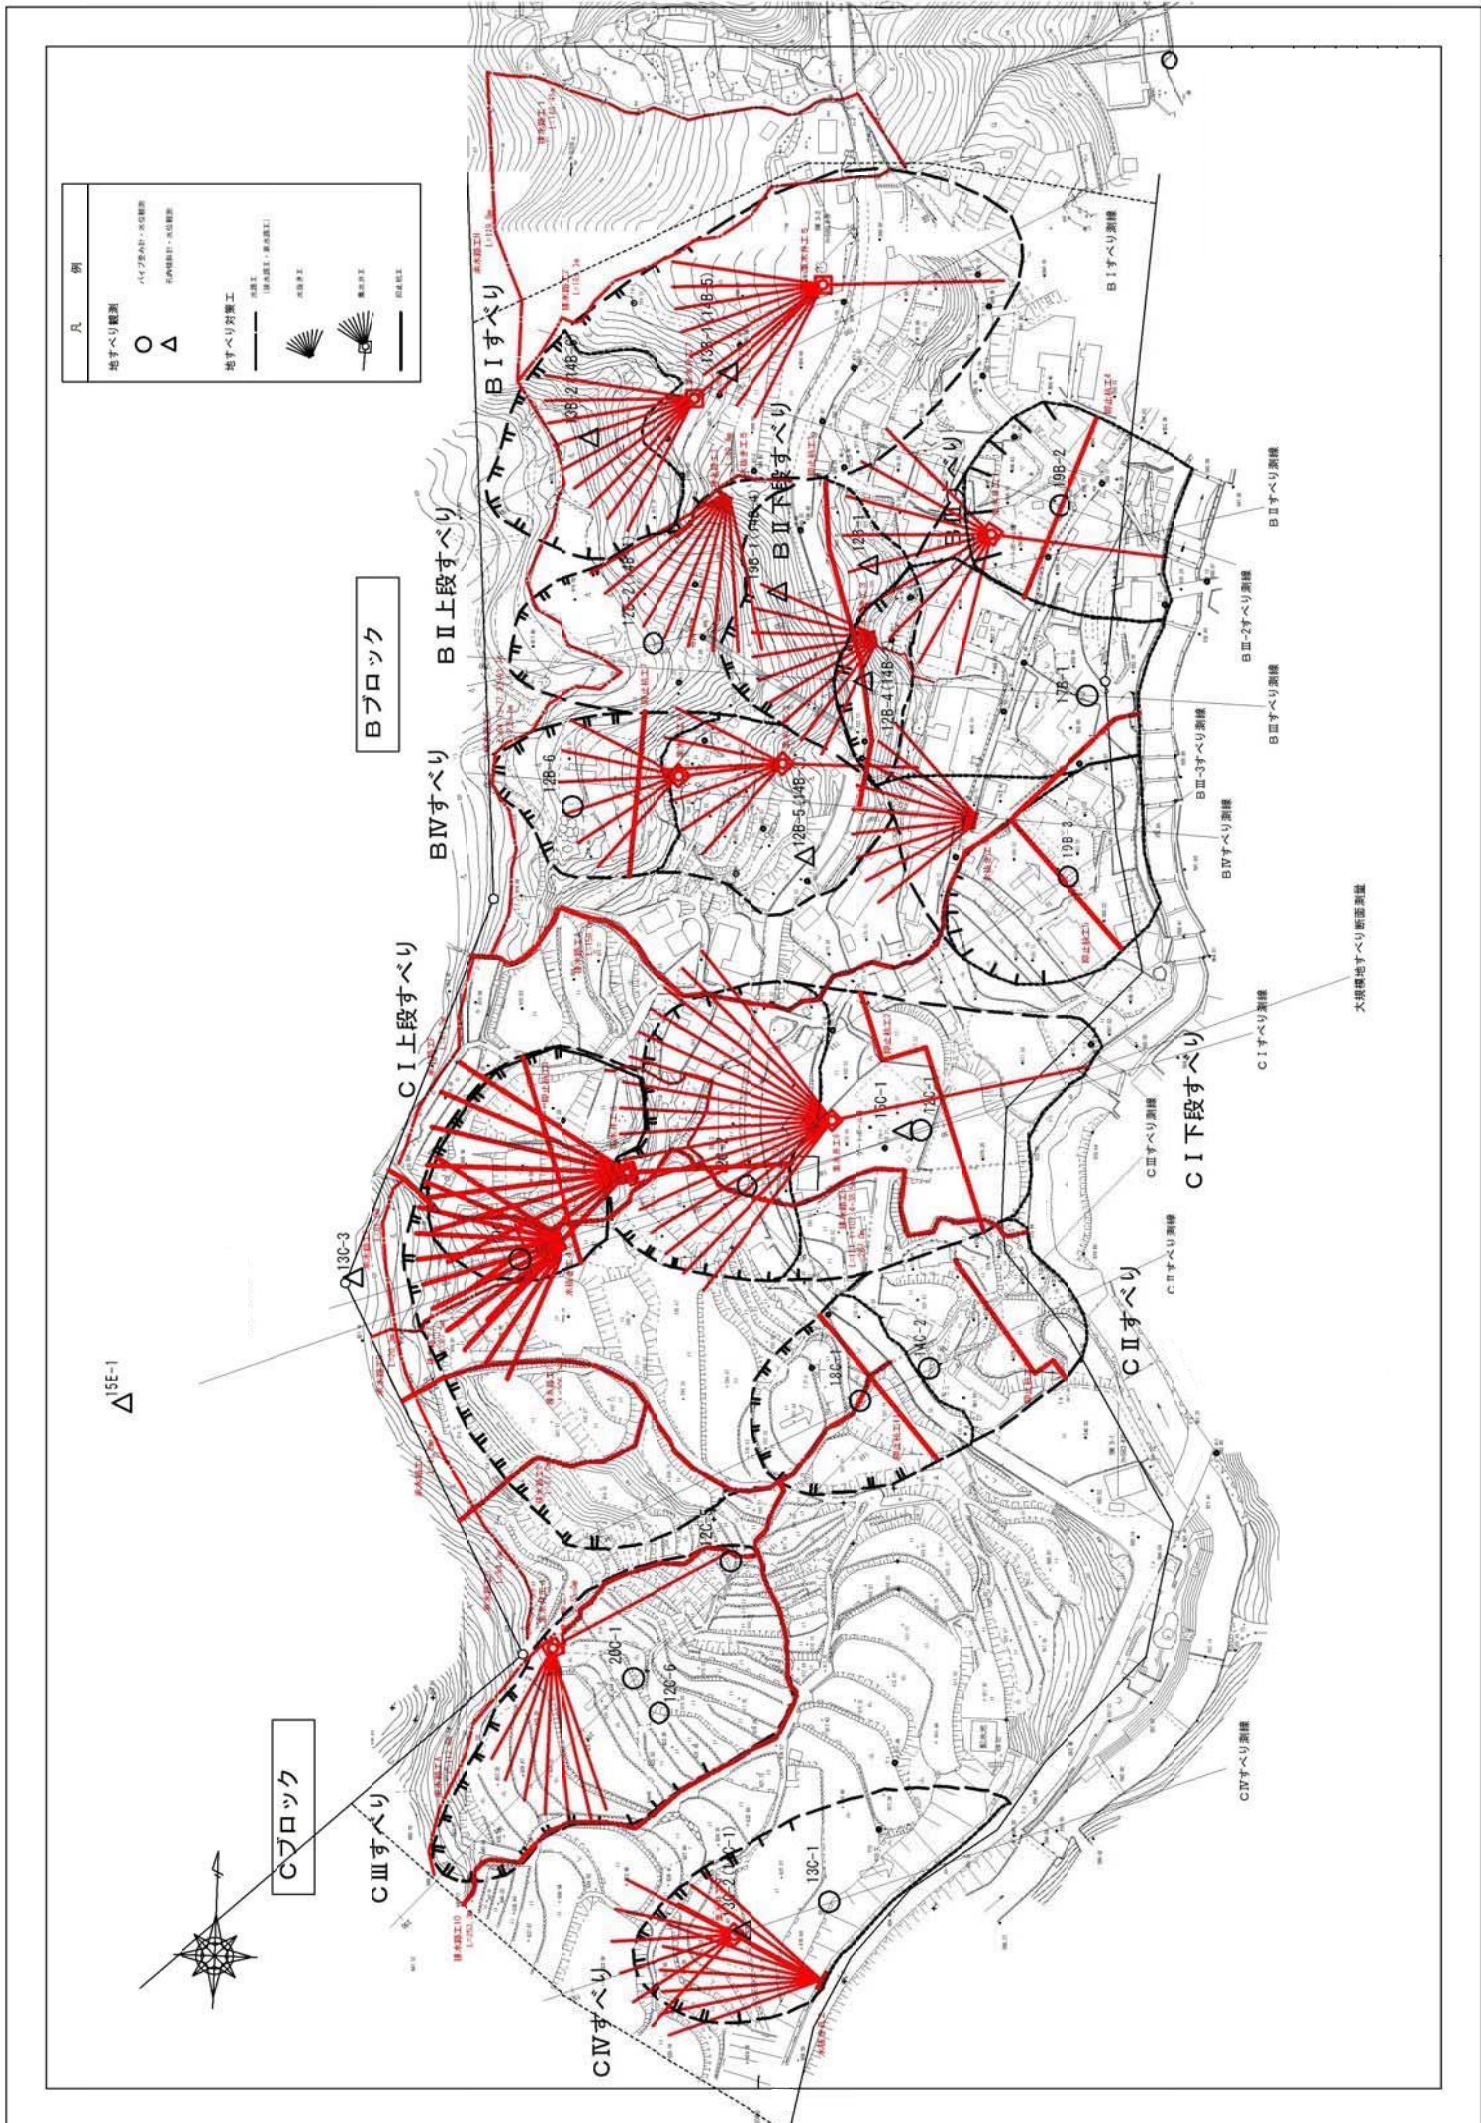
| 調査結果概要 | 現地調査<br>(目視点検) | 【水抜きボーリング工】 | 著しい機能低下は見られないが、4号水抜きボーリング工では、年1回の日常点検の度に孔元に赤褐色の付着物による閉塞を確認（H28.10時点閉塞率25%以下）。2号水抜きボーリング工では、導水管固定サドルが腐食し、破損。 | | | | |
| | 劣化原因<br>(推定) | 【水抜きボーリング工】 | ボーリング孔の目詰まりは排水に含まれる鉄分によるものと推定される。 | | | | |
| | | 【集水井工】 | 過年度の調査にて、一部集水井工のライナープレートの腐食は、地下水の水質等の影響による「さび」の進行が主原因と推定。 | | | | |
| 長寿命化対策概要 | 対策工法 | 【水抜きボーリング工】<br>【承排水路工】<br>【集水井工】 | 目詰まり箇所の洗浄工、導水管腐食部品の交換。<br>土砂、枯れ枝等の撤去。<br>詳細調査を実施後、目詰まり箇所の集水井内のボーリング洗浄工とライナープレート腐食に対する断面修復（他井戸実績より内巻き工法）を計画する。 | | | | |
