## 4.4 側面・下面の点検

## (2) 下面より上部構造（下面）・下部構造・支承部の点検

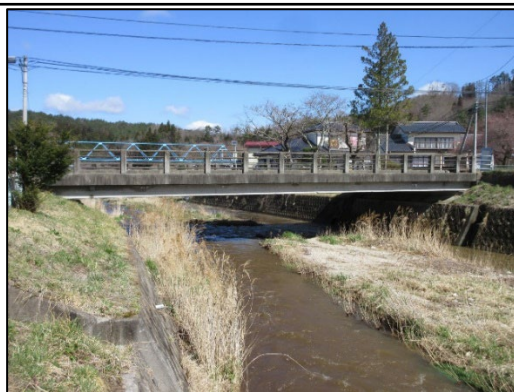
側面の点検では、橋全体を確認するため、橋から少し離れて橋全体を見渡せる立ち位置とする。

農道橋側面の目視（例）

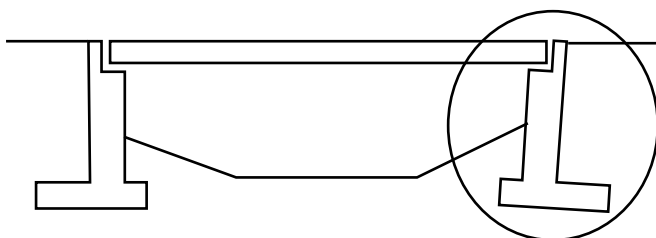
図4-14：側面点検の変形事例

橋台は、背面の土圧と橋梁の上部構造を支える土台であり、上部構造に対して直角（垂直）に支えることが基本である。傾いている場合、橋台の沈下、傾き、移動等、何らかの異常が想定される。

橋台の変形（移動）の例

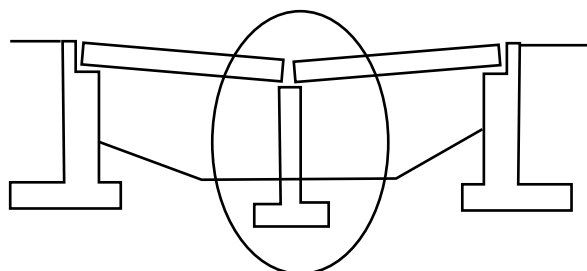
橋脚は、長い橋梁の場合、中間部で橋を支える土台であり、橋台と同じように上部構造に対して直角（垂直）に支えることが基本である。上部構造が折れているように見える場合、橋脚の沈下等の異常が想定される。

橋脚の変形（沈下）の例

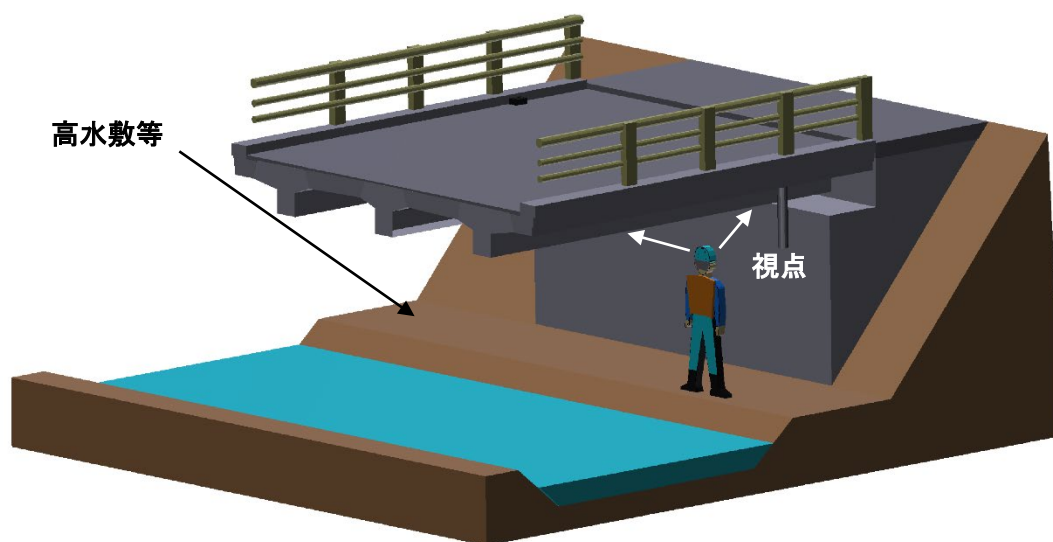
図 4-15 : コンクリート橋下面の調査位置

上部構造（下面）・下部構造等の点検を行うためには、農道橋を下から見上げる必要がある。河川には、高水敷と呼ばれる水平部があり、晴天が続いている場合、高水敷が乾いていることが多いため、そこを調査位置にするとよい。また、高水敷は、洪水時に河川水位が上昇し、水没することもあるため、天気予報に留意し、天候がすぐれない場合、点検を行わないという判断も重要である。

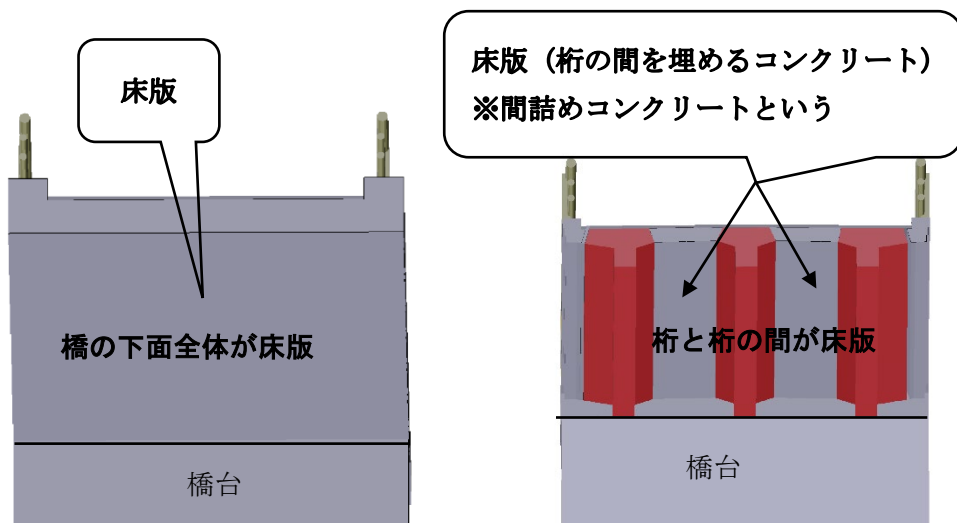
図 4-16 : コンクリート橋 床版下面

橋梁の構造により、床版の見え方や有無が異なる。床版橋の場合、橋の下面全体が床版となるが、T桁橋では桁と桁の間が床版で、I桁橋では下面全体が桁であり、床版と呼ばれる部分は存在しない（次ページ参照）。

床版橋  
(下から見上げた視点では、  
橋の下面全体が床版)

T桁橋  
(下から見上げた視点では、  
桁と桁の間が床版)

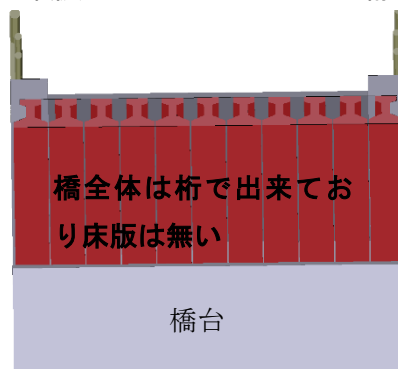
I桁橋  
(下から見上げた視点では、橋の下面全体が桁)

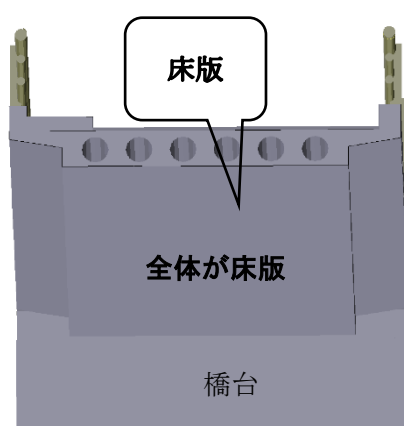
ポストテンション方式の中空床版の場合、面で見えるため、全体が床版となる。プレテンション方式の場合も、細長い桁が並んでいるが、全体が床版となる (下図参照)。

ポストテンションPC中空床版橋  
(下から見上げた視点では、  
橋の下面全体が床版)

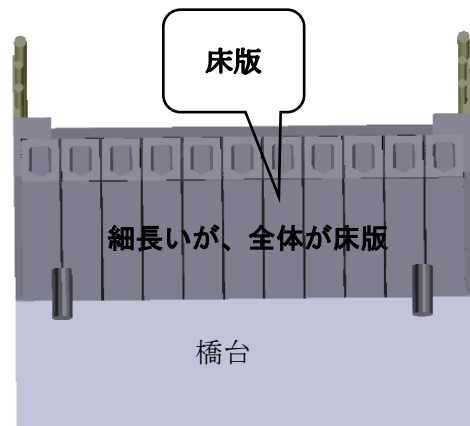
プレテンションPC中空床版橋  
(下から見上げた視点では、  
橋の下面全体が床版)

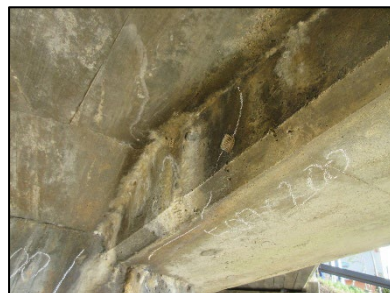
#### 【遊離石灰とは・・・】

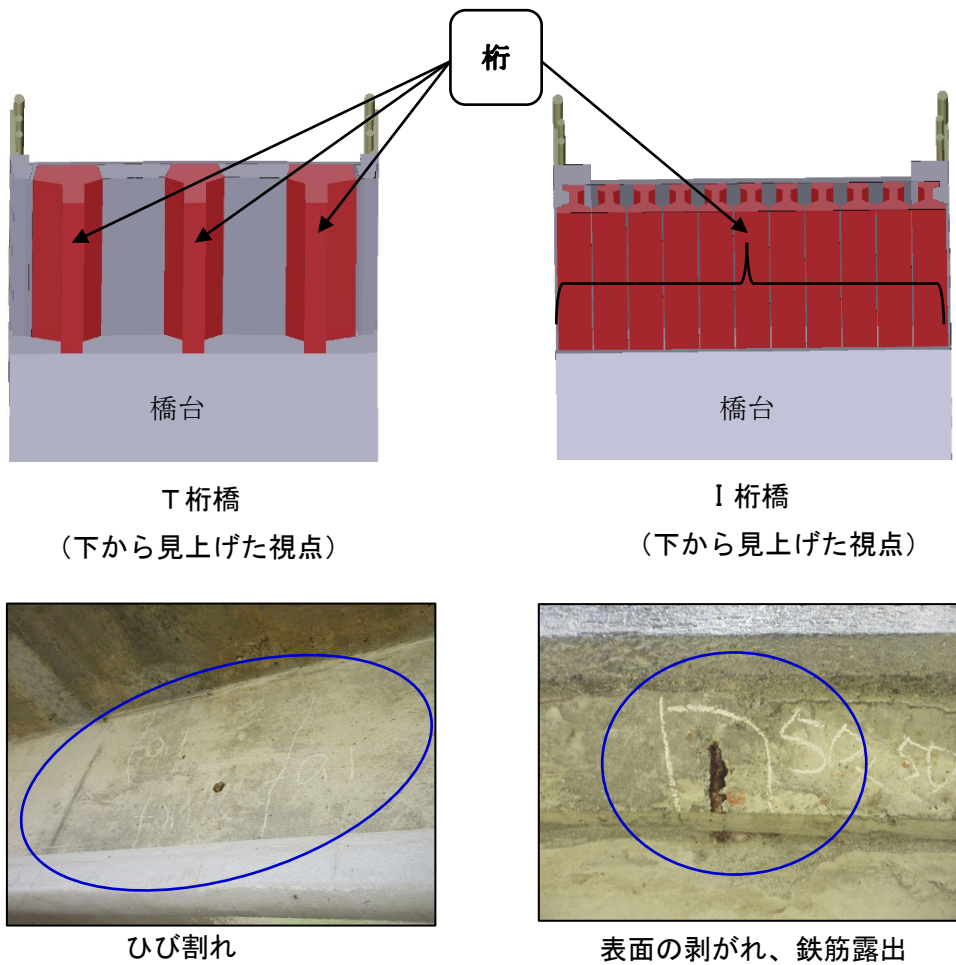
図4-17：コンクリート橋 桁下面

橋梁の構造により、桁の見え方や有無が異なる。T桁橋では下に飛び出ている部分が桁で、I桁橋では下面全体が桁となる（下図参照）。

桁は、主に鉄筋コンクリート構造のため、ひび割れや浮き・剥落等が生じて劣化する。桁の劣化が進行すると、部分的に抜け落ちたり、鉄筋が錆びて全体の強度が低下する等、上部構造全体の劣化に繋がっていく。

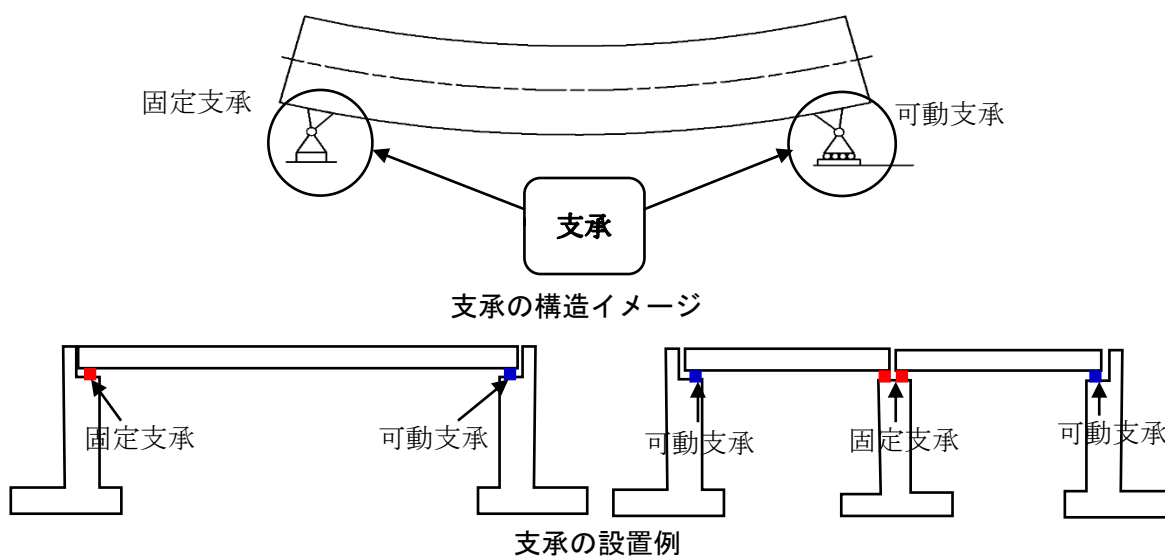
図 4-18 : 支承

上部構造を両端で支持する装置のこと。鋼製やゴム製のものがある。ピンのように回転するが、前後左右には動かない固定支承と、ローラーのように前後に動く可動支承がある。

支承は、上部構造と下部構造を繋ぐ役割を持つ装置で、固定支承と可動支承がある。上部構造は、常に温度変化等で伸び縮みするため、一方を固定支承、もう一方を可動支承としている。

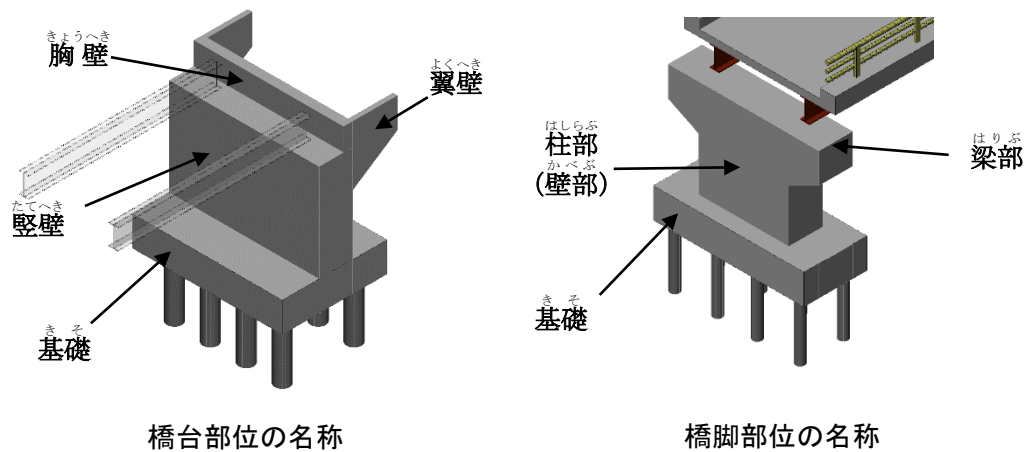
図4-19：橋台・橋脚部位の名称

橋台（アバット）は、農道橋の両端にある土台のこと。上部構造の荷重と橋台背面の土圧を支える役割を持つ。

橋脚（ピア）は、長い橋梁の場合、途中で支える柱のような土台のこと。上部構造の荷重を支える役割を持つ。

橋台部位の名称

橋脚部位の名称

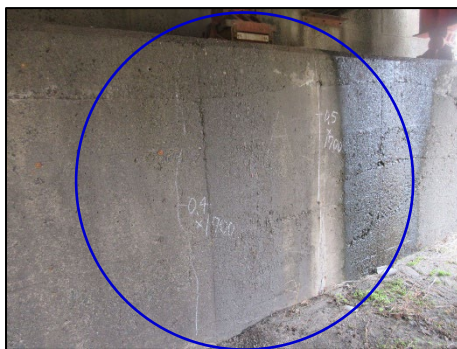
ひび割れ

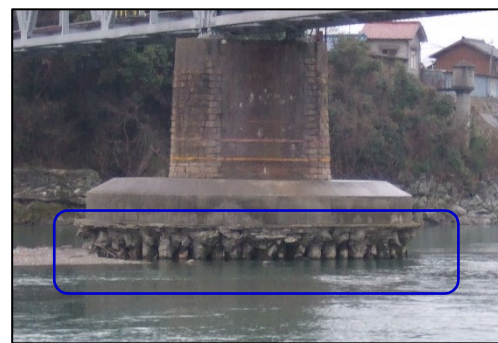
橋台・橋脚は、主に鉄筋コンクリート構造のため、ひび割れや浮き・剥落等が生じて劣化する。橋台・橋脚の最も重要な機能は、上部構造を長期間、安定的に支えることであり、変位、移動、沈下等の兆候が見られないか注意を要する。また、河川内にある場合、基礎が洗掘される危険性があり、橋梁全体の構造が不安定となる結果、大きな劣化や事故の原因に繋がっていく。

橋台下部の洗掘

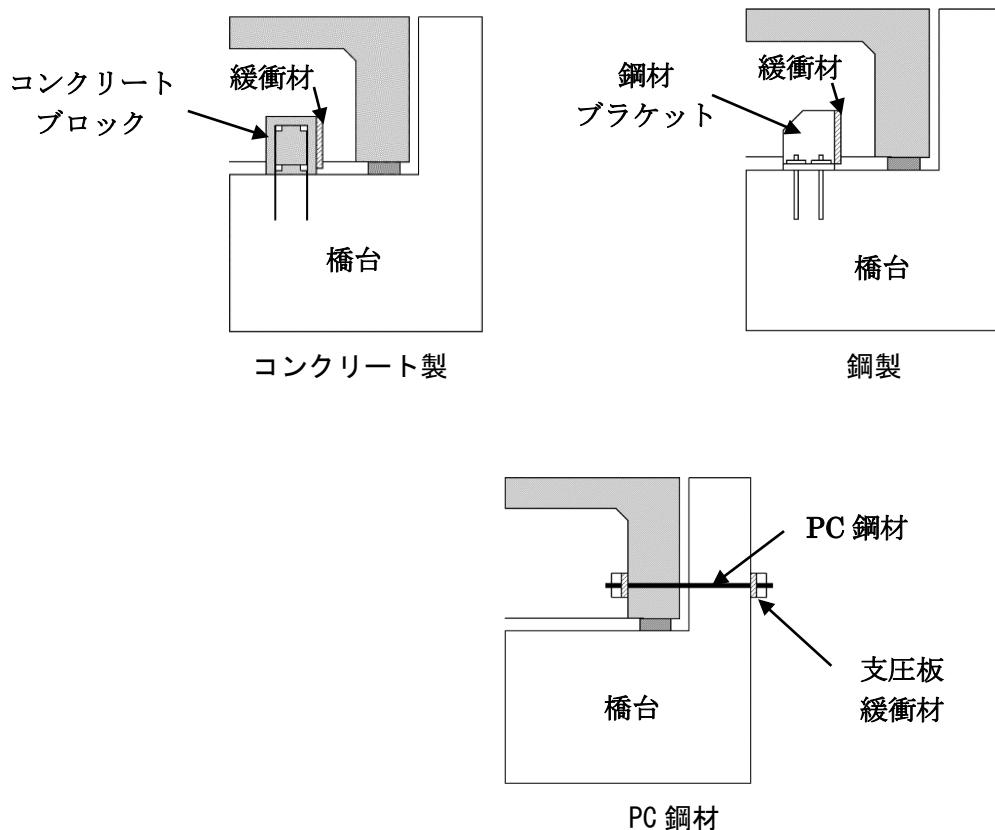
図4-20：落橋防止装置（出典：道路橋示方書・同解説 V耐震設計編（H11.3））

地震等で強い力を受け、支承が壊れた時に、上部構造が橋台・橋脚から落下することを防止するための装置のこと。

落橋防止装置は、全ての橋梁に付いているわけではなく、基礎や周辺の地盤が弱い場合や、比較的大きな橋梁で変位が想定される場合等に設置される。また、1径間の橋には設置されていないものが多い。鋼製、コンクリート製、PC鋼材（鉄の棒）等、様々な構造がある。

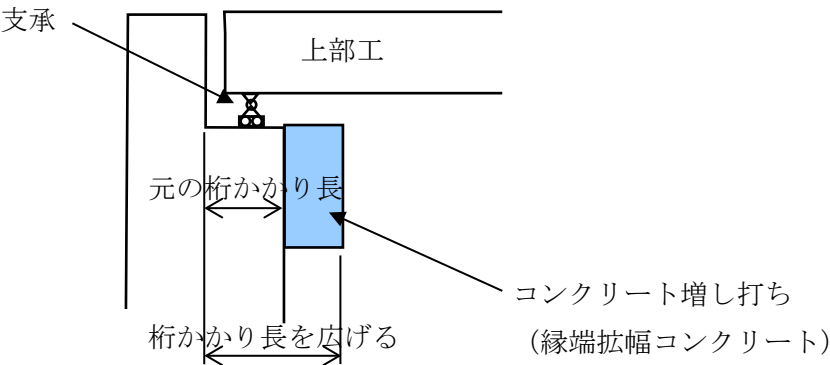
図 4-2 1 : 縁端拡幅コンクリート

地震時に桁が落下することを防ぐため、桁かかり長をコンクリートで広げた部分のこと。

地震時に上部構造がずれても落下しないように、橋台の桁かかり長をコンクリートの増し打ち等により広げる。落橋防止対策の一つである。

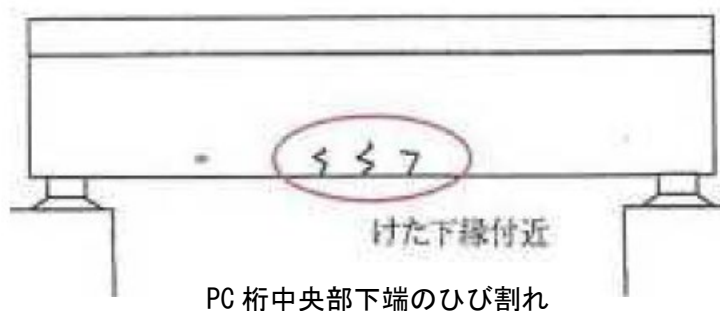
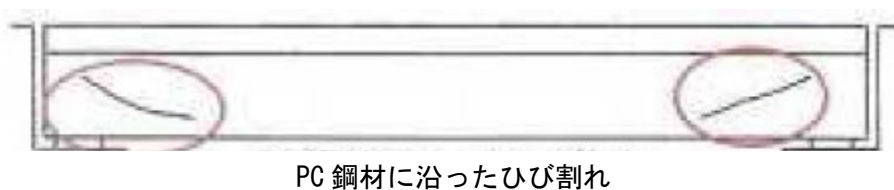
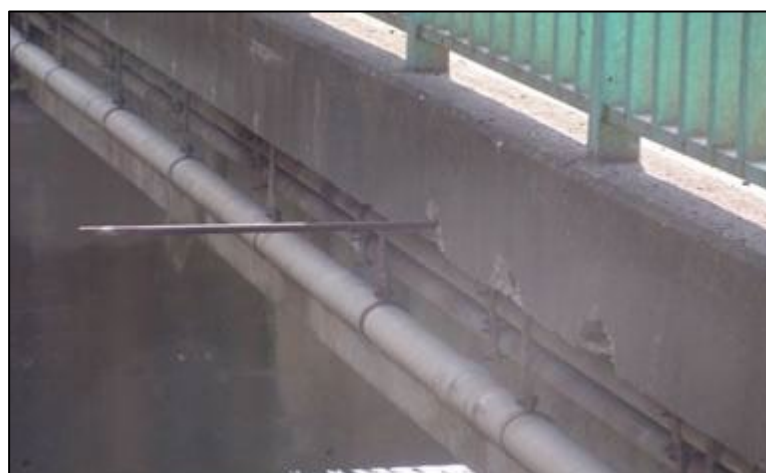
PC 桁は PC 鋼材によりコンクリートに圧縮力を与えているため、設計上は「曲げひび割れ」は認めていない。RC 桁の中央部下端にもひび割れが生じることがあるが、PC 桁に発生している場合は「設計荷重以上が作用している」「PC 鋼材に異常がある」などが原因である。また、PC 鋼材に沿ったひび割れも特徴的であるが、これはグラウト不良による PC 鋼材の腐食等が考えられる。なお、横締め PC 鋼材ある場合は、それが破断して突出する場合がある。これらの損傷については速やかに対策を考える必要がある。

破断して突出した横締め PC 鋼材
