研究成果報告書

研究課題名	農業用水路不定形目地材の開発
研究開発組合代表者	株式会社カネカ

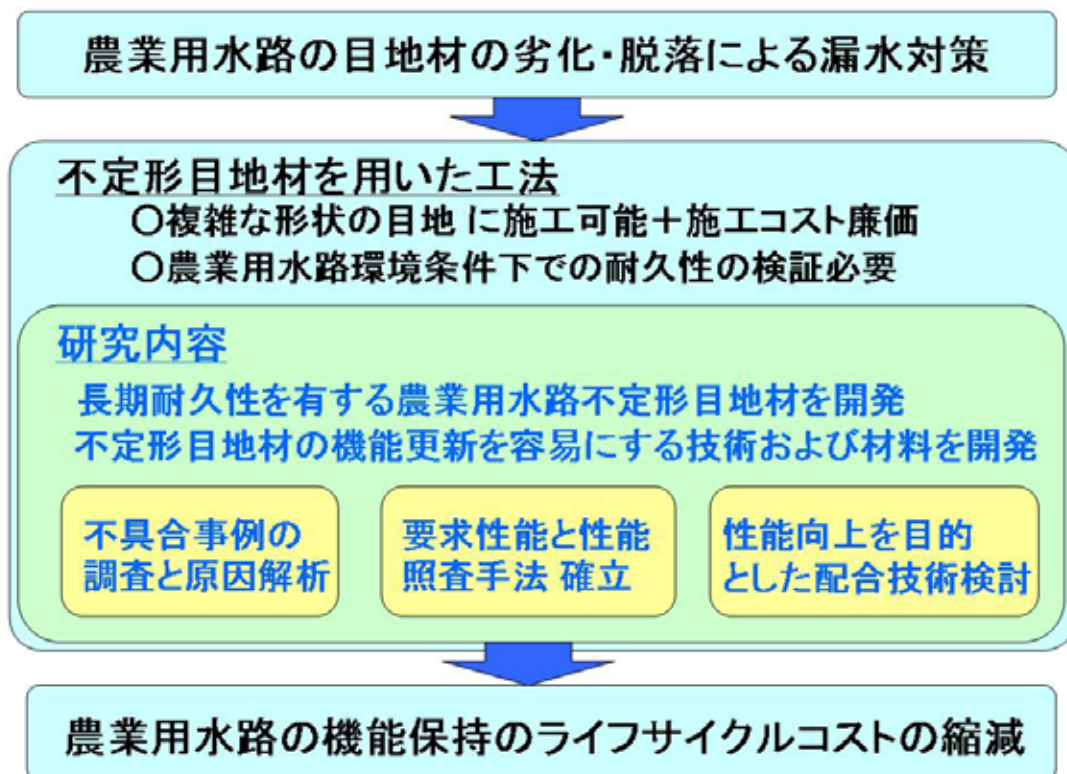
農業用水路不定形目地材の開発」研究目的の概念図

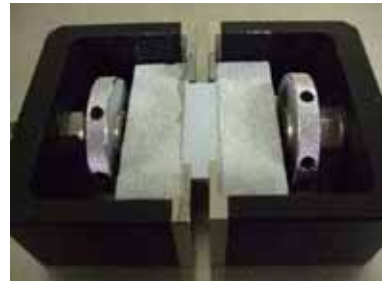
伸縮繰り返し試験用サンプル

■ 上記静的劣化試験後、伸縮繰り返しを実施

■ ±20%の伸縮を20000回(50年相当)または10000回(25年相当)実施

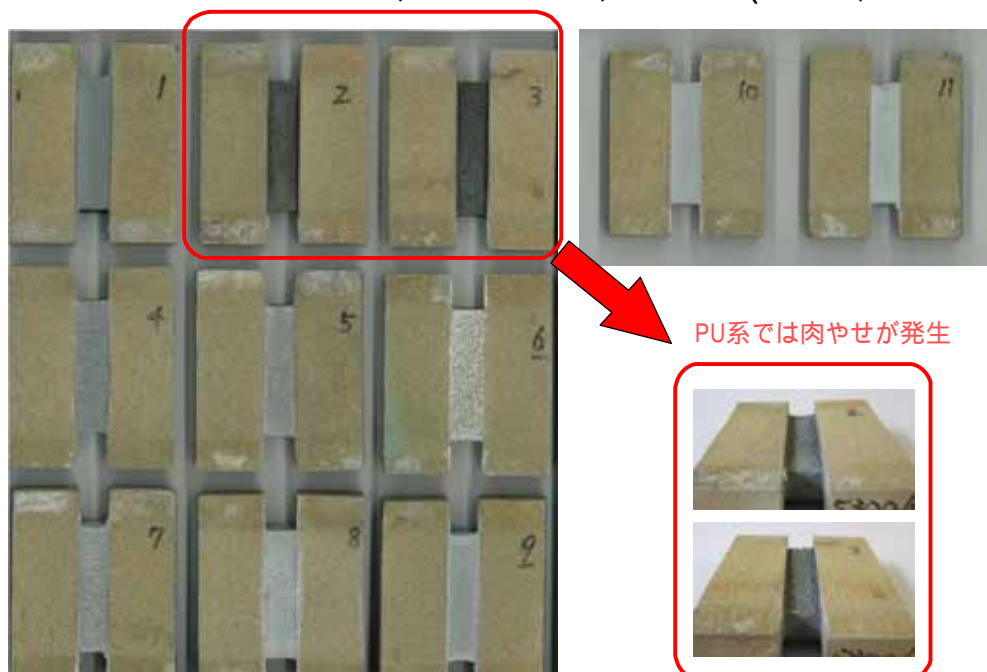
グラフ1 紫外線照射（静的劣化試験）結果

各目地材を用いてモルタル試験体（ISO 型試験体）を作成し、高照度（スーパー）キセノンウエザーメーターに入れ、20年相当の5330時間まで照射し、劣化状態を確認した（表2、写真1、グラフ1）。

シリコーン系、テレケリックアクリルポリマー・エポキシ樹脂系、は、5,330時間まで劣化は見られなかった。

ポリウレタン系、及び、は、早い時期から目地材表面が劣化し、肉痩せが見られた。補足資料1に示す実際の目地の調査で、ポリウレタン系目地材を用いた箇所は、早い時期から表面劣化が見られており、傾向が一致しているが、実際の目地調査では、15 - 20年で1 - 3の劣化度であることから、同劣化条件での5,330時間照射は実際の農業用水路条件では20年よりかなり厳しい条件と推定された。

変成シリコーン系、変成シリコーン/エポキシ系、
、
、
アクリル変成シリコーン/エポキシ系、
では、5,330時間照射でもクラックが発生する程度であり、シリコーン系より表面劣化は劣るものの、上記ポリウレタン系のような顕著な劣化は見られなかった。

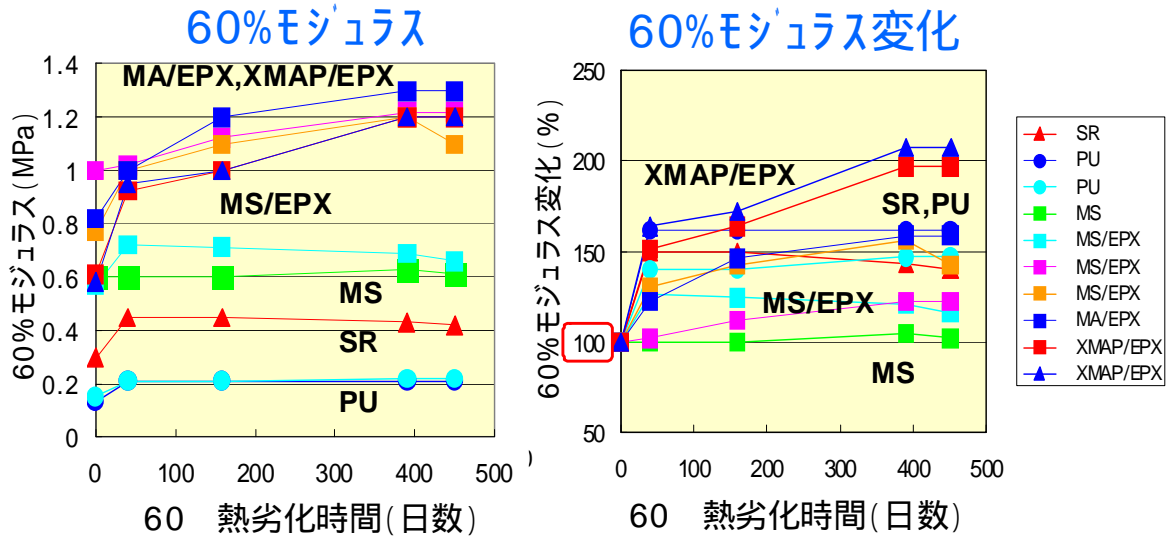
グラフ2 熱劣化（静的劣化試験）結果

60 熱劣化（静的試験）結果（60%モジュラス変化）

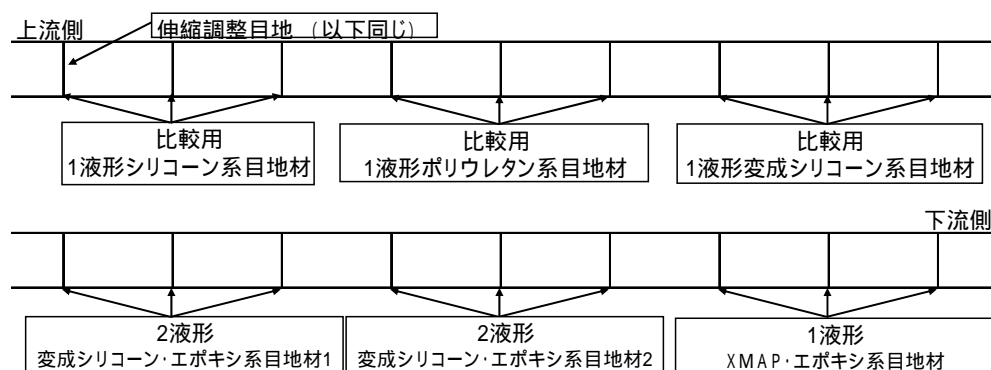
図1 試験施工の平面図（D地区 スパン11m、E地区 スパン9m）

施工は、専門業者に依頼し、一般的な改修工法に基づいて実施した。6種のシーリング材を各水路3箇所ずつ計6箇所施工した（図1～5、写真2）。施工は、開発品を含めて、特に問題なく実施できた。

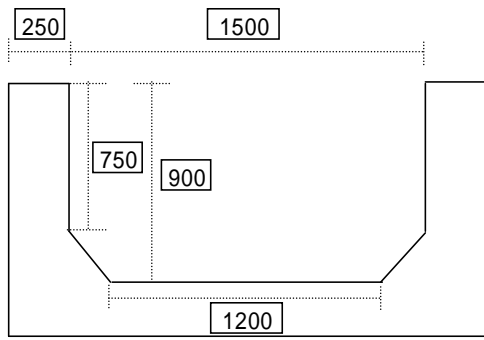
図2 断面図 (D地区)

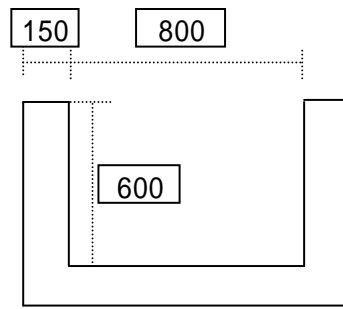
図3 断面図 (E地区)

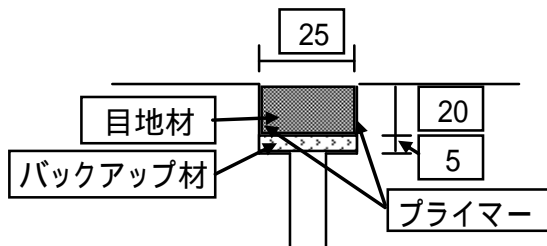
図4 目地構造図 (伸縮調整目地)

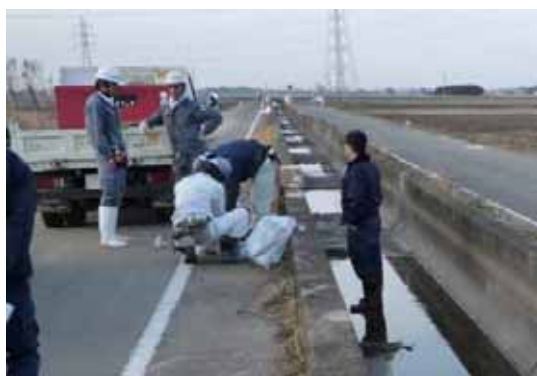
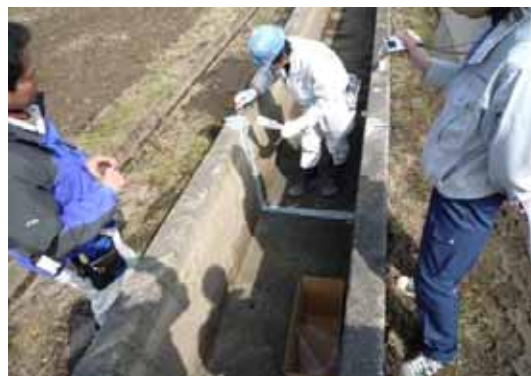
写真2 農業用水路での施工状況

農業用水路での施工状況(左 D地区、右 E地区)

施工後9ヶ月の調査で、目地材の厚みが異常に薄かった箇所や先打ちの目地材の残存部分に施工された箇所では、早期に、クラック、はく離等不具合が見られ、機能維持には、目地材の性能と同様に、適切な施工方法の実施が重要であることが再確認された。

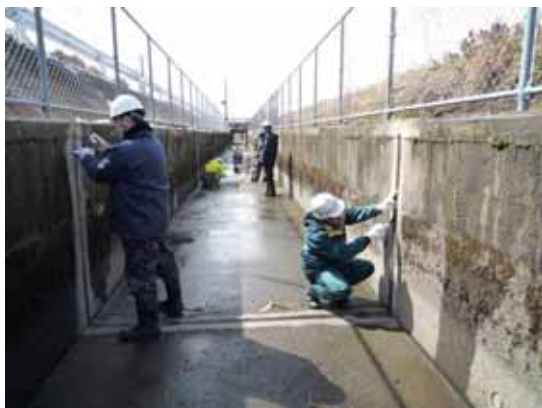
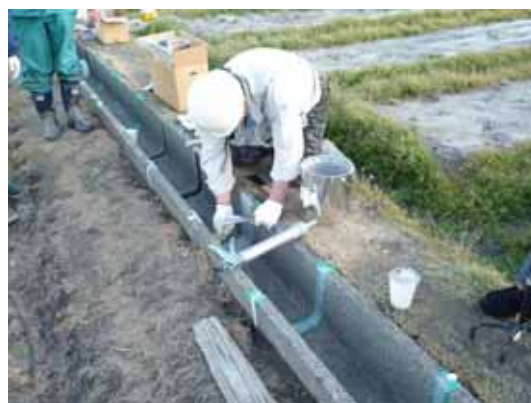
農業用水路での施工状況(左 F地区、右 G地区・水路1)

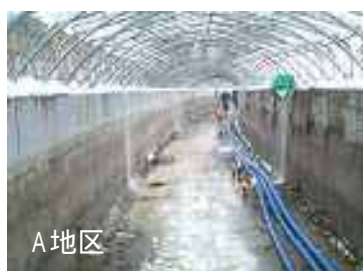
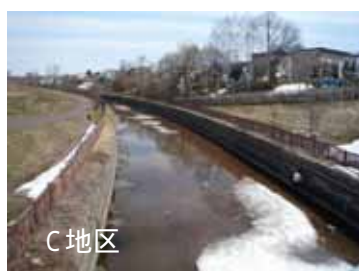
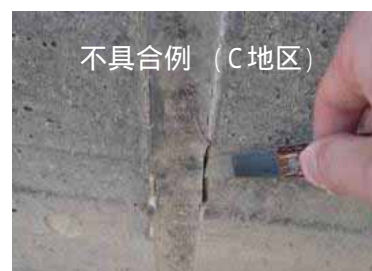
表7 農業用水路不定形目地材の实地詳細調査結果

地区	A地区	B地区	C地区
所在	宮城県大崎市	栃木県宇都宮市	北海道空知中央地区
調査日	平成22年1月15 - 16日	平成22年1月27日	平成22年4月26 - 28日
水路躯体	コンクリート2次製品 FRP板(推定材料:PE) 水路幅2.1 - 3.0m, 高さ1.4 - 1.6m, スパン2 - 10m	コンクリート2次製品 水路幅1.4 - 2.6m, 高さ0.9 - 1.7m, スパン2m	コンクリート2次製品 水路幅8.7 - 14m, 高さ1.8 - 2.7m, スパン9m
目地施工年	平成11～12年、15年 度、16年度	昭和53～平成7年度、 平成12～21年度	平成2、7～10、15～ 17、20年度、
使用目地材	シリコーン系	シリコーン系、 ポリウレタン系	ポリウレタン系
調査目地数	637本	520本	694本
不具合目地数	219本	242本	312本
不具合発生率	34%	47%	45%

調査は、農業用水路から水を抜いている1月、および、4月に実施し、水路内を歩きながら、目視にてシーリング材の劣化状況を把握し、調査した目地のうち、不具合が発生している不定形目地材(ほとんどのケースが目地材のはく離)の割合を不具合発生率として計算した。

よって、本開発の目的である農業用水路用目地材の性能照査には、紫外線や耐水性、耐熱性による不定形目地材の劣化と、農業用水路独特の目地の変位とが組み合わされた複合的な要因による不具合発生を考慮する必要がある。

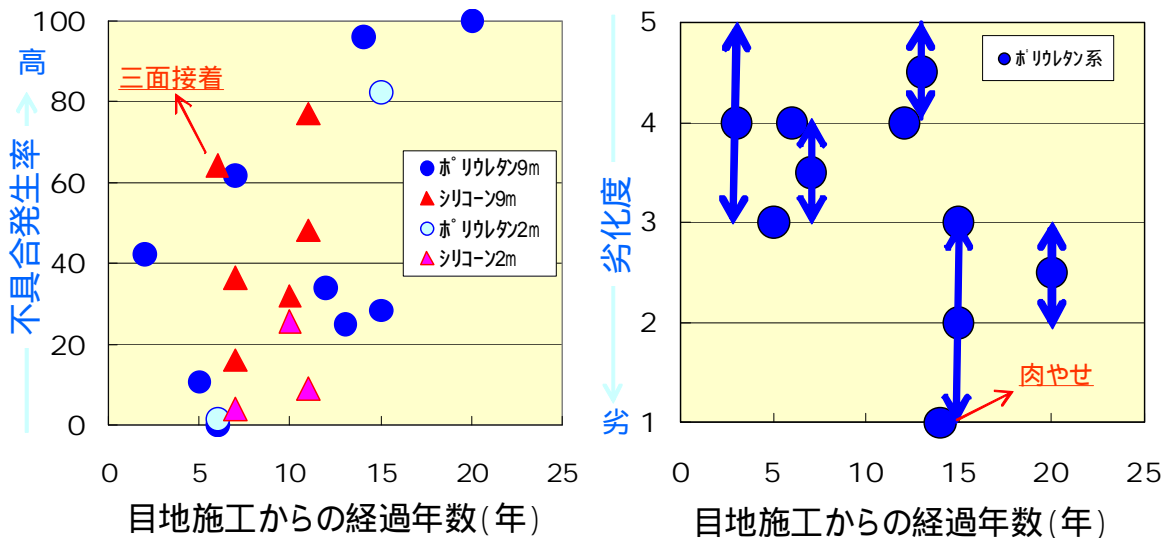
表8 農業用水路不定形目地材の現地詳細調査結果まとめ

農業用水路不定形目地材の現地調査

剥離 表面状態

判定は5段階: 5(変化なし) 4(細かいクラック発生少) ~ 3(クラック進行), 2(クラック多), 1(クラック多,深)
