### 3. 事業により整備された施設の管理状況

木曽川右岸施設は、昭和51年に暫定通水し、昭和58年に本格通水を開始した。

用途としては、美濃加茂市を中心とした2市5町の農地約3,091haに対する農業用水の供給、岐阜県の岐阜東部上水道用水供給事業への水道用水及び同県・可茂工業用水道事業への工業用水の供給がある。さらに、平成27年度からは、八百津町水道事業への水道用水の供給を開始している。

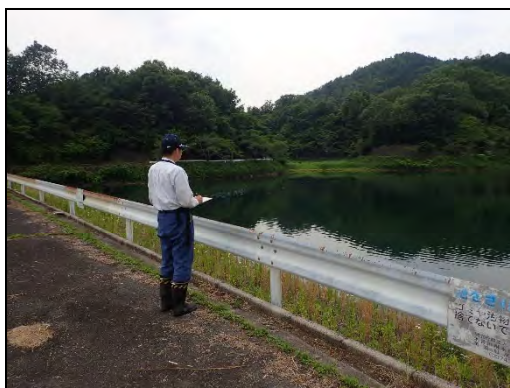
写真3.1 木曽川右岸施設巡視状況

安定した配水操作が継続できるよう、施設巡視や日常点検等を行い、施設の異常の有無や、正常な機能の維持に努めている。

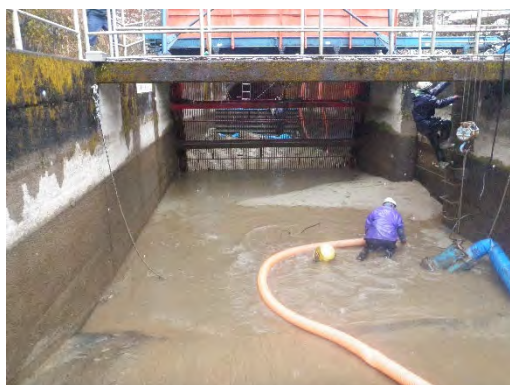
写真3.2 改築前の土砂撤去状況

本事業実施前は、取水口から流入した土砂を沈降させる施設が無く、水路内に土砂が堆積してしまう状態であった。堆積した土砂は、開水路で部分的に通水を停止し撤去を行っていた。

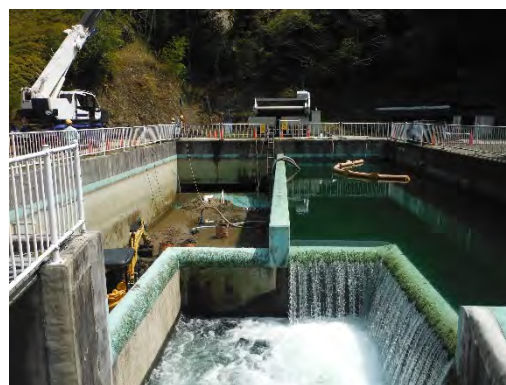
写真3.3 改築後の土砂撤去状況

沈砂池の設置により、取水口から流入した土砂が下流水路を流下する前に沈降させることが可能となった。さらに、堆砂対策として設置した神淵沈砂池では、単断面構造だった水路を二連型水路構造とすることで、片側は通水を維持しつつ、もう片側の土砂を撤去することが可能となった。このように、確実かつ効率的な土砂撤去を行うことが可能となり、これにより利水者への影響を最小限に抑えることが出来ている。

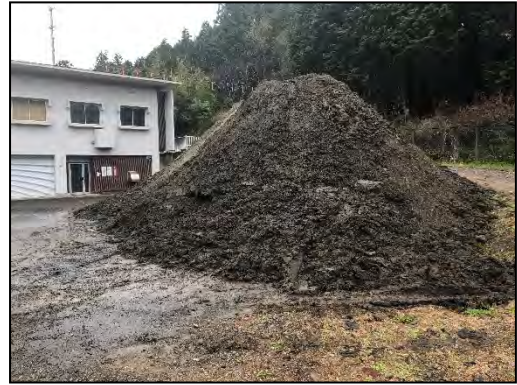
写真3.5 改築後に撤去された土砂

また、流下する前に土砂を沈降させるため、下流水路への土砂供給量が減少し、用水の質の向上が図られた。

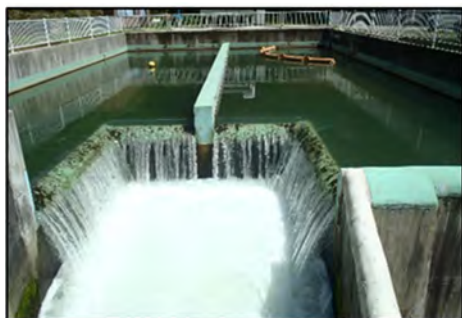
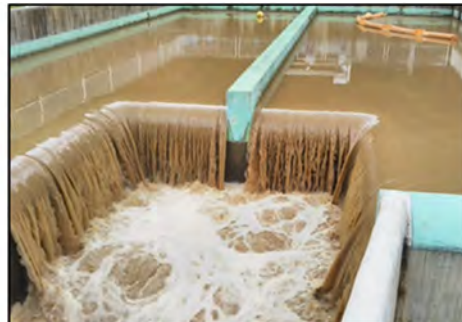
写真5.1 飛騨川の高濁水の発生状況

新設した沈砂池では、平成30年と令和2年に発生した飛騨川の洪水による高濁度水の発生に際して、それぞれ200m³以上の土砂堆積があり、下流水路への土砂流下量の軽減を図ることができた。また、取水口内の堆積土砂は人力で撤去していたが、取水口の掃流操作により沈砂池で的確に沈降させることが可能となった。さらに、神測地点の水路では、2回/年の頻度で取水停止を伴う土砂撤去作業を行っていたが、本事業で設置した神測沈砂池により、取水停止を行わずに土砂撤去が可能となった。

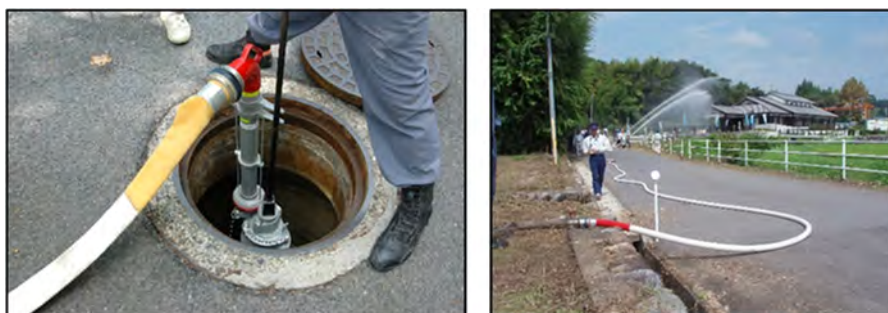
写真5.3 防火用水としての利用状況

木曽川右岸用水土地改良区連合と可茂消防組合などとは、緊急水利として協定を締結しており、木曽川右岸施設の給水栓から防火用水として使用することが可能である。

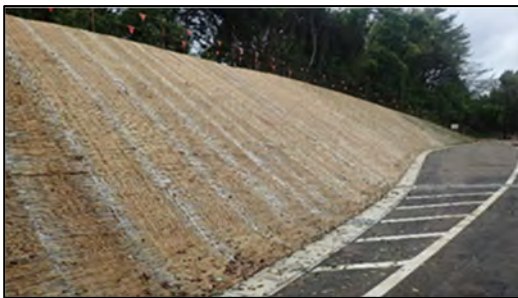
写真6.1 自然分解型植生シートの使用

本事業の工事施工にあたっては「環境配慮に関する整備方針」に基づき、自然観察水路の整備やコンクリート構造物の景観配慮などの対策を実施し、周辺環境への影響を低減させた。
