# (1) 国営能代二期地区

## 素波里ダム取水塔の耐震補強 工事における施工計画について

# 2)素波里ダム取水塔の概要

# 5) 施工計画・仮設計画の検討

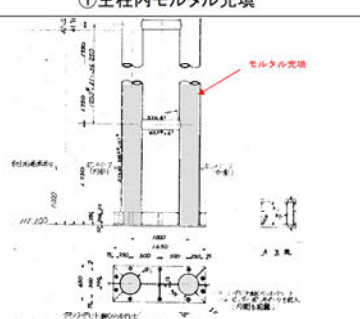
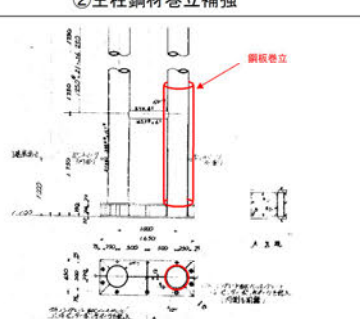
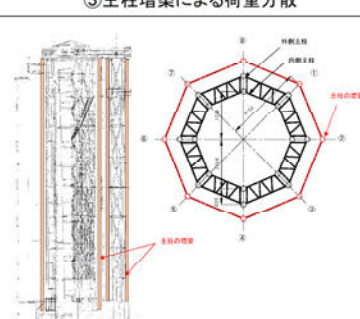
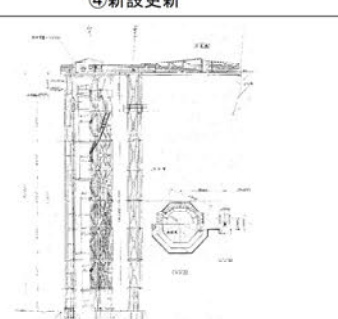
○素波里ダム取水塔及び制水塔の耐震対策工法（案）

補強対策（塗替塗装の実施を行う。）			更新対策
		①主柱内モルタル充填	②主柱鋼材巻立補強	③主柱増築による荷重分散	④新設更新
概略図

工法特徴及び 適応性	概要	1) 取水塔・制水塔の主柱内部に、モルタルを充填し、管材の剛性を高める方法。 2) 支柱に開口を設け、モルタル充填後、溶接により閉塞する。	1) 取水塔・制水塔の主柱の剛性を高めるため、既設の主柱の周りに鋼板や鋼管を巻立てる。 2) 既設鋼材に巻立てる板厚の厚みは取水塔支柱で5mm以上、制水塔で2mm以上が必要である。	1) 取水塔・制水塔の外側支柱の、さらに外側に支柱を増築設置することで、内外支柱にかかる荷重を分担させる。 2) 増設する支柱は基礎コンクリートに埋設し、水平材や斜材で外側支柱と結合する。	1) 取水塔・制水塔を、L2地震動に対抗する部材で既設取水塔に隣接して新設する。（導水管は既設利用） 2) 新設取水塔を設置し、既設取水塔撤去後に既設導水管に接続する。
	長所 短所	1) 簡易的な方法である。 2) 気中での施工は工期が短い。 3) 限定した場所の対策が可能である。  1) 支柱内空はφ330mm程度と小さく、確実な充填施工が出来ない恐れがある。 2) 制水塔の塔頂部の支柱は、支柱内に型枠が必要となる。 3) 重量が増すため、慣性力が大きく作用し発生応力度が増加することで、対象範囲が拡大する懸念がある。 4) 施工の状態確認が困難である。	1) 単純構造の補強としては一般的である。 2) 限定した場所の対策が可能である。  1) 支柱は、水平材、スクリーン、斜材等が接続されているため、既設部材を一度取り外して再接続すると時間を要する。 2) 水中での施工（特に溶接）が困難である。	1) 不足する応力度に対して増設する支柱の規格・規模を設定できる。（普通鋼材SS400使用）  1) 増築する支柱は、既設基礎コンクリートに配置できないため、基礎コンクリートを含めて更新する必要がある。 2) 支柱を増設するため、既設支柱との接続材（水平材や斜材）が必要になる。 3) 施工は大規模で工期は長くなる。 4) 水中での施工（特に溶接）が困難である。	1) 不足する応力度に対して支柱の規格・規模を設定できる。 2) 更新のため、施工の確実性は高い。 3) SUS材にて更新することで維持管理が軽減される。  1) 更新のため、最も工事規模は大きくなる。 2) 工期は長くなる。 3) 施工費用が高くなる。

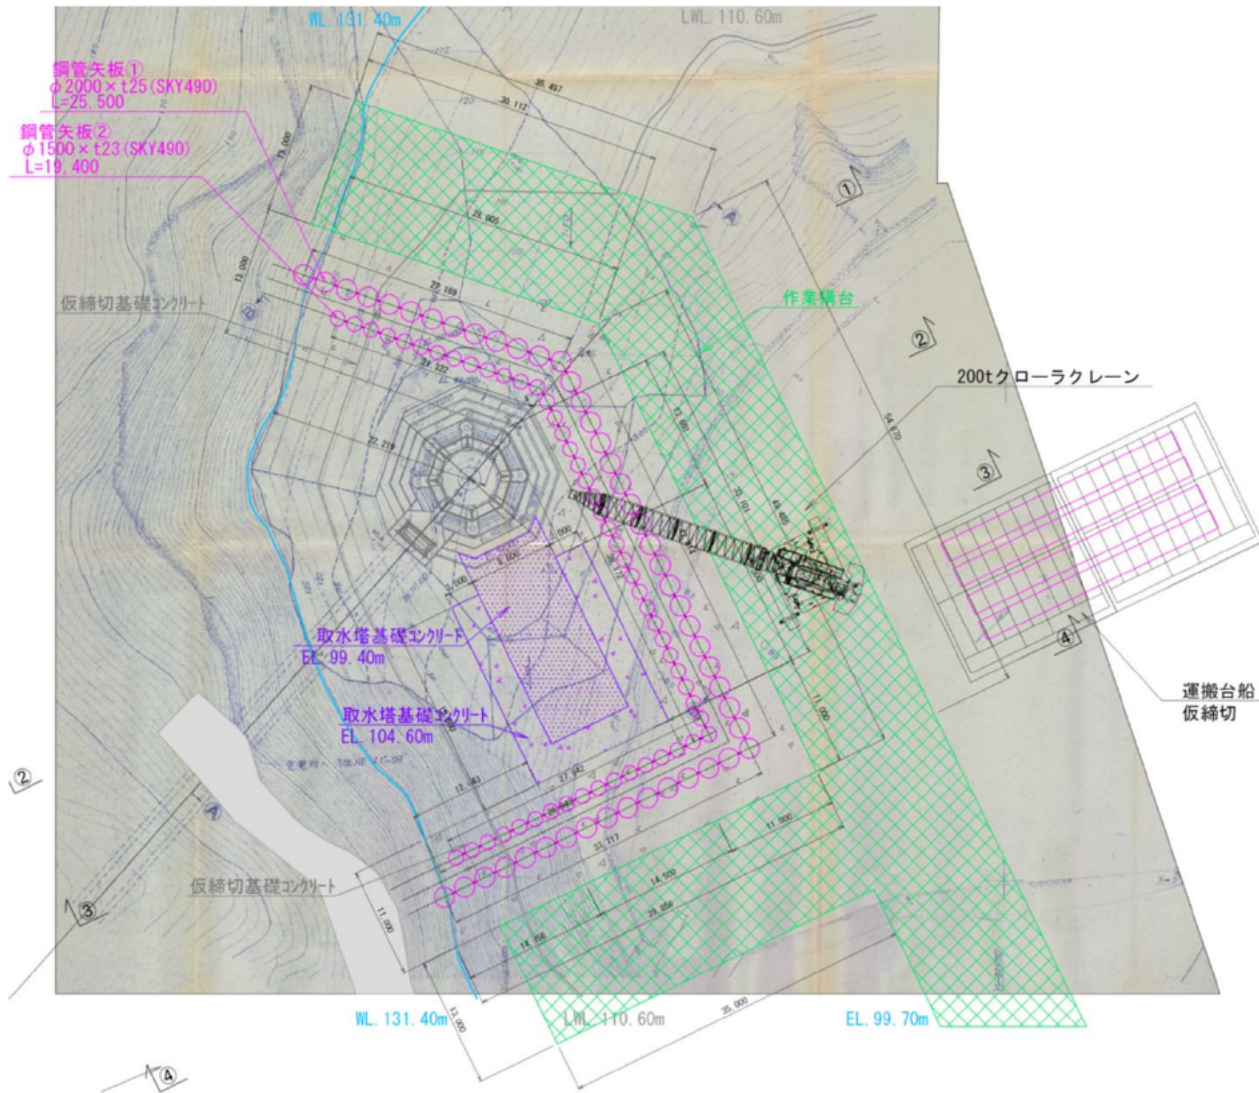
# ①ドライ施工・仮締切について

- ・取水塔支柱の補強にあたり、水中溶接が可能か複数社に聞き取り調査を行った結果、水中溶接では溶接品質の確保が困難であり、ドライ施工が基本という回答であった。
- ・ドライ施工を行うため仮締切を設置する。

- ・既設取水塔は、ダム運用中に締切を設置して取水塔を建造されたと推測できる。
- ・当時の施工により、取水塔周囲の地盤が乱されている可能性があり、新設時に影響が生じる恐れがある。

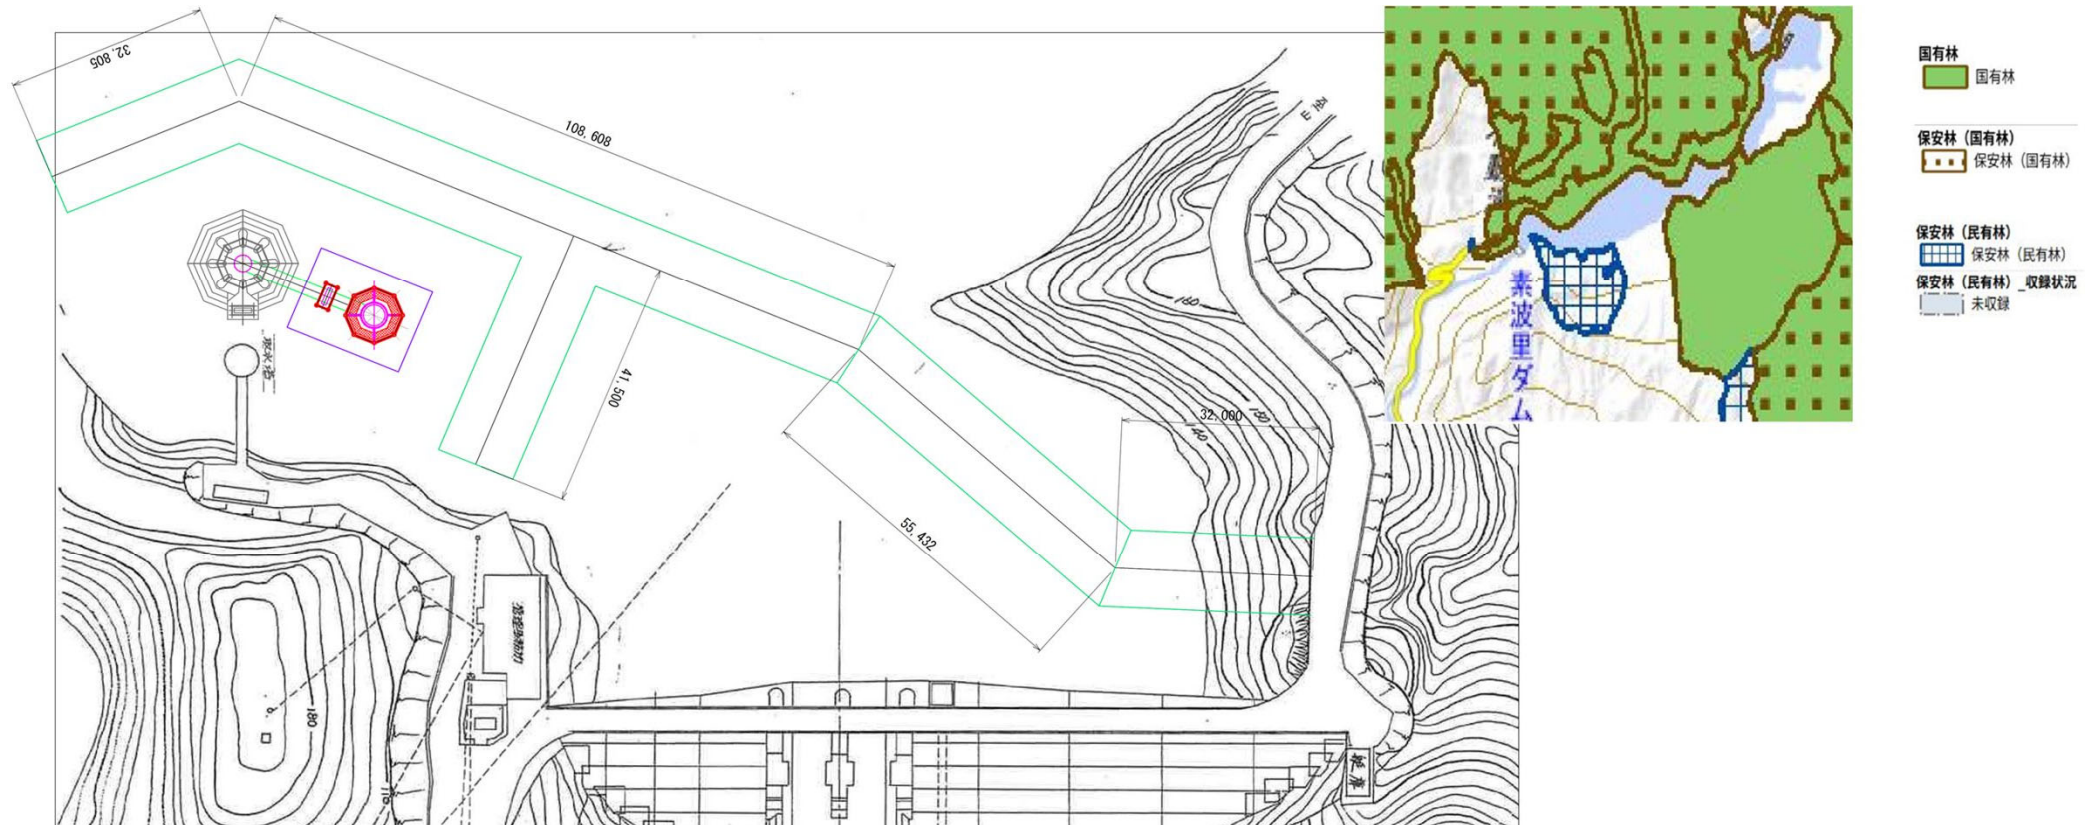
## ②作業構台について

国有林・民有林を避けるため、構台の入口はダム湖左岸側の県道になり、延長は270mとなる。  
直接工事費は約■■■■円と想定される。

諸経費を含めると、構台のみで■■■■円規模になる。  
施工条件を緩和しなければ、このような計画になるが、事業として妥当か。

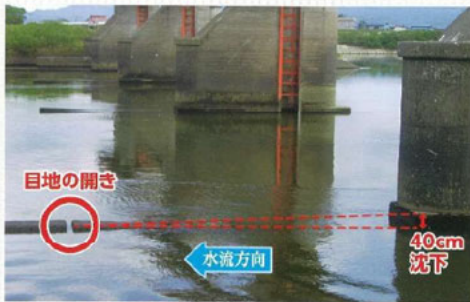
導流壁の沈下及び目地の開きが発生

前歴事業により整備された芦野頭首工は、築造後約50年が経過し、凍害によるクラックの発生、目地の開き、コンクリート部の欠損や沈下が確認される他、河床低下等に起因して護床工が流失し頭首工の安定性が損なわれる等、機能が低下しており、頭首工の転倒等による広域的な災害の発生が懸念されている状況です。

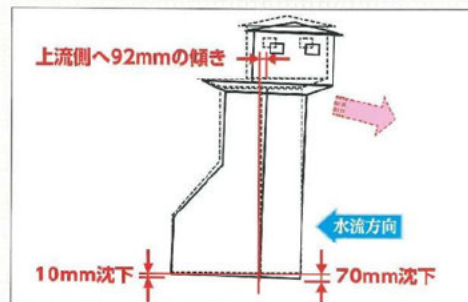
堰柱の沈下及び傾倒

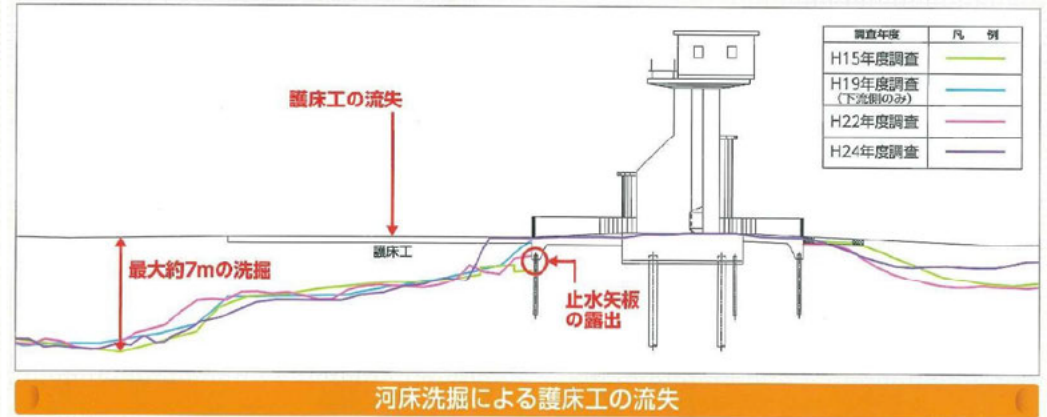
河床洗掘による護床工の流失

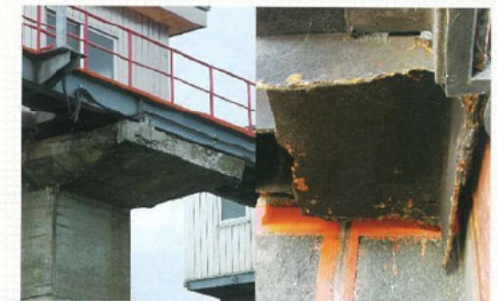
堰柱のコンクリート欠損及びゲートの腐食

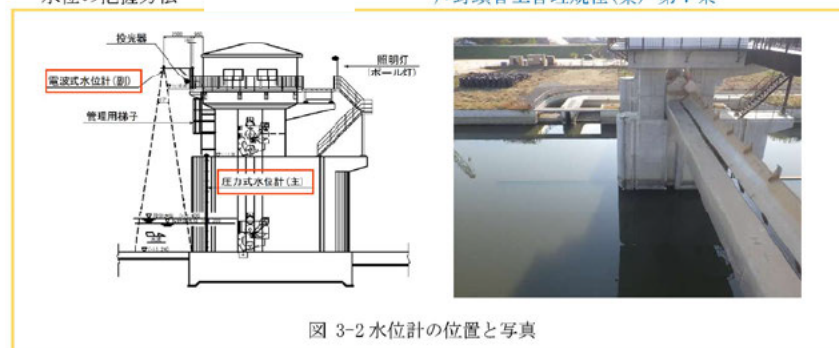
水位の把握方法と水位の上限値は以下のとおりです。

図 3-2 水位計の位置と写真

水位の上限値 : EL+1.600m

EL+1.200m (取水期間にゲート操作を行う場合)

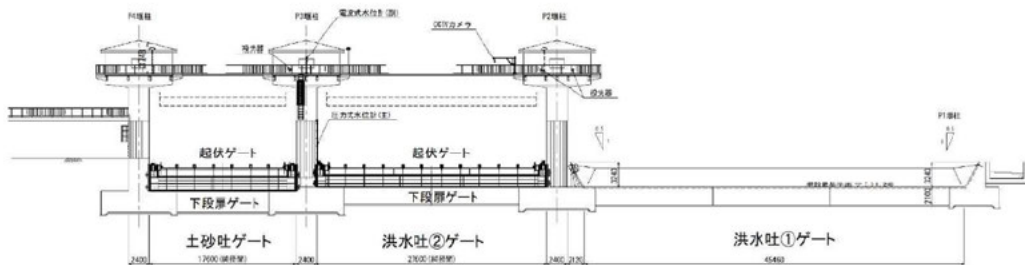
各ゲートの名称は図 3-4 のとおりです。

図 3-4 各ゲートの名称

・自動制御は以下の2通りが組み込まれている。

- ①上段起伏ゲートと下段扉ゲートの併用
- ②下段扉ゲートのみの使用

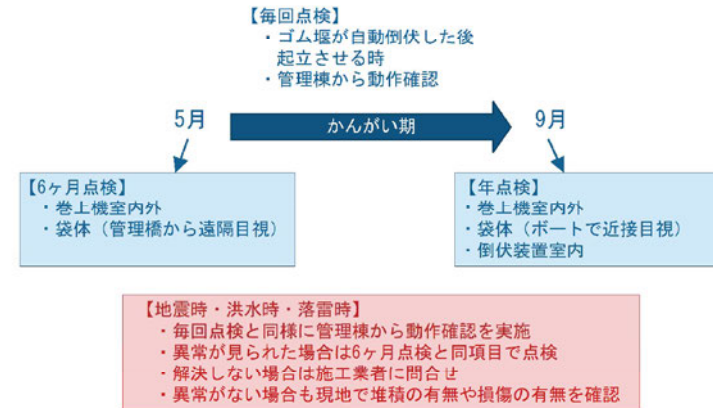
本マニュアルでは、点検時期を以下のとおり定めます。

いずれかの期間・状態に該当する場合は必ず点検を行ってください。

図 4-1 点検時期と対象施設（洪水吐①ゲート）

ゴム堰や鋼製ゲートが動作した時には毎回点検することを、6ヶ月点検と年点検については点検時期について明確にする。

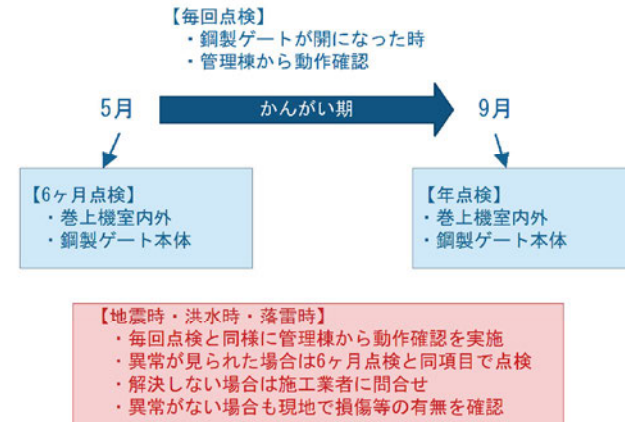
図 4-2 点検時期と対象施設（洪水吐②ゲート・土砂吐ゲート）
