## 13. 機能診断調査と機能診断評価

### 13.1 基本的考え方

## 14. 環境との調和への配慮（生態系）

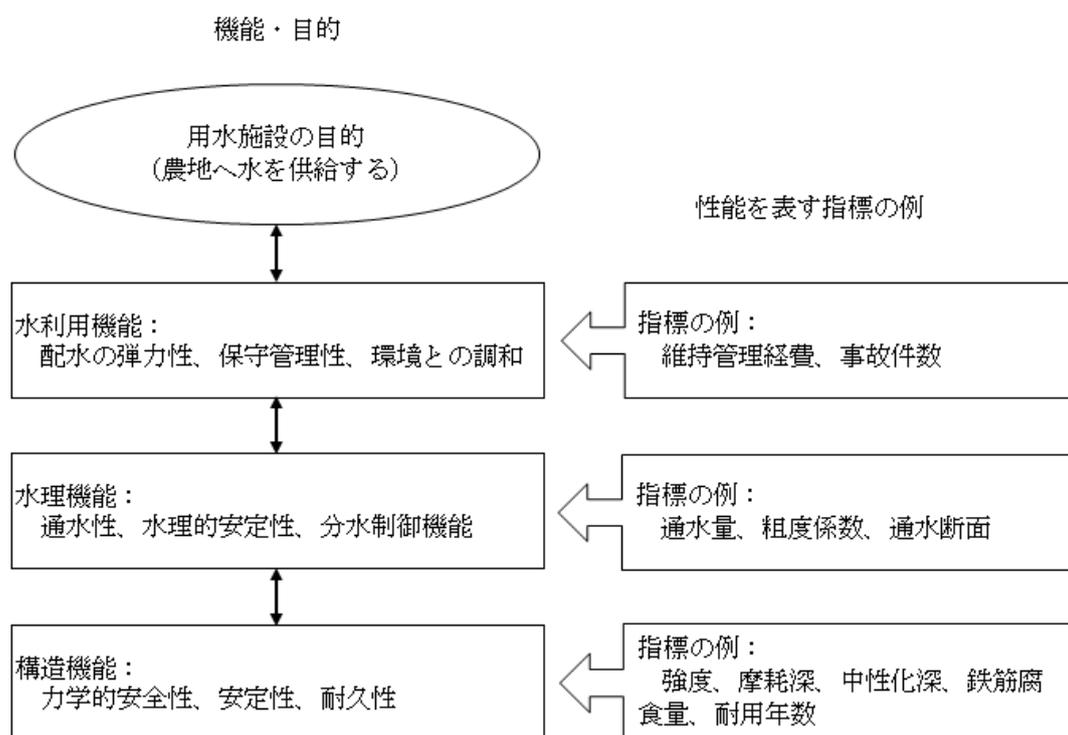
図-13.1 農業水利施設の機能と性能

農業水利施設の目的達成のための機能は、水利用機能、水理機能、構造機能に分類され、これらは重層的に構成されている。また、機能の発揮能力が性能であり、維持管理費、通水量、強度といった個別の性能指標で表すことができる(図-13.1)。

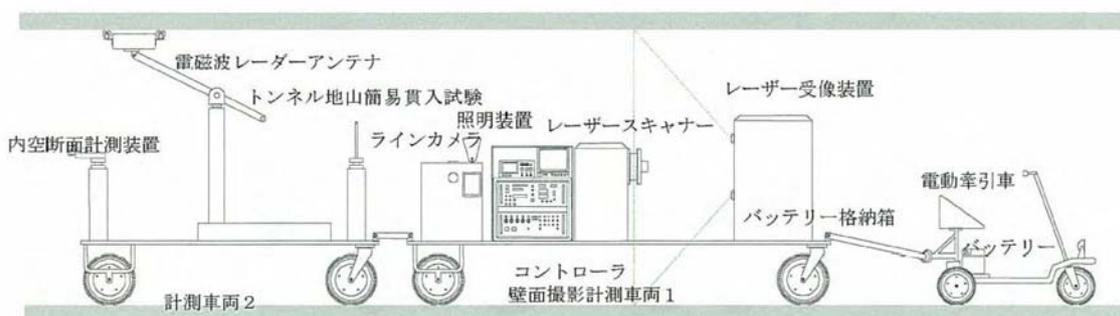
図-13.3 システムの概要

システムの概要を図-13.3に、システム全体の仕様を表-13.8に示す。なお、水路や調査の必要性に応じて、これらの仕様の一部だけを調査車両に搭載し、調査を行うことも可能である。

本システムは、水路の壁面連続画像を計測及び記録するシステムを基本とし、覆工背面情報等の取得も可能な装置となっている。システムの構成を表-13.7に示す。

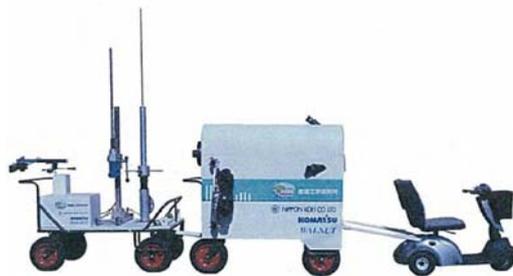
写真-13.1 システムの外観

壁面連続画像計測システムは、トンネルやボックスカルバート構造に適するレーザースキャニング法と開渠（開水路）に適する CCD ラインカメラ法の2つを装備している。それぞれの仕様を表-13.9 に示す。また、システムの外観を写真-13.1、計測状況を写真-13.2 に示す。

(CCDラインカメラ+内空断面計測+地山簡易貫入試験)

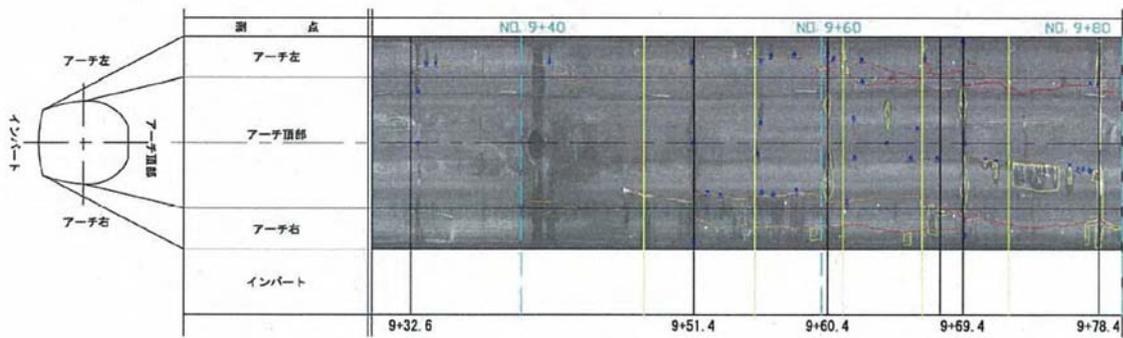
写真-13.3 壁面連続画像の計測結果例（レーザースキャニング法）

計測された画像は、写真-13.3 に示すような壁面展開図として記録・出力される。計測された画像を拡大すると、写真-13.4 及び写真-13.5 のように詳細なひび割れの状態まで確認することができる。

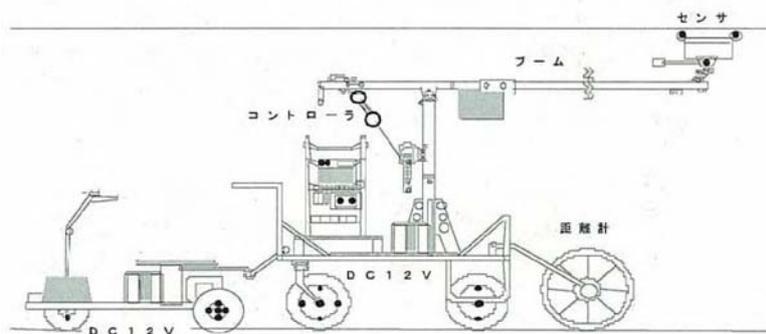
図-13.4 水路トンネル用レーダ計測台車

本システムの覆工背面調査システムは、レーダ法により覆工厚・鉄筋のピッチ・覆工背面の空洞の有無や規模を計測できるほか、簡易な地山貫入試験により地山強度の計測が可能である。図-13.4に装置の概要、写真-13.6に計測データ例を示す。

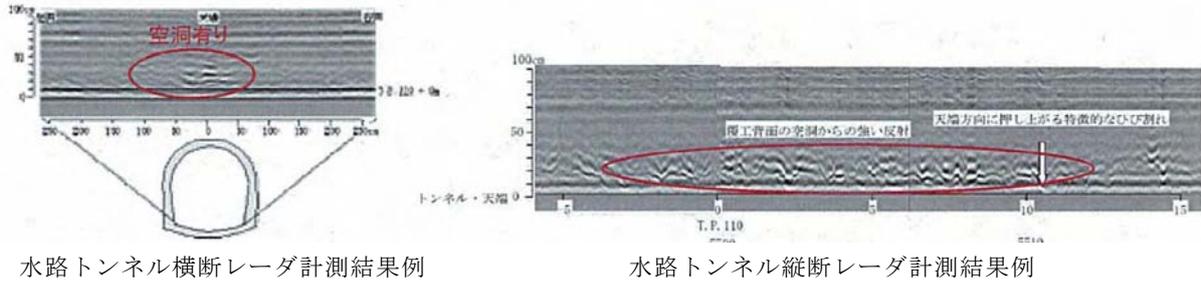
写真-13.6 水路トンネル用レーダ画像例

水路トンネル横断レーダ計測結果例

水路トンネル縦断レーダ計測結果例

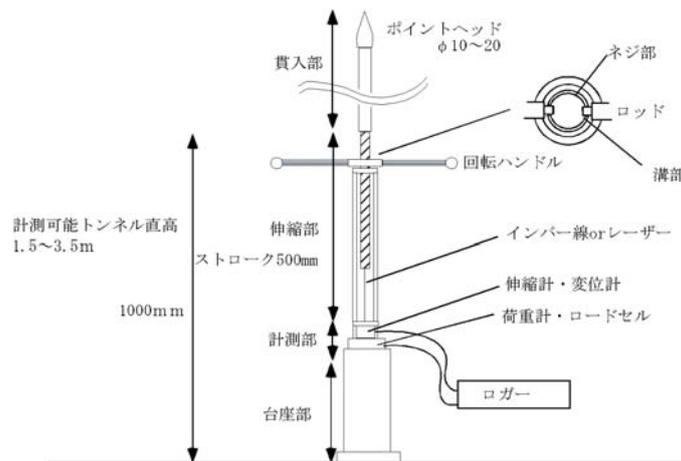
図-13.5 地山簡易貫入試験装置の概要

水路トンネル用地山簡易貫入試験機は、小口径の水路内に人肩搬入が可能であり、バッテリーで駆動する。覆工に設けた調査孔から地山に手動ねじ込み方式によって貫入棒を貫入させ、貫入力及び貫入長を測定する。 図-13.5 に簡易地山貫入試験装置の概要を示す。

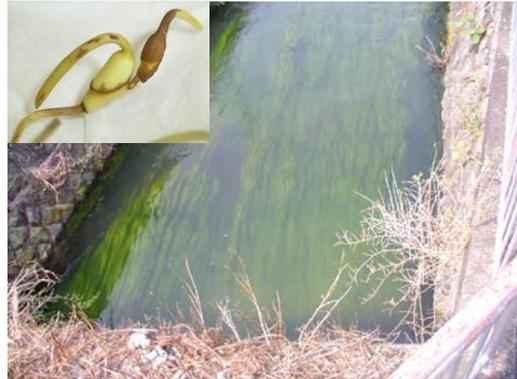
写真-14.1 リュウノヒゲモの群生状況

工事の実施に当たり、改修区間4,400mの水路内において、環境省のレッドデータブック(2000)の絶滅危惧Ⅱ類に指定されているリュウノヒゲモ\*の群生が確認されたことから(写真-14.1)、改修工法等の検討を行い、生息環境を確保した。

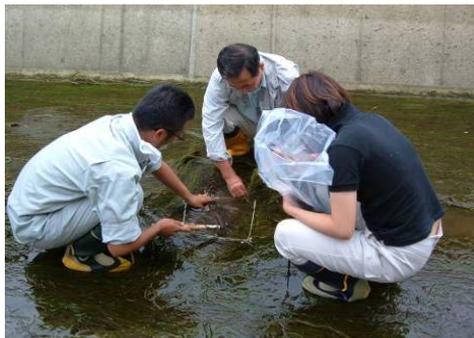
写真-14.2 リュウノヒゲモの生育状況調査（殖芽数調査）

生態系配慮の検討は、行政機関、土地改良区、地域住民による委員会を設立して行い(写真-14.2)、学識経験者の指導のもと保全対策区間、水路改修構造、移植方法等について決定した。

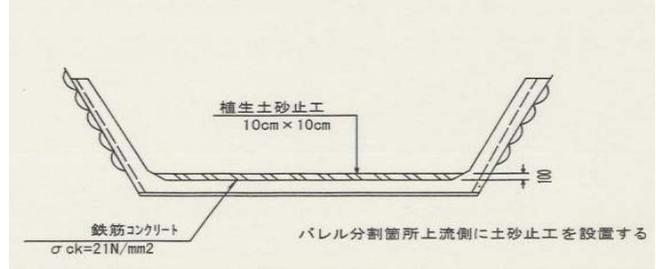
図-14.5 保全対策区間水路改修断面図

水路底版に「土砂止工」を設置し、育成のため厚さ10cmの土砂を敷設する方法とした(図-14.5)。

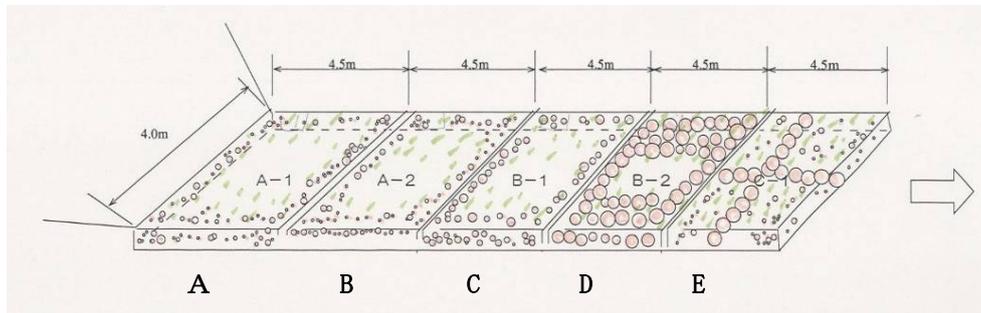
図-14.6 試験区の工法配置

土砂の敷設構成は、試験区の施工後の生育状況を確認した結果、良好であったことから、試験区と同様に5つの工法の構成とした(図-14.6)。

- A : 殖芽を含んだ泥を砂と混合投入
- B : 殖芽を含んだ泥を砂と混合投入・碎石で被覆
- C : 殖芽を含んだ泥を碎石と混合投入
- D : 殖芽を含んだ泥を栗石を敷き詰めた間に投入
- E : 殖芽を含んだ泥を砂と混合、十字においた栗石間に投入

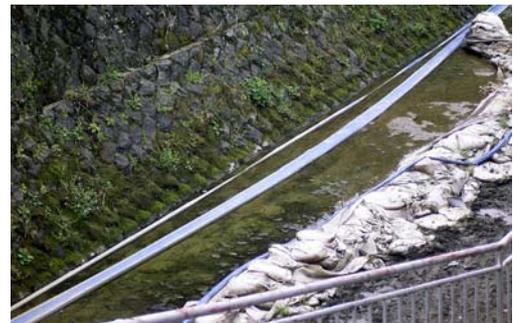
写真-14.3 仮移植先の状況

改修区間外の上流側に土のうにより締め切った仮移植先(写真-14.3)を確保し、施工前に殖芽を含んだ泥を仮移植する。そして、施工時に敷設材等と混合しながら殖芽を含んだ泥を移植した(写真-14.4)。

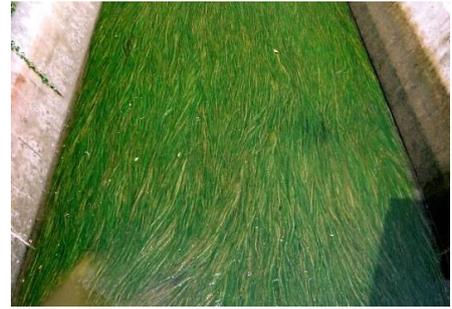
写真-14.6 施工後のリュウノヒゲモの生育状況

施工後の生育状況については、学識経験者にモニタリング調査を依頼し確認した。その結果、どの工法も施工前の状況をしのぐ繁茂状況が確認され、今回施工した底質の流失を防ぐための工法は有効であった（写真-14.6）。

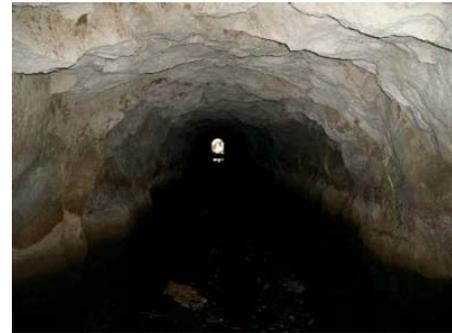
写真-14.7 改修前のトンネル

戦後、国営開拓建設事業により水路造成及び開田が実施されたが、近年になり素掘りトンネル（図-14.7）の落盤や開水路底版の洗掘が著しくなったため国営かんがい排水事業により施設の更新を実施した地区における事例を示す。

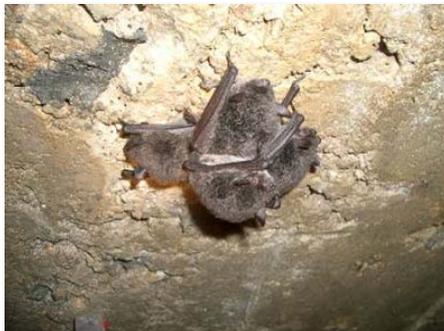
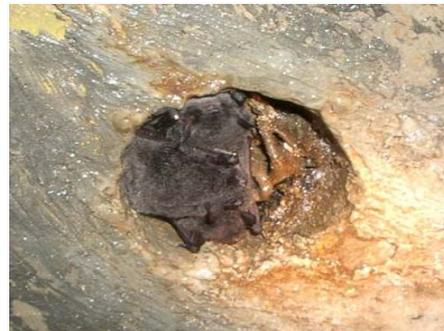
写真-14.8 コウモリの生息状況

トンネルの改修に当たり施工前に生態系調査を実施したところ、未改修区間において多数のコウモリの生息が確認され（写真-14.8）、また、過去に改修済みの区間ではライニングの滑面化により足がかりを失っている状況が確認された。そのため、改修後も坑内においてコウモリが生息できるように配慮対策を講じることとした。

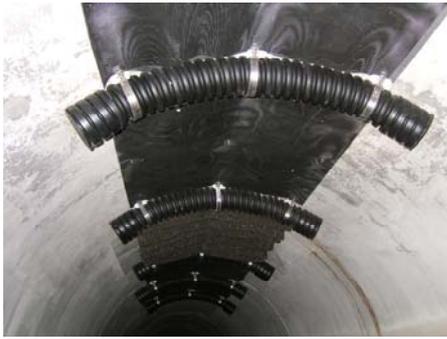
写真-14.9 設置後のコウモリピット

その結果、足がかり材は、プラスチック網（ユビナガコウモリ、モモジロコウモリ用）と火山岩シート（コキクガシラコウモリ用）とし、その前後に風よけ材（ジャバラ管）を設け、子育てを行うための規模として6㎡/か所以上とした（写真-14.9、図-14.7）。また、コウモリはトンネル深部まで生息していることから、トンネル延長約6kmにおいて100m間隔で60か所設置した。

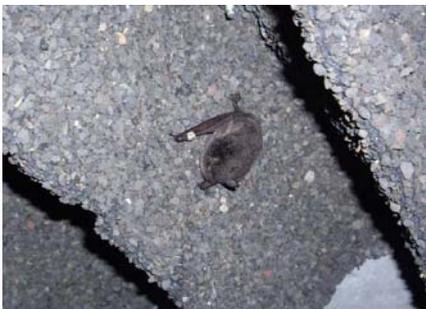
写真-14.10 コウモリの利用状況（火山岩シート）

施工後の調査においては、施工前と同様に3種のコウモリが確認されたが（写真-14.10、14.11）、全体の生息数は減少していた。しかし、過年度施工した工区では、年数が経過するとともに生息数が増加していたことから、今後増加していくものと考えられる。

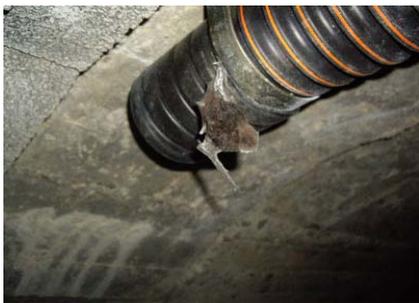
写真-14.12 足が引っかかり死亡したコウモリ

また、調査では、風よけの支えに足が引っかかり死亡したコウモリ（写真-14.12）が確認されたことから、シーリング材で隙間を塞ぐ（写真-14.13）等の対応を行った。
