農地における除塩対策について

◇除塩対策の作業手順

作業手順の事例

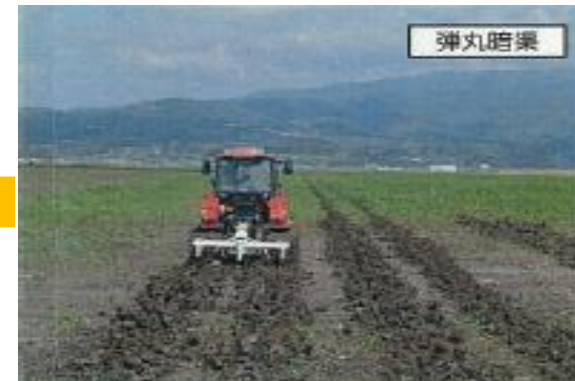
弾丸暗渠

④弾丸暗渠の施工

- ①排水条件の改善: 農地表面の湛水や耕作土中の過剰な水分を排除し、作業機械の走行性を確保するため、水切溝の設置、排水路の掘り下げ。
- ②石灰等の投入: 土壌中の塩分濃度や除塩後の営農計画を勘案し、石灰系土壌改良材を施用。
- ③耕起・砕土: NaイオンとCaイオンの置換反応と地下水排除促進のため、耕起・砕土し土壌改良材を混合。弾丸暗渠等を併せて施工。
- ④塩分の洗い流し: 土壌中の塩分の排出状況に応じて、湛水、排水作業の繰り返し。

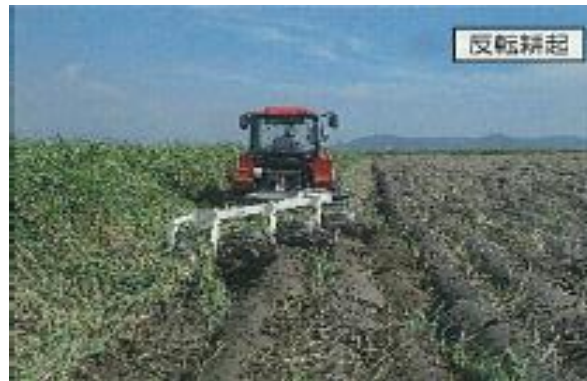
反転耕起

⑤反転耕起・砕土

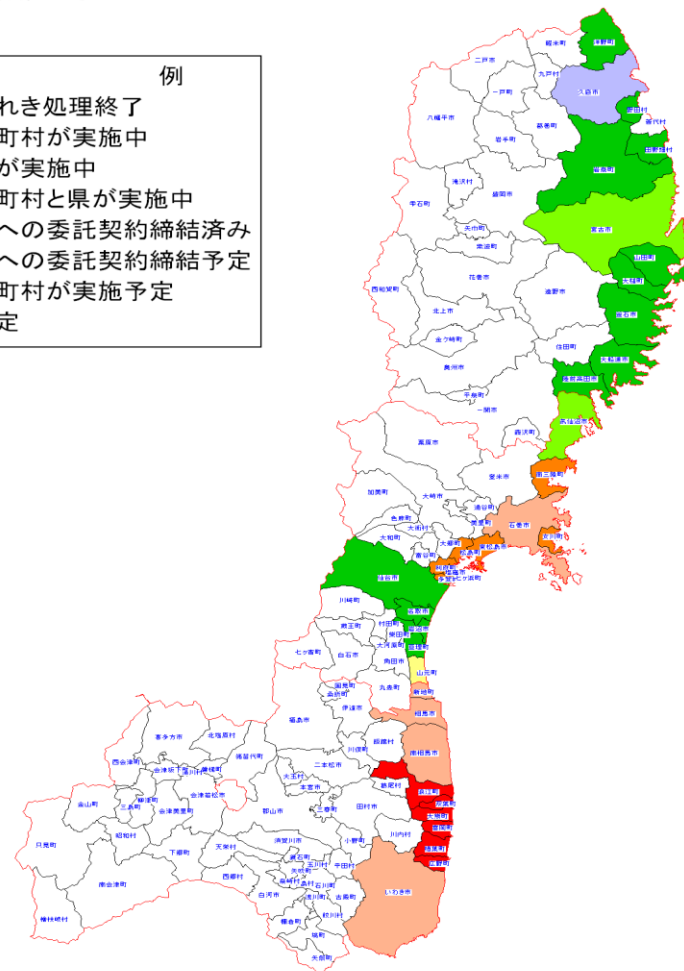
水路のがれき除去実施状況

- 6月15日現在、宮城県において津波により排水路に堆積したガレキを撤去したことにより、94%の水路で排水機能が回復。
- また、6月16日現在、津波被害主要3県の各市町村における農地の災害廃棄物（がれき）処理は、福島原発付近の一部市町を除き順次実施中。

【名取川地区】
8路線、総延長 25,000m
がれき除去量
(計画)27,600m³
(実施済)27,000m³

【定川地区】
4路線、総延長7,175m
がれき除去量
(計画)1,700m³
(実施済)1,700m³

【3地区計】
26路線、総延長60,175m
がれき除去量
(計画)50,500m³
(実施済)47,400m³
進捗率 94%

【亘理・山元地区】
14路線、総延長 28,000m
がれき除去量
(計画)21,200m³
(実施済)18,700m³
