## 海岸保全施設維持管理マニュアル

～堤防・護岸・胸壁の点検・評価及び長寿命化計画の立案～

農 林 水 産 省 農 村 振 興 局 防 災 課

国土交通省水管理・国土保全局海岸室

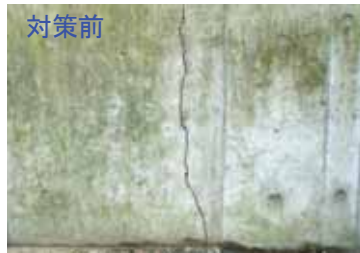
将来、防護機能の低下が想定されるようなひび割れが生じている状態

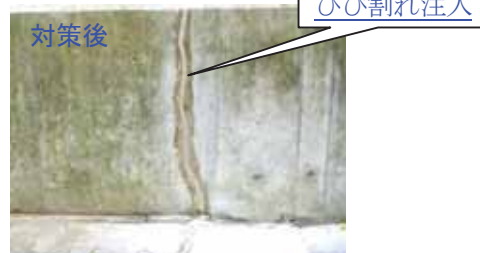
ひび割れ注入による対策を実施

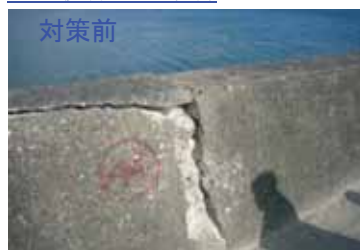
大きなひび割れ・剥離が生じており、防護機能が明らかに確保されていない状態

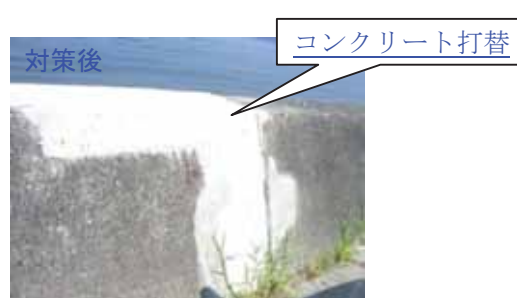
コンクリートを打替える対策を実施

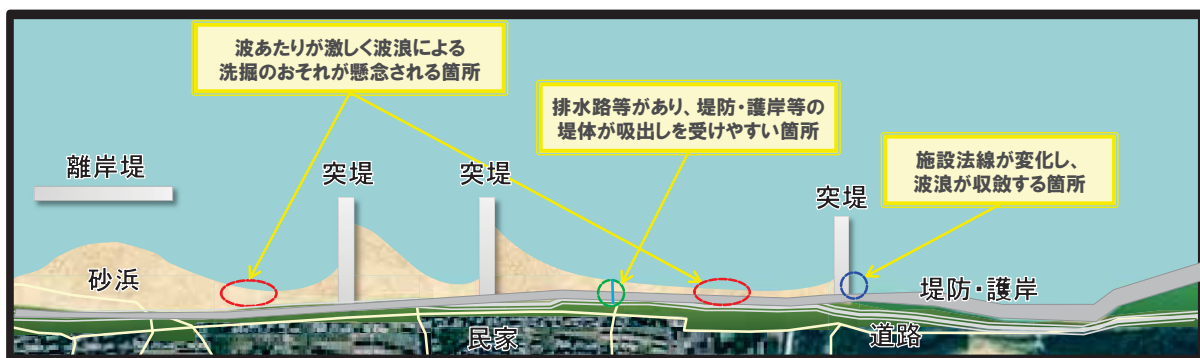
図-2.3 地形等により劣化や被災による変状が起こりやすい箇所のイメージ

（1）点検の実施に先立ち、地形等により劣化や被災による変状が起こりやすい箇所を、平面図、航空写真、衛星写真等から抽出する。そのような想定がされる箇所は例えば以下のような箇所である。

- ・ 屈折回折などにより来襲する波浪が集中（収斂）する箇所や施設法線が変化し、波浪が収斂する箇所
- ・ 局所的な越波が確認されている箇所
- ・ 前面水深の変化による碎波や水位上昇が生じやすい箇所
- ・ 波あたりが激しく波浪による洗掘のおそれが懸念される箇所
- ・ 排水路等があり、堤防・護岸等の堤体が吸出しを受けやすい箇所
- ・ 近隣地区の状況から判断し、地盤沈下が起きやすい箇所 等

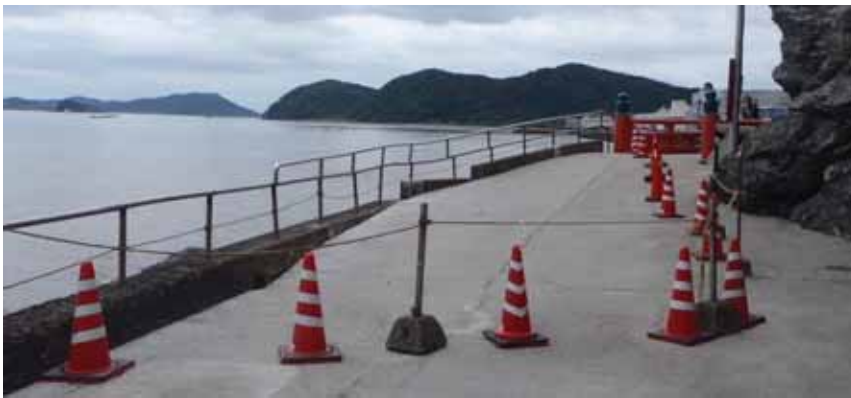
図-7.1 立入禁止処置の事例

背後地や利用者の安全が確保できないほど施設の性能の低下が生じているために行う、立入り禁止、危険の周知、応急対策等の措置。柵で囲う、看板等により注意喚起する、土のう・袋詰め玉石等の応急工法等により、被害が拡大しないようにすること等が考えられる。
