## 海岸保全施設維持管理マニュアル

～堤防・護岸・胸壁の点検・評価及び長寿命化計画の立案～

平成26年3月

農林水産省農村振興局防災課

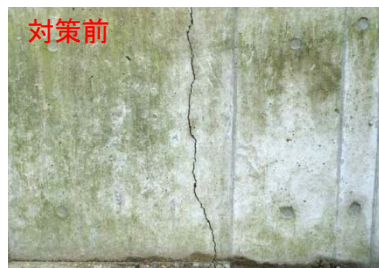
将来防護機能の低下が想定されるようなひび割れが生じている状態

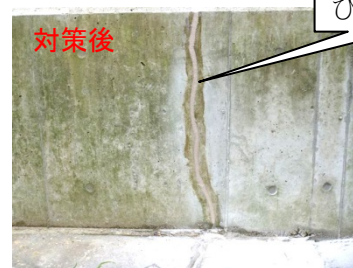
ひび割れ注入による対策を実施

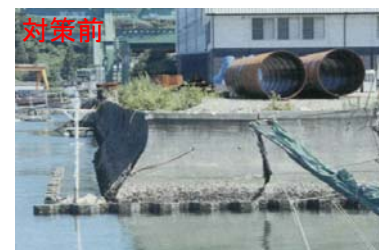
大きなひび割れが生じており、防護機能が明らかに確保されていない状態

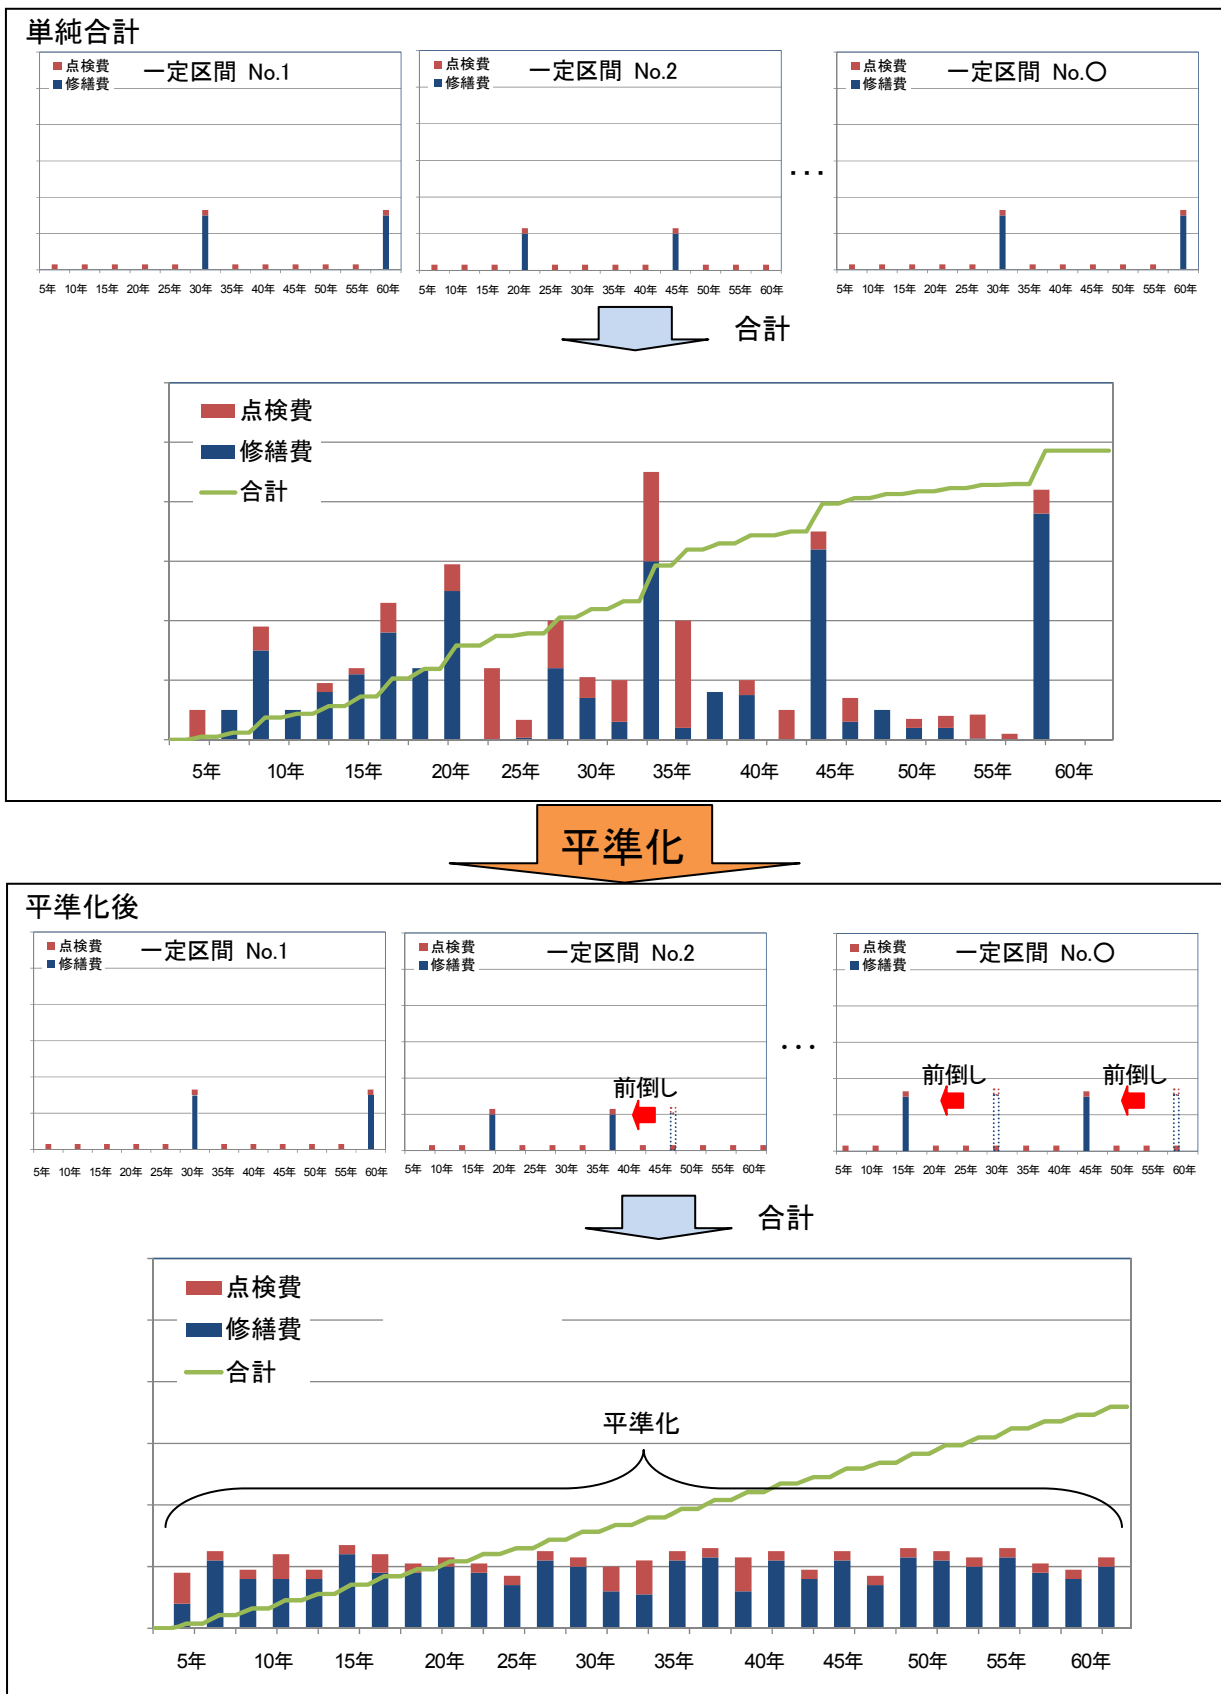
図-6.9 長寿命化計画における各年の点検・修繕等に要する費用の平準化のイメージ

図-6.9の上段は、一定区間での算出コストを単純に重ね合わせたものであり、この場合ある時期に修繕等の費用が集中することになり、予算上の制約がある場合は対応が難しくなることが想定される。

その場合は、図-6.9の下段に示すように修繕等の時期の変更や前倒し等による費用の平準化を行うとともに、劣化予測の結果や被災履歴、海岸保全施設の背後の状況や施設の利用状況等の観点から優先順位を評価し、最も優先順位が高いものから順次修繕等を実施することを基本として、海岸管理者が管理する海岸の長寿命化計画全体の調整を図り、全体として適切に海岸保全施設の防護機能が確保されるよう配慮するものとする。

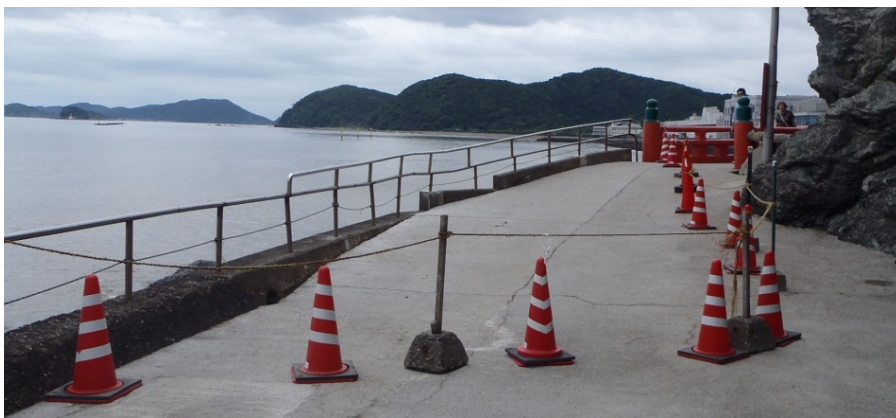
図-7.1 立入禁止処置の事例

背後地や利用者の安全が確保できない場合に、応急的に行う、立入り禁止、危険の周知、応急対策等の措置。柵で囲う、看板等により注意喚起する、土のう・袋詰め玉石等の応急工法等により、被害が拡大しないようにすること等が考えられる。
