農地海岸 特定災害復旧事業「石川農地海岸地区」事業概要

- 令和6年能登半島地震により、農地海岸保全施設である堤防の倒伏や護岸天端等の沈下、目地の開きなどにより堤防・護岸機能が著しく低下するとともに、一部の海岸では堤防背後の法面崩壊により、堤防、護岸が被災。
- 高潮等により、背後の農地や重要な交通インフラ、地域住民の生命及び財産に被害を及ぼすことが懸念されることから、石川県からの要請を受け国直轄による代行工事として早期に農地海岸保全施設の復旧を実施することとした。
- 現在、被災箇所ごとに、被害状況や土質等に係る詳細な調査を進めており、調査結果を基に復旧する護岸等の設計を行い、順次本復旧工事(堤防復旧工、天端復旧工等)を実施。

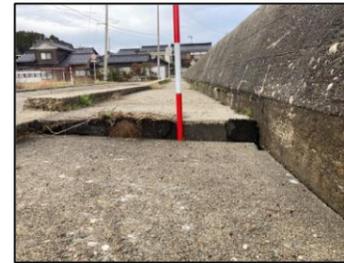
【石崎海岸】
天端の沈下

復旧場所	復旧工法(工種及び数量)	
石崎海岸(七尾市)	堤防復旧工 L=1,907m	天端復旧工 L=1,607m
和倉海岸(七尾市)	堤防復旧工 L= 262m	天端復旧工 L= 751m
田鶴浜海岸(七尾市)	堤防復旧工 L=1,240m	天端復旧工 L=1,585m
中島海岸(七尾市)	堤防復旧工 L=1,713m	天端復旧工 L=2,832m
能登島海岸(七尾市)	堤防復旧工 L=4,610m	天端復旧工 L=8,708m
穴水海岸(穴水町)	堤防復旧工 L=2,891m	天端復旧工 L=2,273m
	消波復旧工 L= 556m	
輪島海岸(輪島市)	堤防復旧工 L= 250m	法枠復旧工 A=17,150㎡

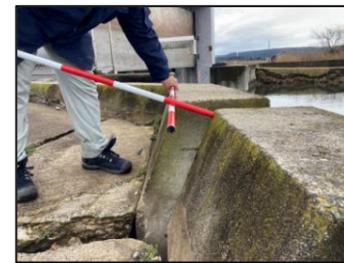
【和倉海岸】
堤防の傾斜

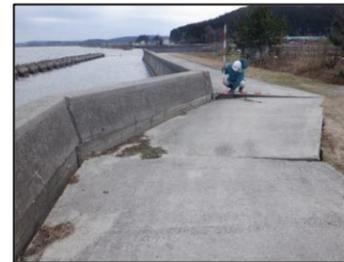
【田鶴浜海岸】
天端の沈下

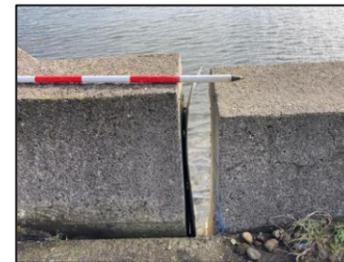
【中島海岸】
堤防目地の開き

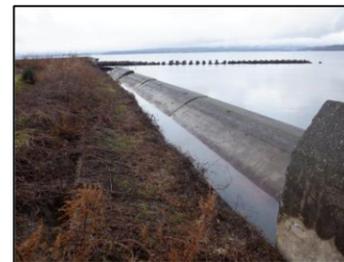
【能登島海岸】
堤防の倒伏

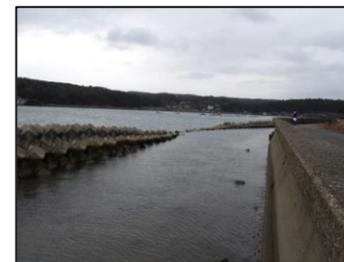
【穴水海岸】
消波工の沈下

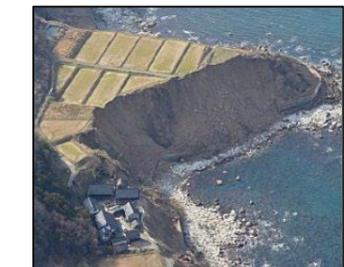
【輪島海岸】
堤防の倒壊及び背後法面の崩壊

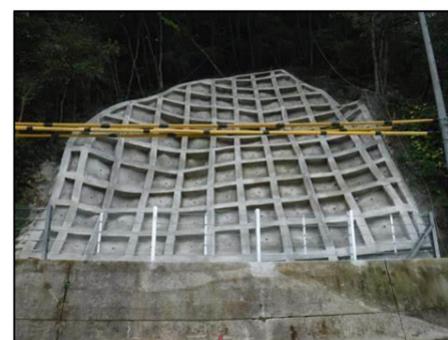
法枠復旧工(イメージ)

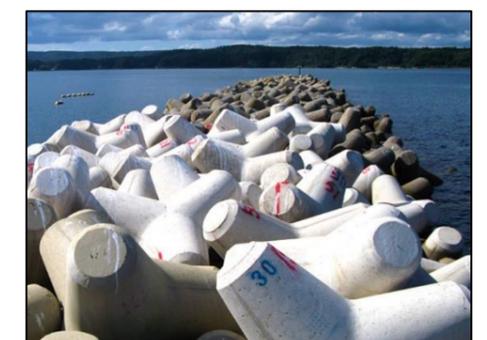
消波復旧(イメージ)
