【直轄代行稲舟地区全景】

【本復旧（集水井イメージ図・写真）】

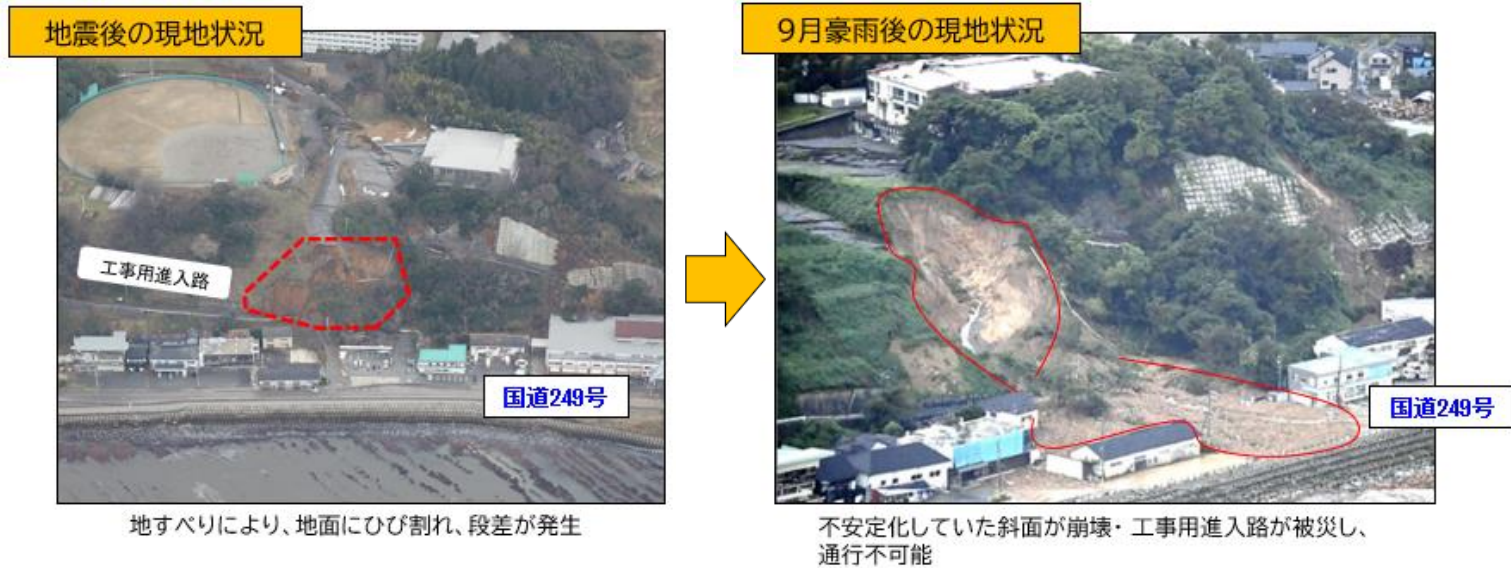
【被災状況（一部区間）】

- ▶ 令和6年能登半島地震により、複数の地すべりブロックが滑動し、多数の亀裂や斜面崩壊が発生。
- ▶ 今後の地震、豪雨等に伴って、近隣の民家や国道等に被害を及ぼすことが懸念されたため、応急対策工事及び緊急に実施すべき地すべり防止対策工事について、石川県の要請を受け権限代行で実施。
- ▶ 令和6年9月豪雨では、不安定化していた斜面が崩落、工事用道路が被災し通行不可となったが、土砂の撤去や法面吹付等応急復旧工事を実施。
- ▶ 現在は、地下水を排除する集水井の設置工事等を実施中。

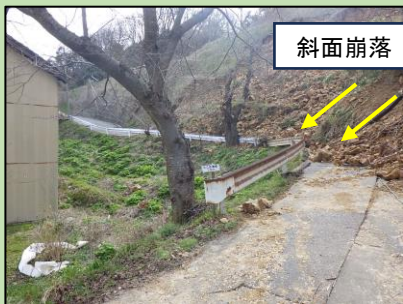
工事用道路の被災状況

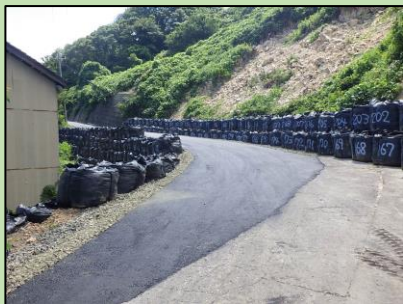
工事用道路の復旧状況

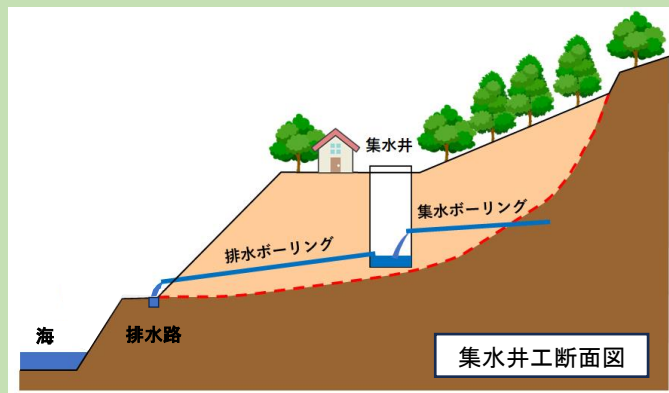
現在の復旧状況

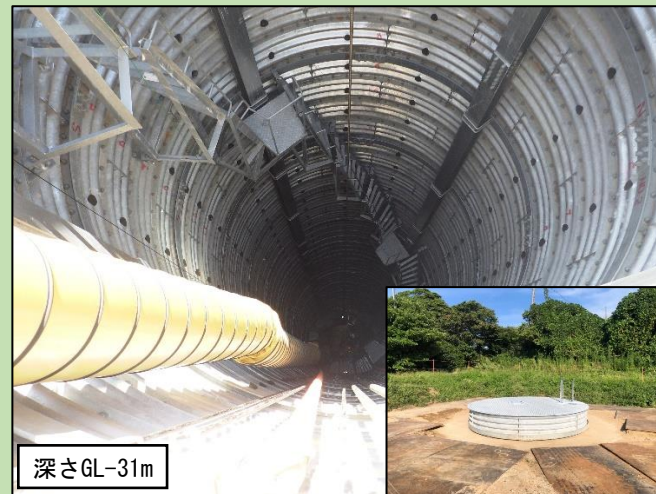
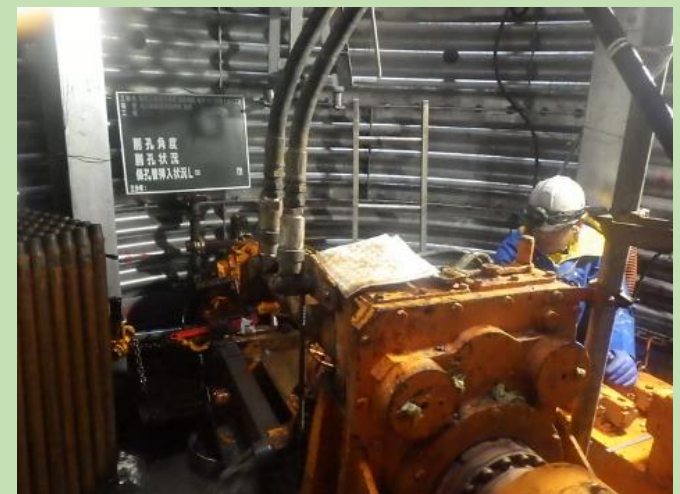
地すべりブロックの地下水を排除するための集水井の設置(完成)
