- ▶ 令和6年能登半島地震により、石川県内の農地海岸13海岸のうち12海岸で農地海岸保全施設である堤防の倒伏や護岸天端等の沈下、目地の開きなどにより堤防・護岸機能が著しく低下するとともに、一部の海岸では堤防背後の法面崩壊により、堤防、護岸が被災。
- ▶ 高潮等により、背後の農地等に被害を及ぼすことが懸念されたため、被害延長が長く、概ね連続している内浦の6海岸及び輪島海岸について、石川県の要請を受け権限代行で実施することとし、現在、設計が完了した海岸から順次、堤防の復旧工事を実施中。

【石崎海岸の状況（左記7海岸の1つ：緑枠の箇所）】

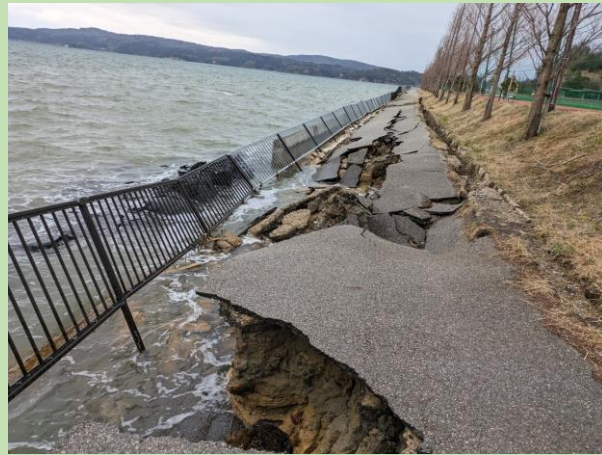
地震後の被災状況 (R6.1)

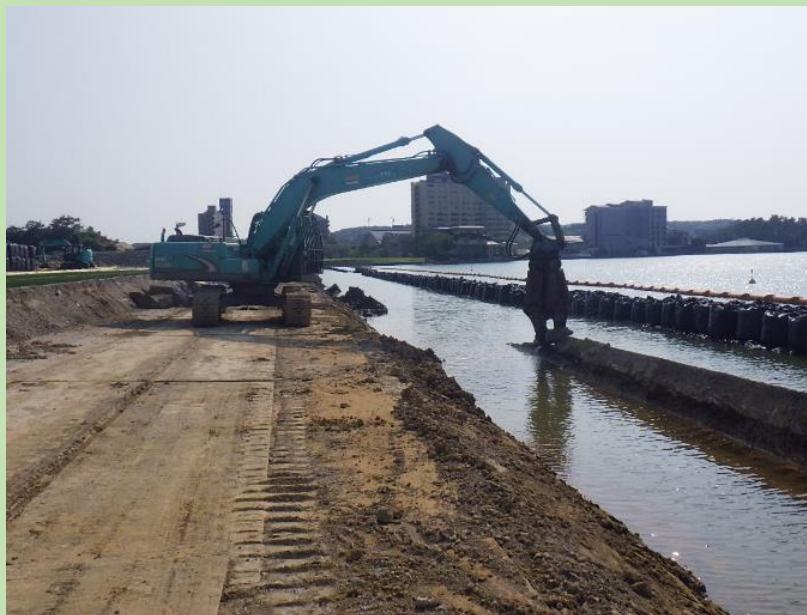
復旧作業状況  
(既設海岸堤防撤去) (R7.7)

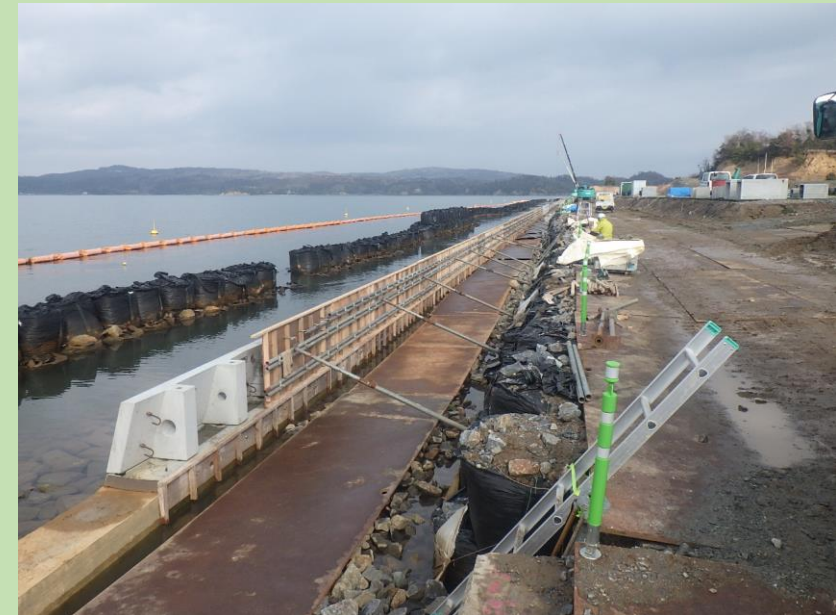
現在の復旧状況  
(海岸堤防コンクリート打設) (R8.3)
