# ダム直轄災害事業 珠洲第二地区 寺家ダム災害復旧工事の完成

農林水産省  
北陸農政局

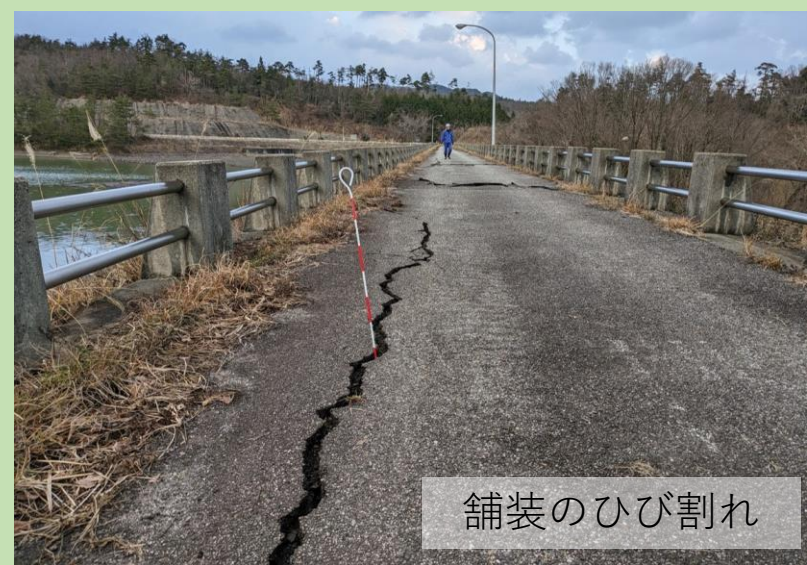
- 令和6年1月1日16時10分頃に、石川県能登地方の地震により、マグニチュード7.6、最大震度7を観測。
- 石川県珠洲市（国営農地開発事業珠洲第二地区の受益地）では、最大震度6強を観測し、寺家ダムにおいて、ダム堤体道路のアスファルト舗装にクラック、隆起等の被災、堤体のダム湖側に沈下等の被災を確認。
- 被災箇所について試験掘削による詳細調査を行い、ダム機能（遮水性、構造）の安全性は確保されていることを確認。
- このため、ダム堤体のアスファルト舗装及び高欄の復旧工事を行い、令和7年3月に工事を完了。

地震後のダム堤体の被災状況

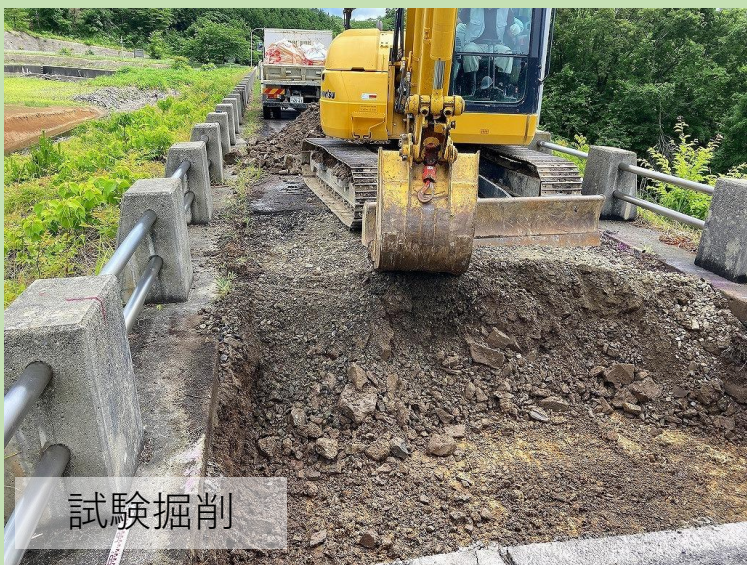
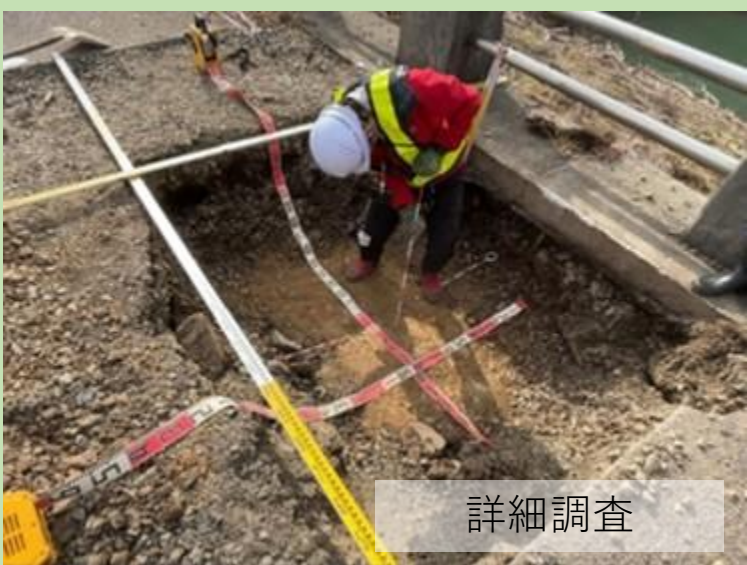
ダム堤体の調査状況

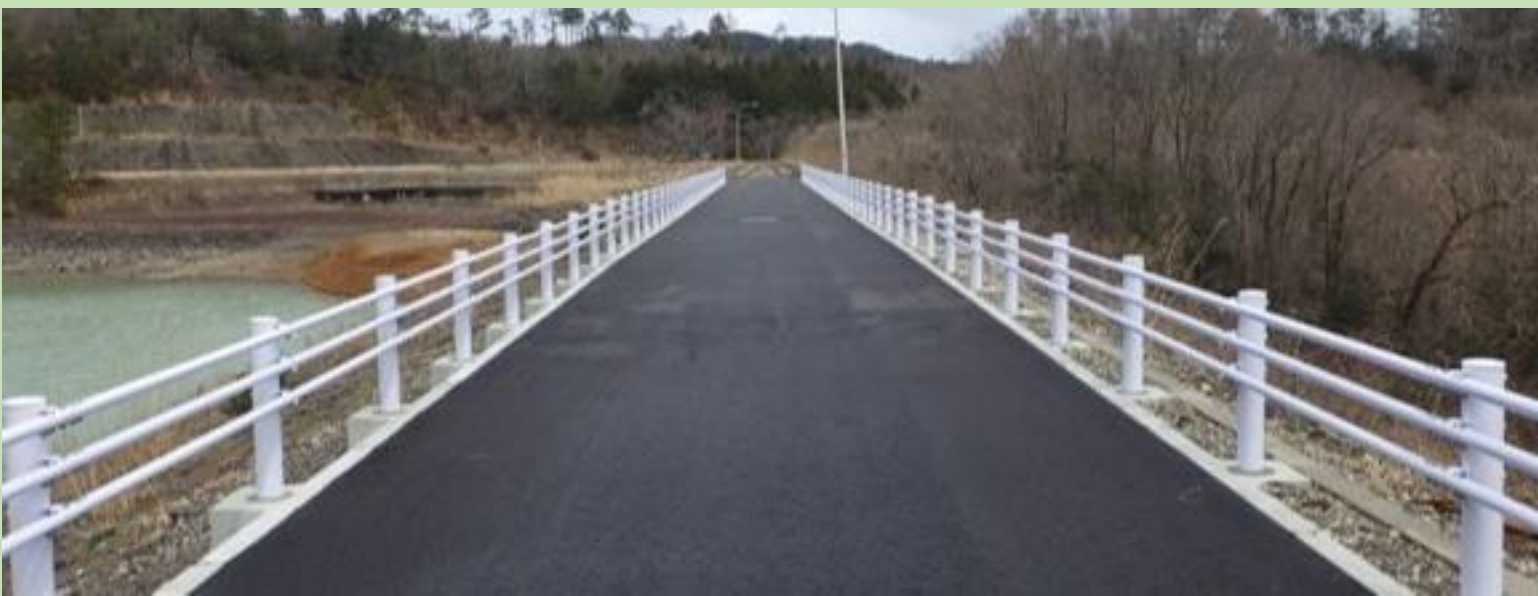
ダム堤体の復旧工事の完成

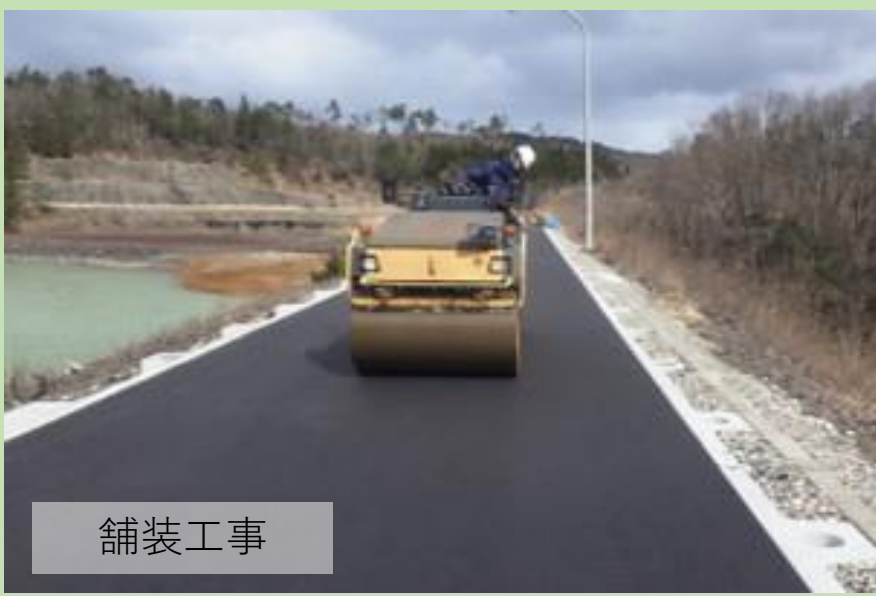
ダム堤体の復旧状況
