# 直轄災害復旧事業「氷見地区」農業用幹線用水路の本復旧工事の完成

農林水産省  
北陸農政局

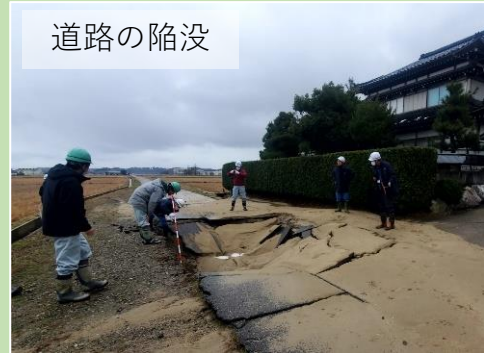
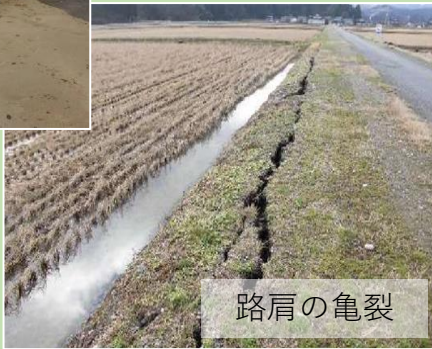
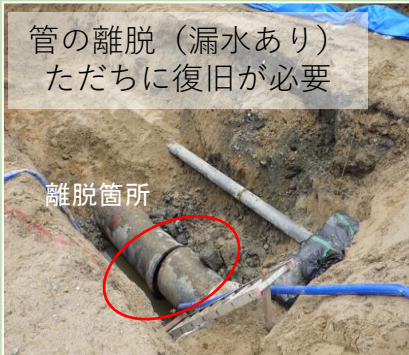
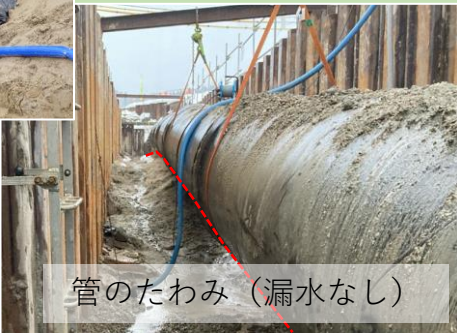
## 地震後の被災状況 (R6.1)

- 令和6年1月1日の能登半島地震により、富山県氷見市では最大震度5強を観測し、国営氷見地区（受益面積3,020㌔）の農業用幹線用水路において埋設管の継手の離脱・たわみによる道路の陥没等の被災が多発。
- 令和6年の作付けに向け、ただちに被災状況の調査を実施。被災箇所のうち漏水して通水の支障となる管の離脱箇所の復旧工事を優先して実施し、約3ヵ月という短期間であったが、同年春、例年どおりの用水供給に間に合わせた。
- 令和6年の秋より、変状（管のたわみ）が確認された箇所を対象に復旧工事を実施。改めて充水試験により漏水箇所がないことを確認し、本復旧工事がおおむね完成。令和7年4月26日より例年どおり用水供給を開始したところ。

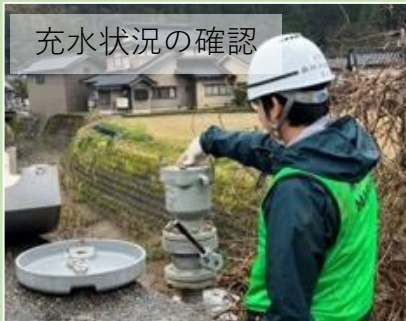
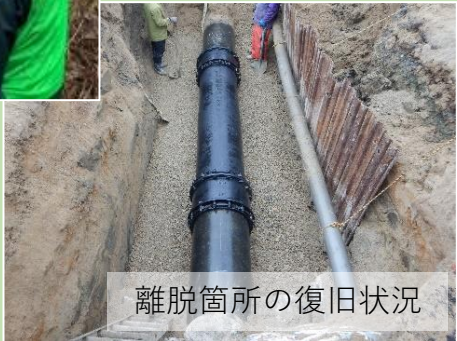
## 令和6年春までに離脱箇所の復旧

※管への充水を行い  
地中の漏水箇所の  
特定と並行して復  
旧工事を実施

(R6.1～R6.3)

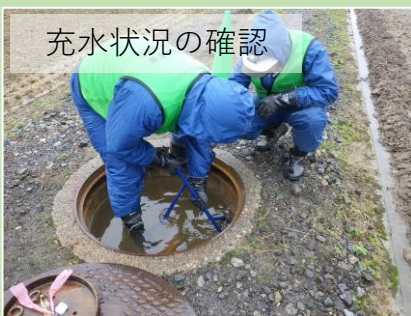
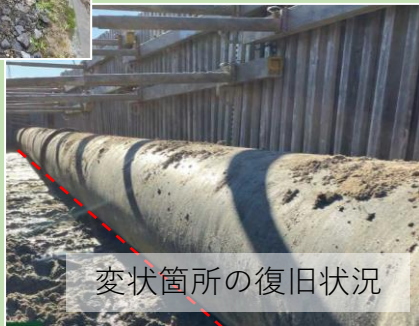
## 令和6年秋～ たわみ箇所の復旧

※変状（管のたわみ）のみで漏水  
がない箇所の復  
旧工事を実施

(R6.10～R7.3)
