## 農作業事故の要因と対策

### 農作業事故調査の意義と方法

### 様態別にみた事故事例・要因・対策

### （農業機械編／施設・用具・家畜編）

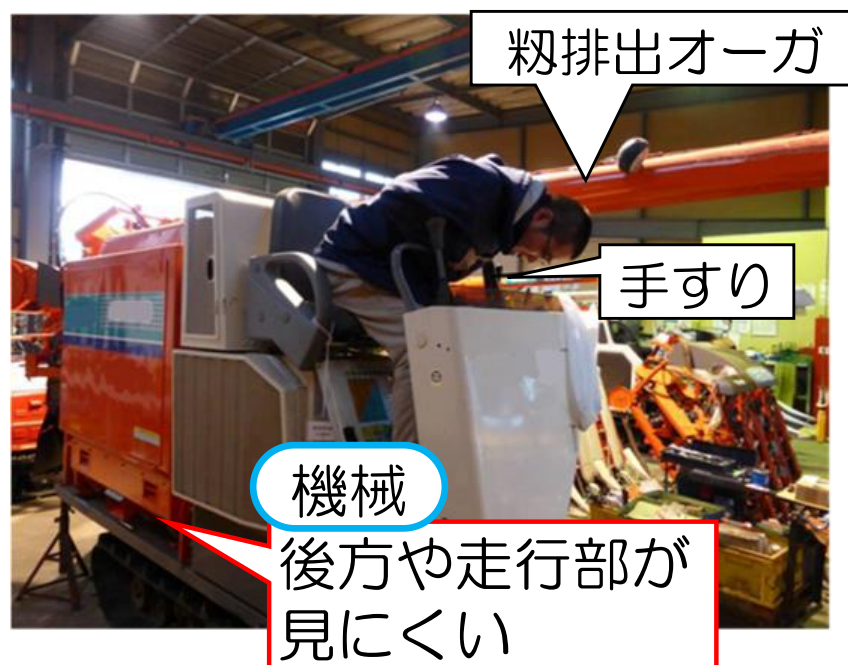
【事故の概要】 台形ほ場の隅での回行時に後進したところ、クローラ後部を畦に乗り上げ、その拍子に変速レバーを手前に引いてしまい、1.9m下の水田に転落 ⇒ 肋骨骨折及び内臓圧迫

- ・バックカメラ等で視界確保
- ・危険な段差に目印
- ・段差近くには作付しない手も
- ・作業しやすい環境整備も大切

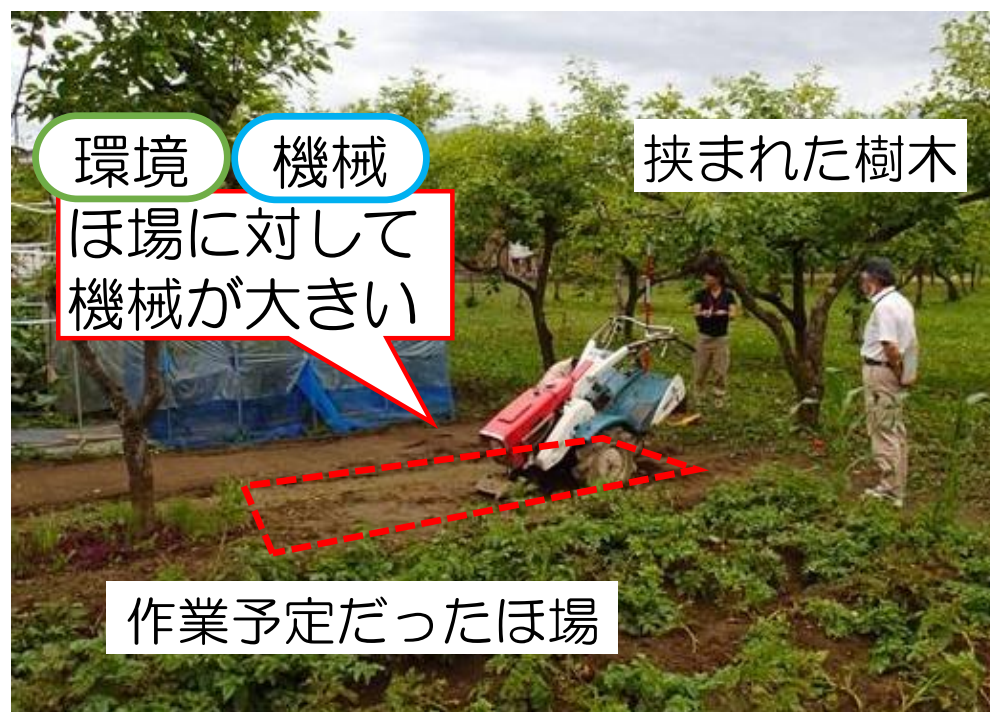
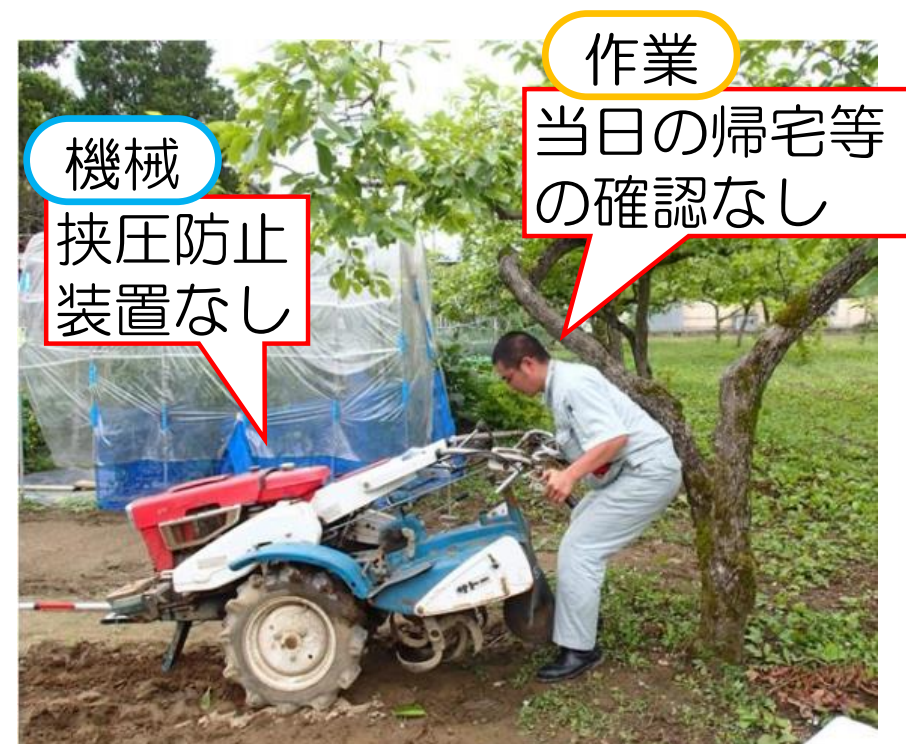
【事故の概要】 歩行用トラクターで耕うん作業をはじめようと、後退しながらほ場端で畝への位置合わせを行っていたところ、後退しすぎて隣の果樹園の樹木と機体に胸部を挟まれ、翌日に家族が発見 ⇒ **胸部圧迫等で死亡**

- **安全装置**を備えた機械を導入
- **作業環境と機械の組合せ**を見直す
- 作業予定を共有、危険な作業は定期的に安否確認

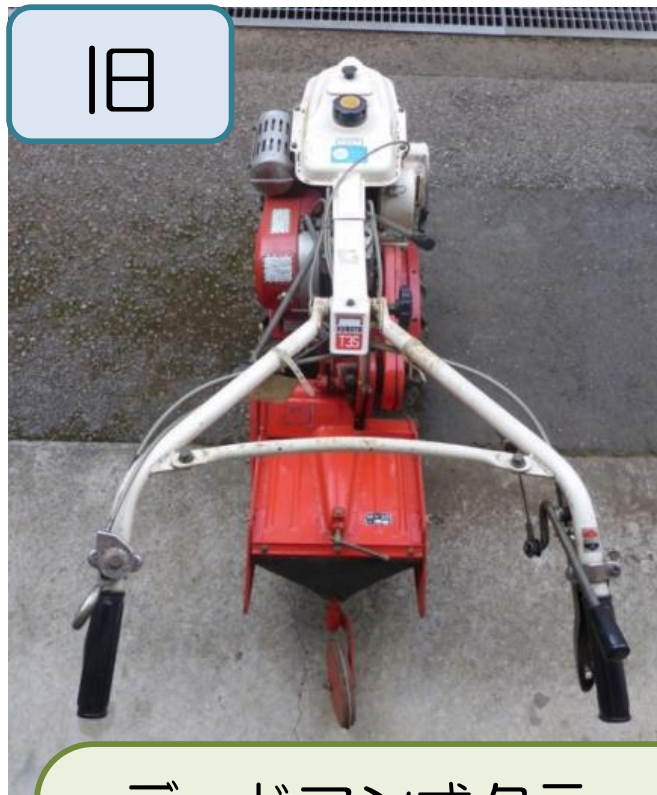
- デッドマン式クラッチ
- 挟圧防止装置
- 後進時作業部停止
- 手元に作業部クラッチ

古い機械は基本的に危険

見た目には大きな変化ないが…  
安全性能は相当違う！

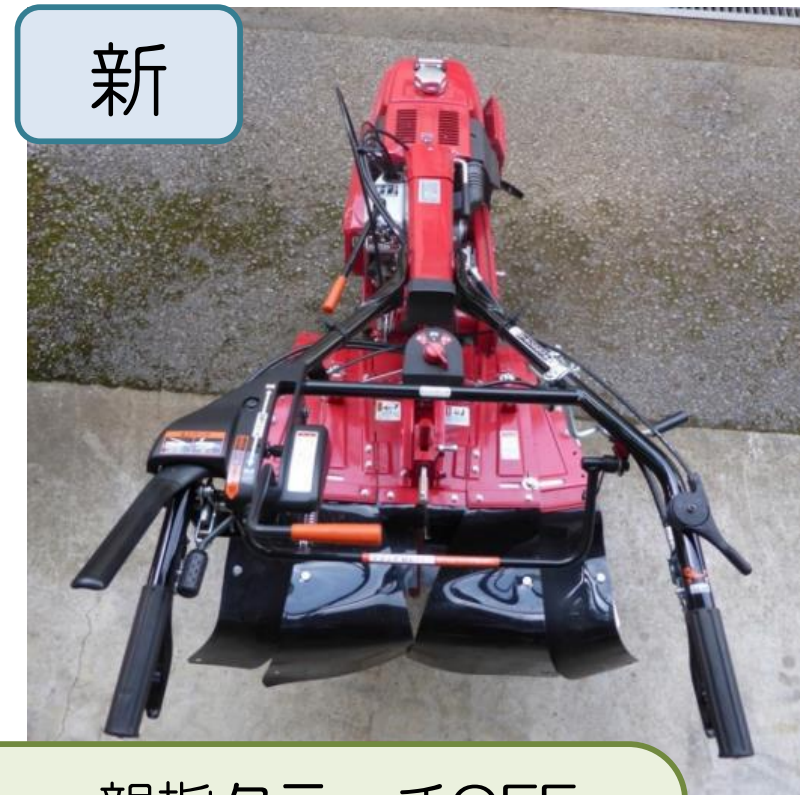
- 親指クラッチOFF
- 後進時の速度けん制
- 手元でエンジンOFF

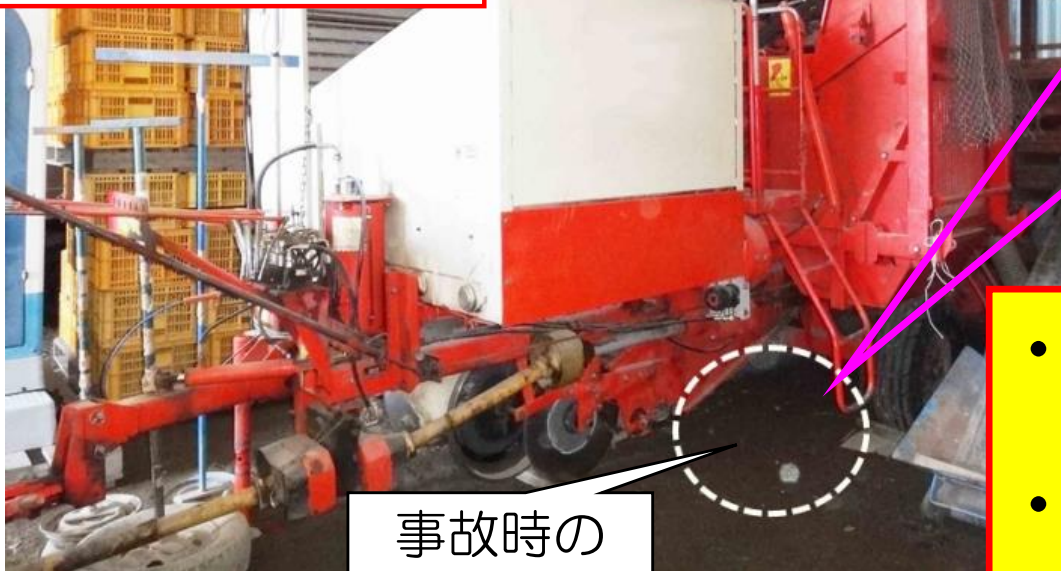
【事故の概要】 けん引式ポテトハーベスターで収穫中、トラクター運転者がハーベスターの下にイモがこぼれたことに気づき、トラクターから降りて拾おうとしたところ、機体が動いて、逃げきれず左輪に胸部をひかれ

⇒ 肋骨・肩甲骨骨折、肝挫傷、肺挫傷

降車時の停止確認  
不十分、自動停止  
装置なし

事故時の  
被災者位置

このタイヤ  
にひかれた

イモがこぼ  
れた場所

- 降車時にはエンジン停止、駐車ブレーキを習慣化
- 動いている機械には近づかない(補助者も全員)

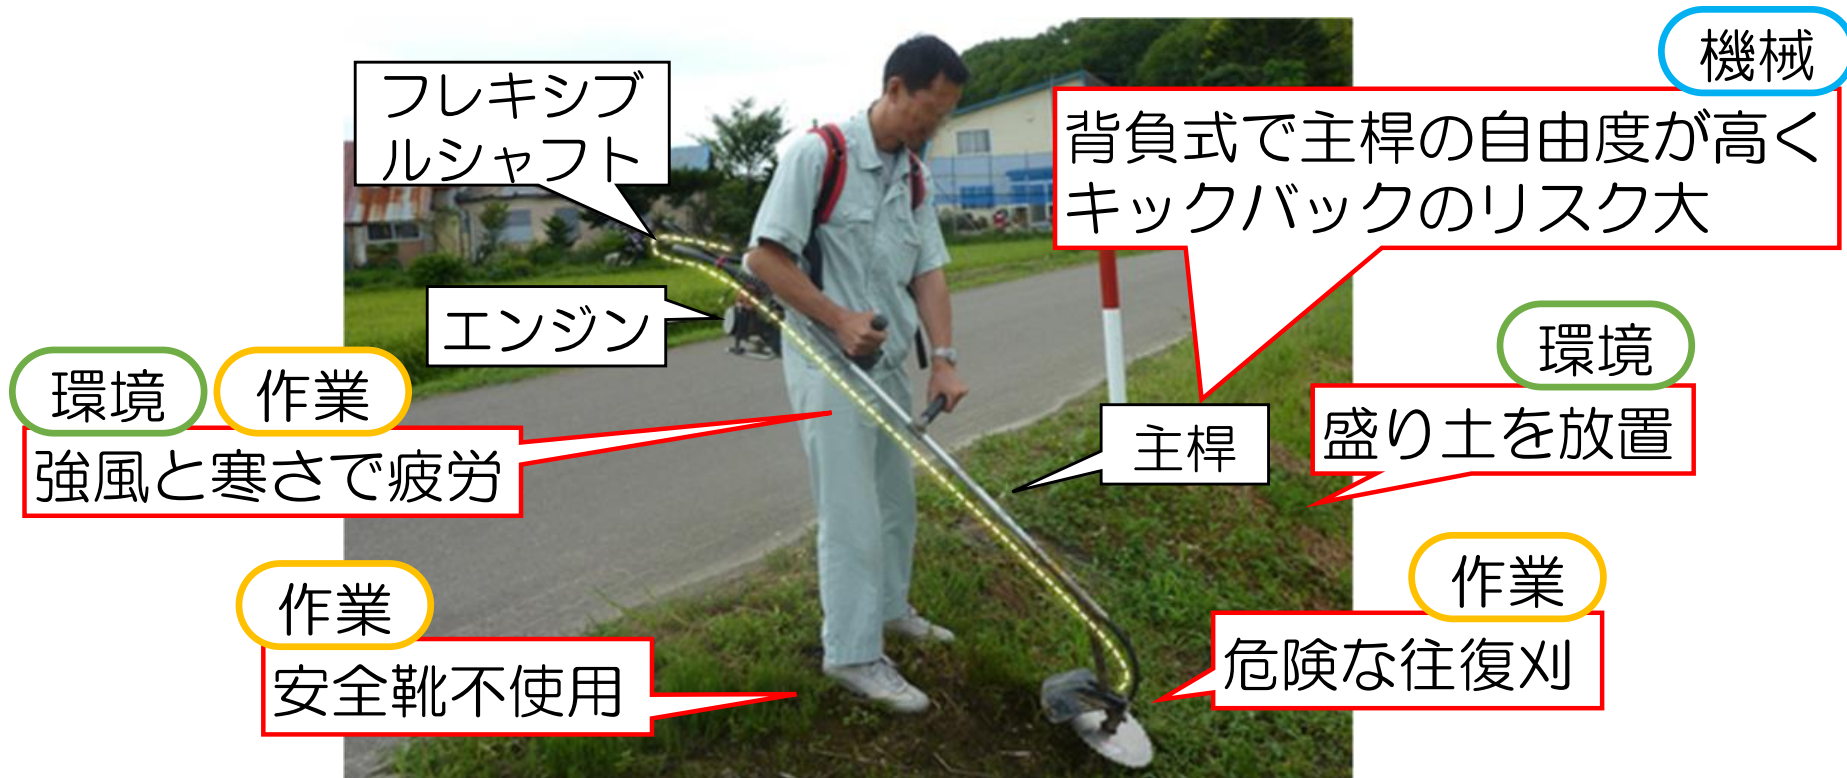
【事故の概要】 背負式刈払機で水田畦畔を草刈作業中、ほ場進入口付近を刈っていたところ、脇にあった盛り土に刈刃があたり、キックバックを起こして左足に接触 ⇒ **小指関節粉碎骨折・切創**

- ・ 現場に適した機械（背負・肩掛、刃の種類等）と保護具を使用
- ・ 正しい作業方法の習得と徹底（刈刃左前方1/3で刈払等）
- ・ 障害物の事前確認、撤去できないものには目印

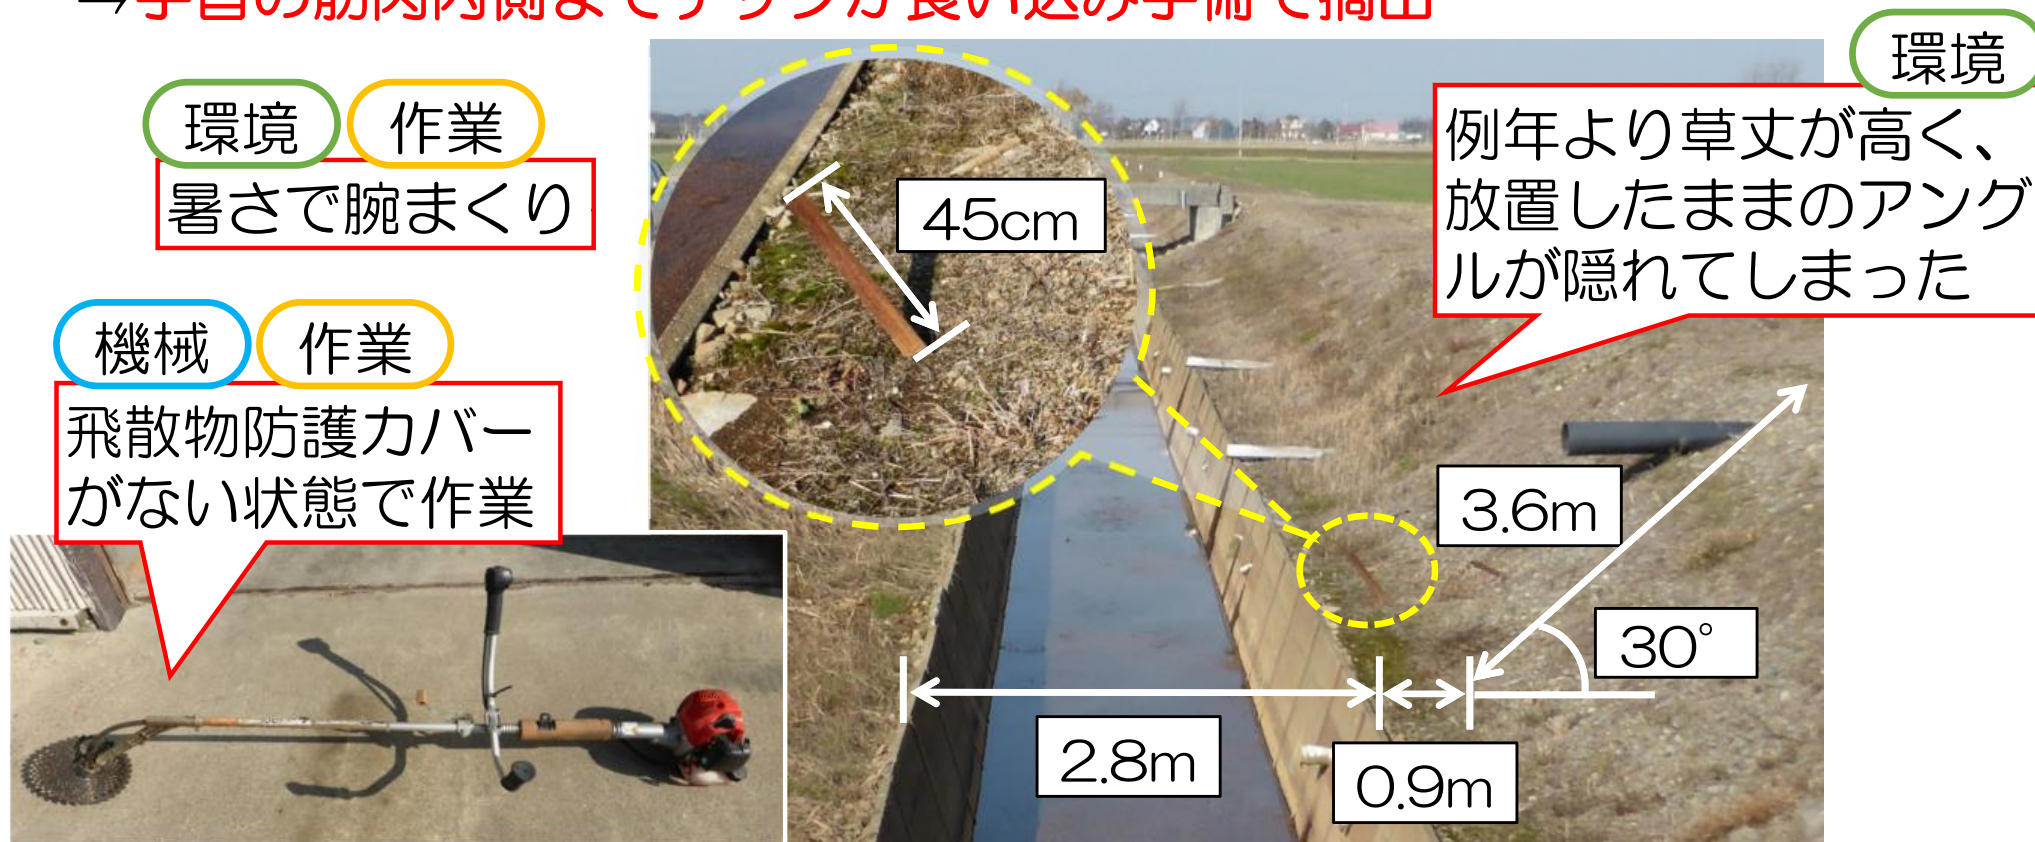
【事故の概要】 肩掛式刈払機で排水路の法面の草刈中、雑草の中にあった鉄製のアングルに気づかず刈刃が接触し、欠けたチップが被災者に飛散  
⇒手首の筋肉内側までチップが食い込み手術で摘出

- 安全装備を正しく装着、使用
- 障害物の事前確認、撤去できないものには草丈より高い目印
- 適切な服装・保護具を着用した上で熱中症対策も徹底

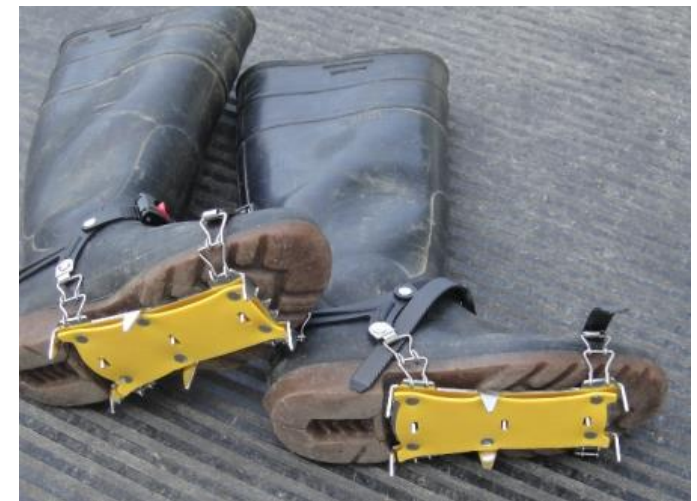
靴に取り付け可能なスパイク
