## 災害復旧事業における改良復旧の推進について

# 農地・農業用施設の改良復旧について

農林水産省農村振興局整備部  
防災課

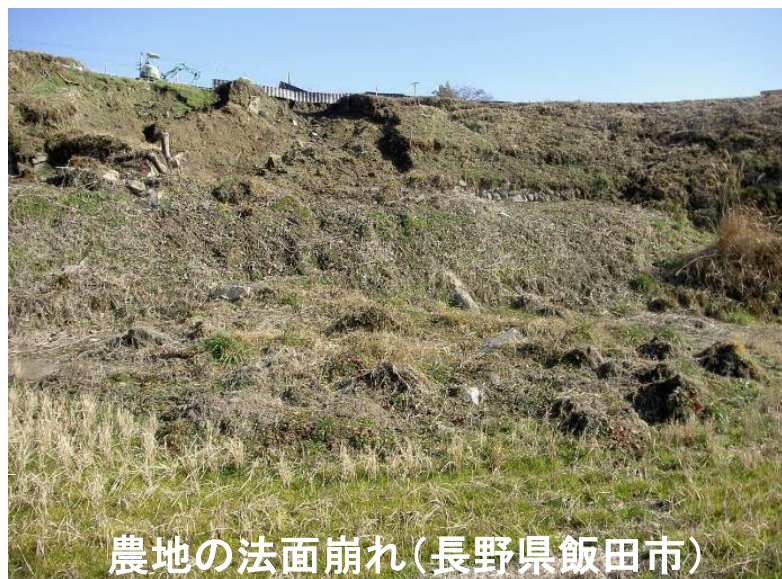
【農 地】令和2年7月豪雨により農地の法面が崩れたことから、再度災害防止が図られるよう法面を**ブロック積み**で復旧。

農地の法面崩れ(長野県飯田市)

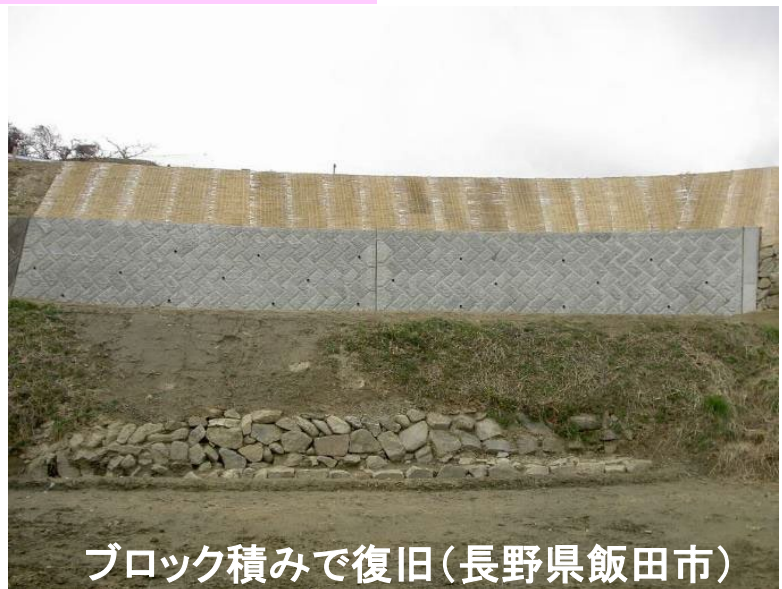
ブロック積みで復旧(長野県飯田市)

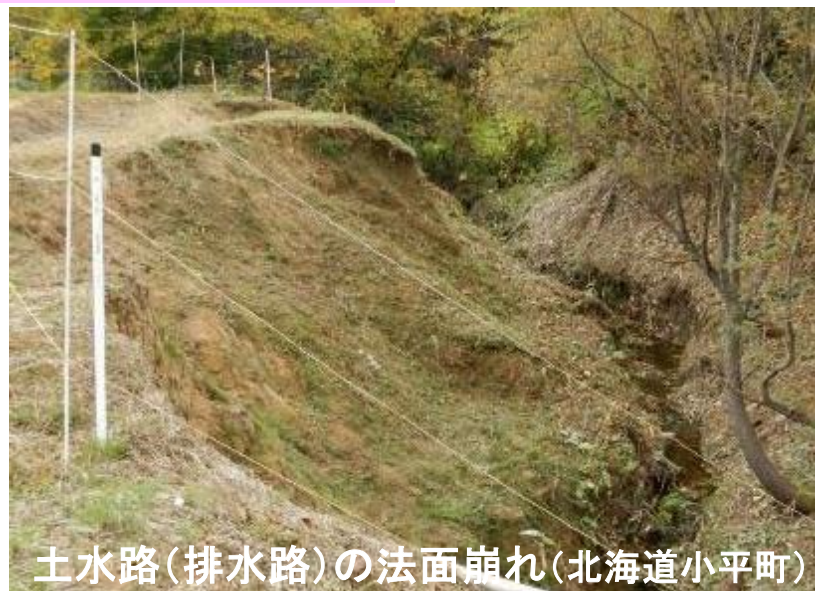
【水 路】平成30年7月豪雨により土水路の法面が崩れたことから、再度災害防止が図られるよう**コンクリート水路**で復旧。

土水路(排水路)の法面崩れ(北海道小平町)

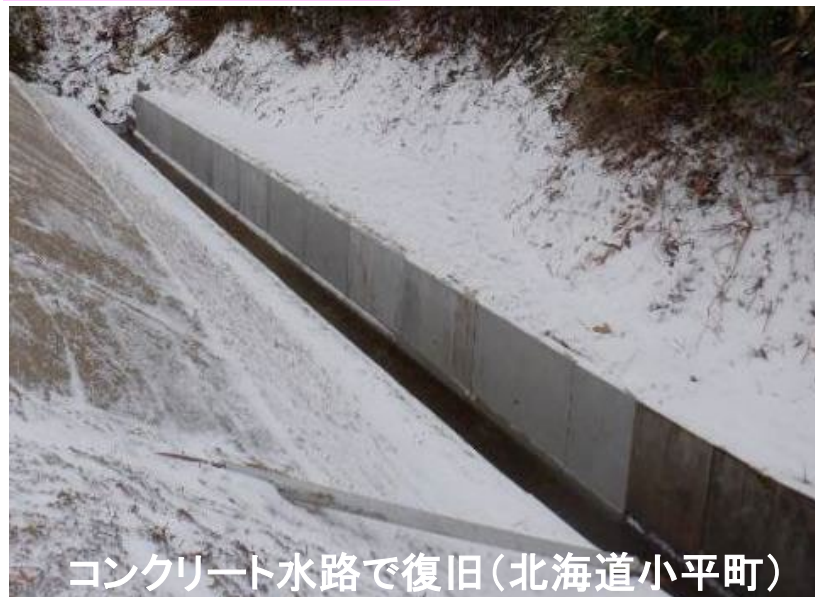
コンクリート水路で復旧(北海道小平町)

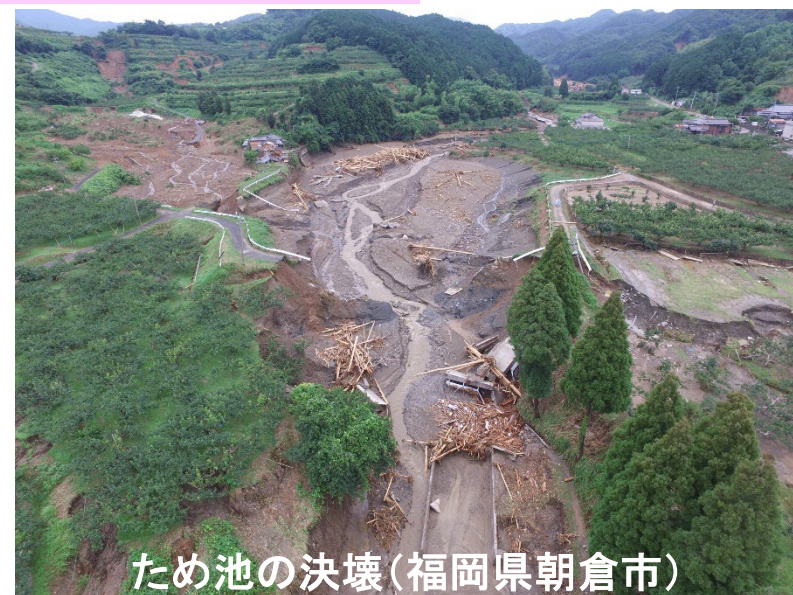
【ため池】平成29年九州北部豪雨により決壊した造成年代が古いため池を**現行の設計基準**に基づき復旧。

ため池の決壊(福岡県朝倉市)

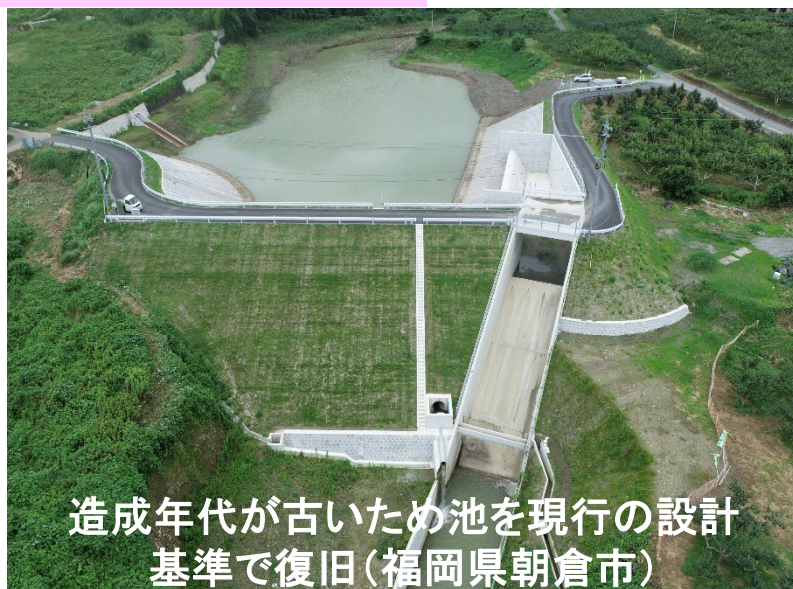
造成年代が古いため池を現行の設計基準で復旧(福岡県朝倉市)

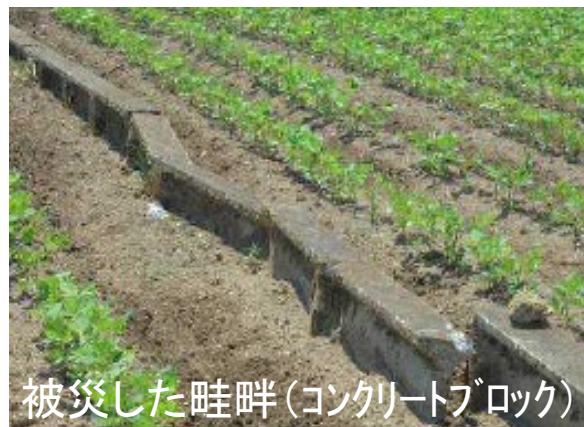
被災した畦畔(コンクリートブロック)

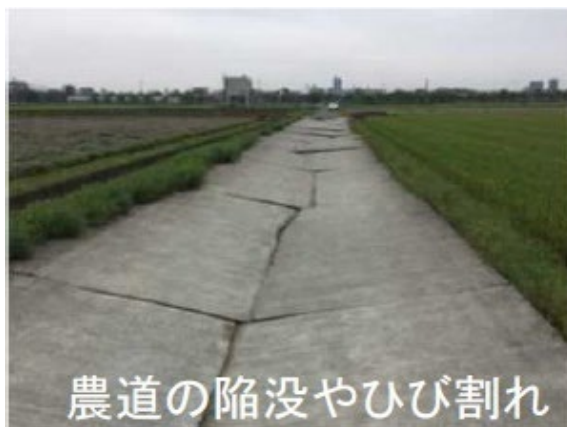
農道の陥没やひび割れ

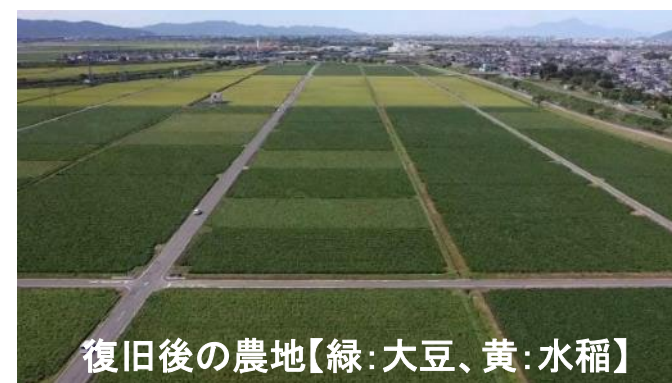
復旧後の農地【緑:大豆、黄:水稻】

- 平成28年4月の熊本地震により、地区のほぼ全域(189ha)において農地の沈下や不陸が発生。
- 原形に戻せないほど大規模に被災したことから、災害復旧事業において、被災した畦畔の復旧を省略し、現況の**0.3ha区画から0.5ha～1.0ha区画に変更**。

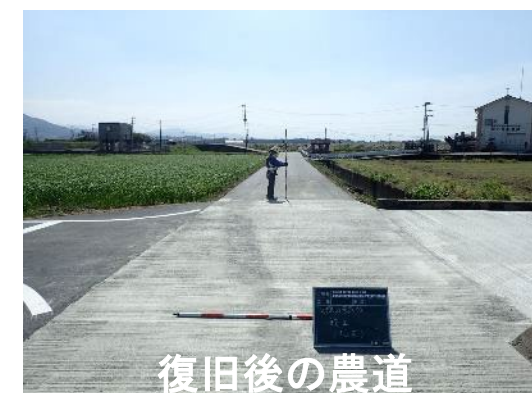
復旧後の農道

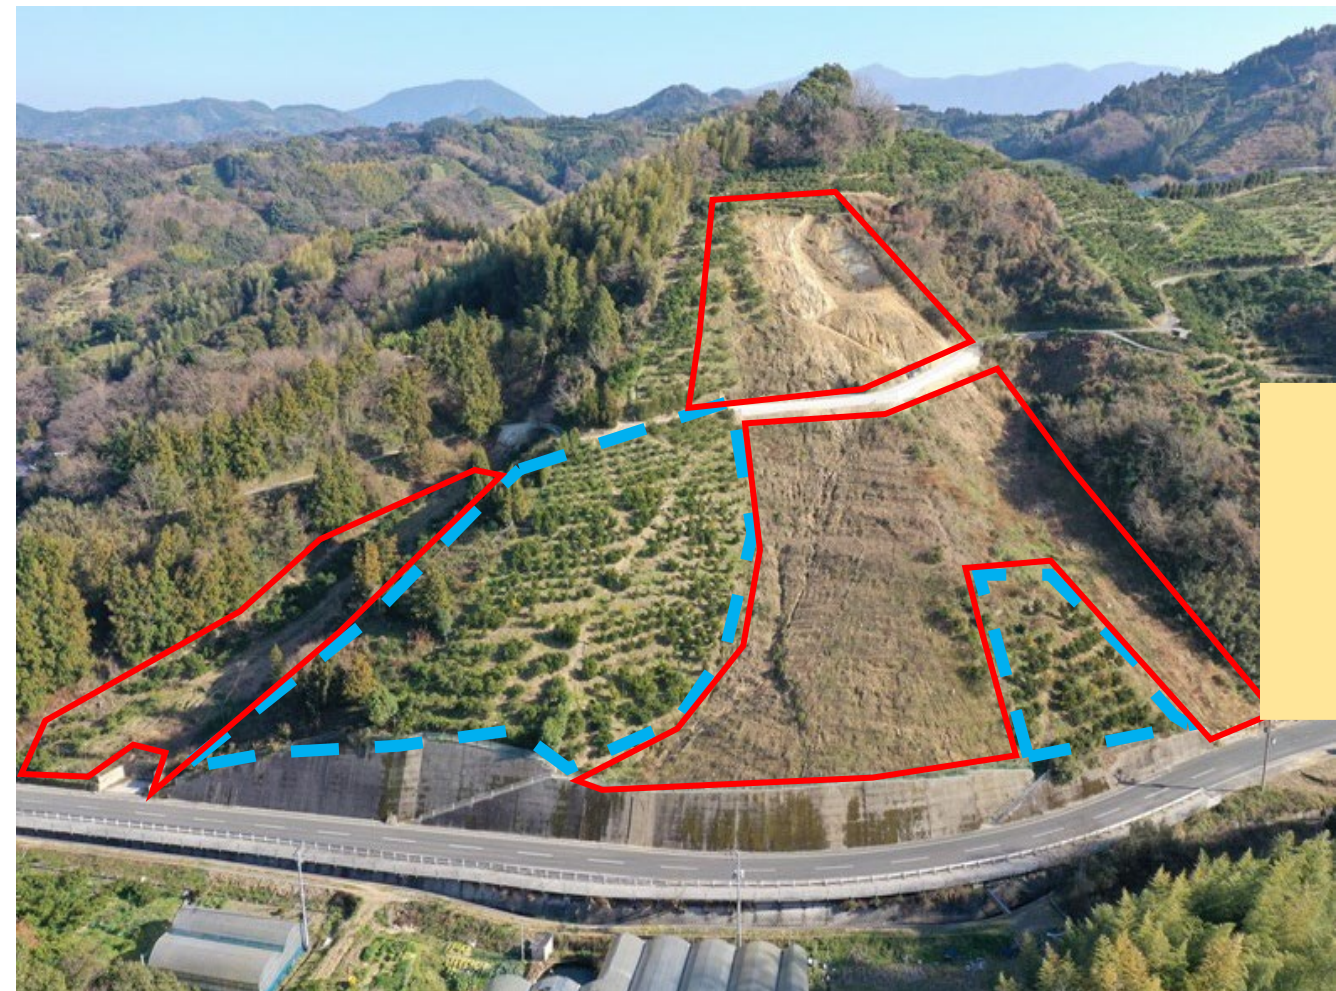
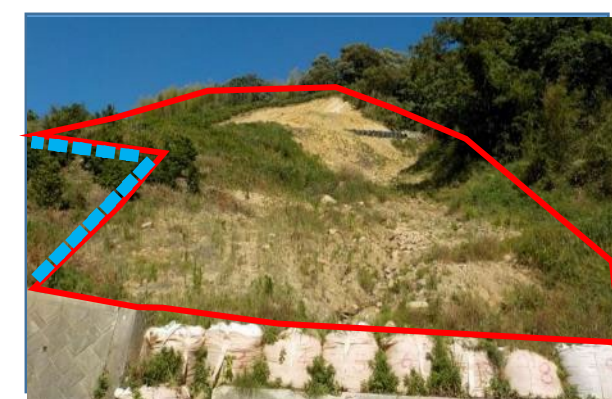
- 平成30年7月豪雨により、傾斜地における樹園地が崩落。
- 再度災害が防止されるよう、**未被災箇所を含めた緩傾斜地化**及び**区画整理**を実施（被災箇所の復旧は災害復旧事業、未被災箇所の整備は災害関連事業）。

被災写真 右端下方から撮影

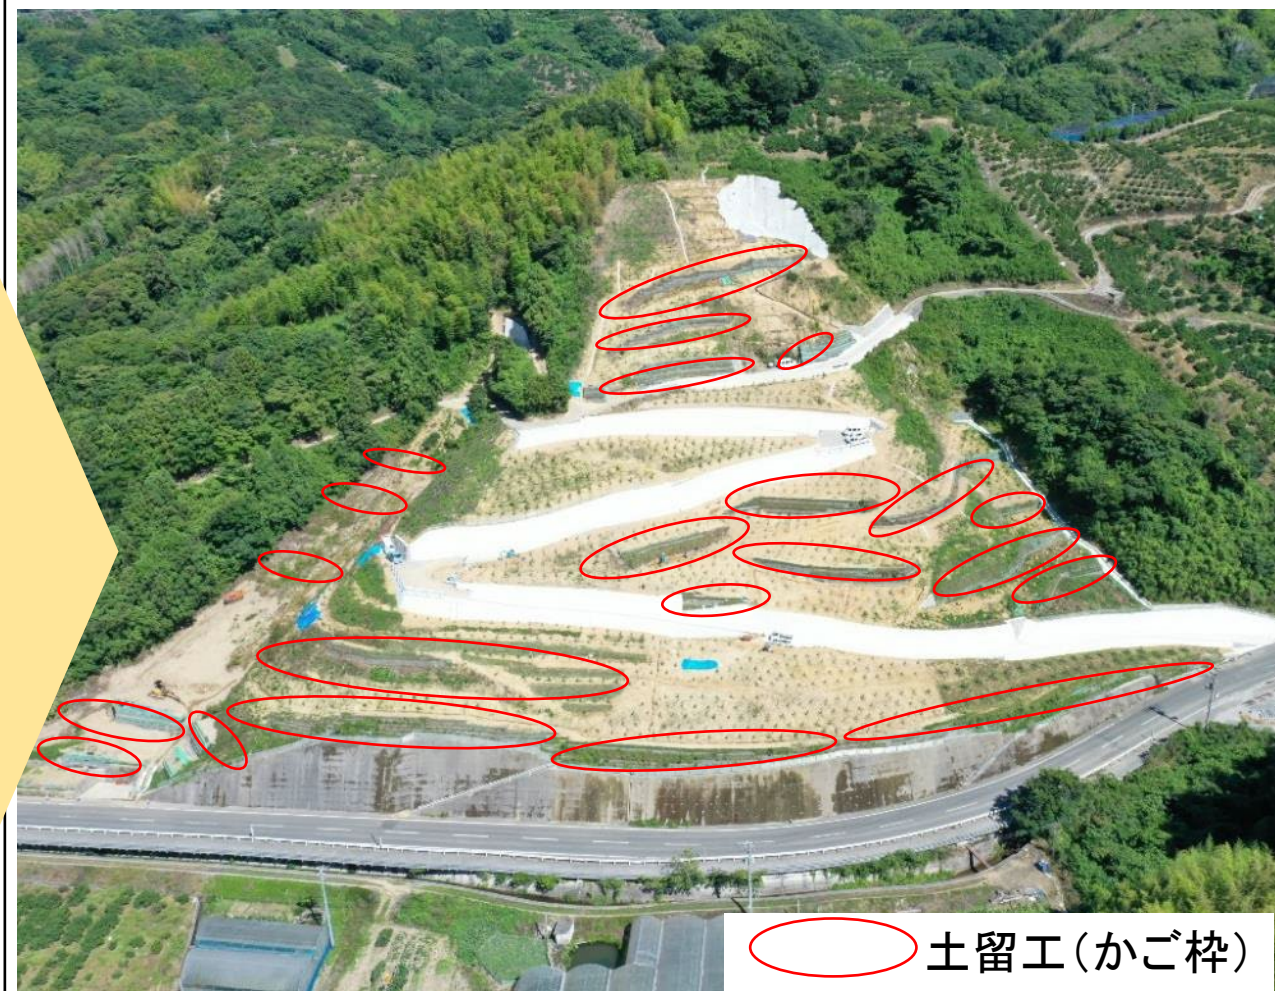
土留工(かご枠)

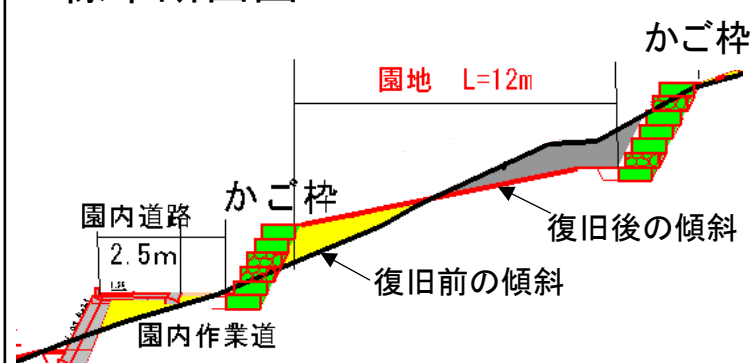
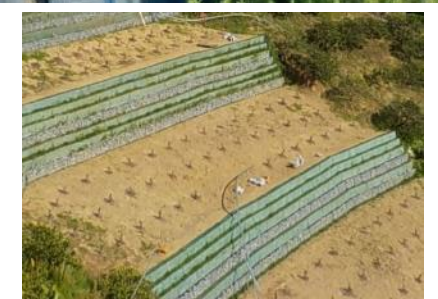
## 標準断面図

傾斜の途中に土留工  
(かご枠)を設置し、  
緩傾斜地化

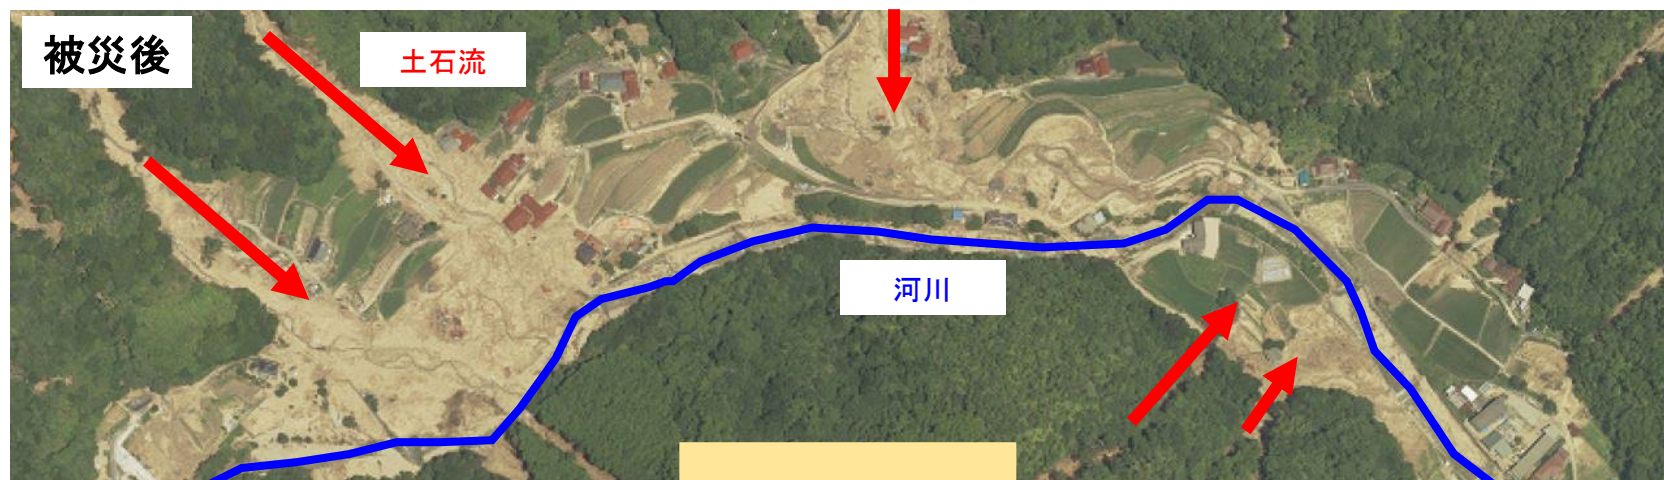
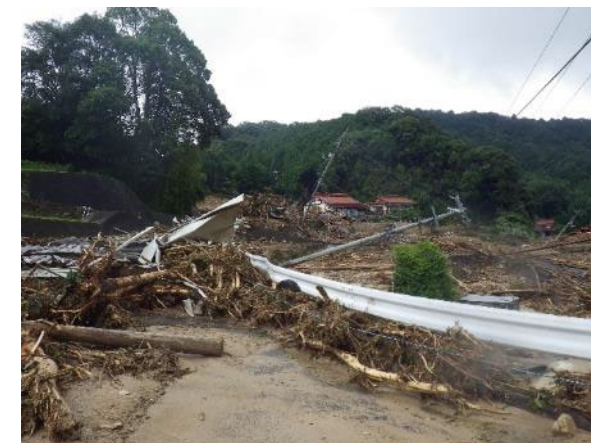
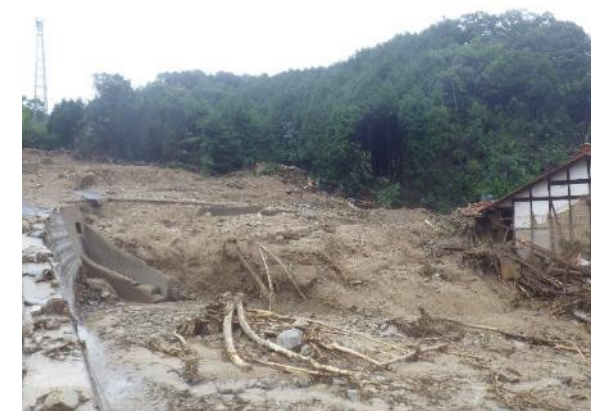
- 平成30年7月豪雨により、周囲の山からの土石流等が発生し、農地へ多量の土砂が流入、堆積。
- 大規模に被災した農地について、生産性の向上が図られるよう、**未被災農地も含めて区画整理**を実施（被災箇所の復旧は災害復旧事業、未被災箇所の整備は農地耕作条件改善事業）。

被災農地

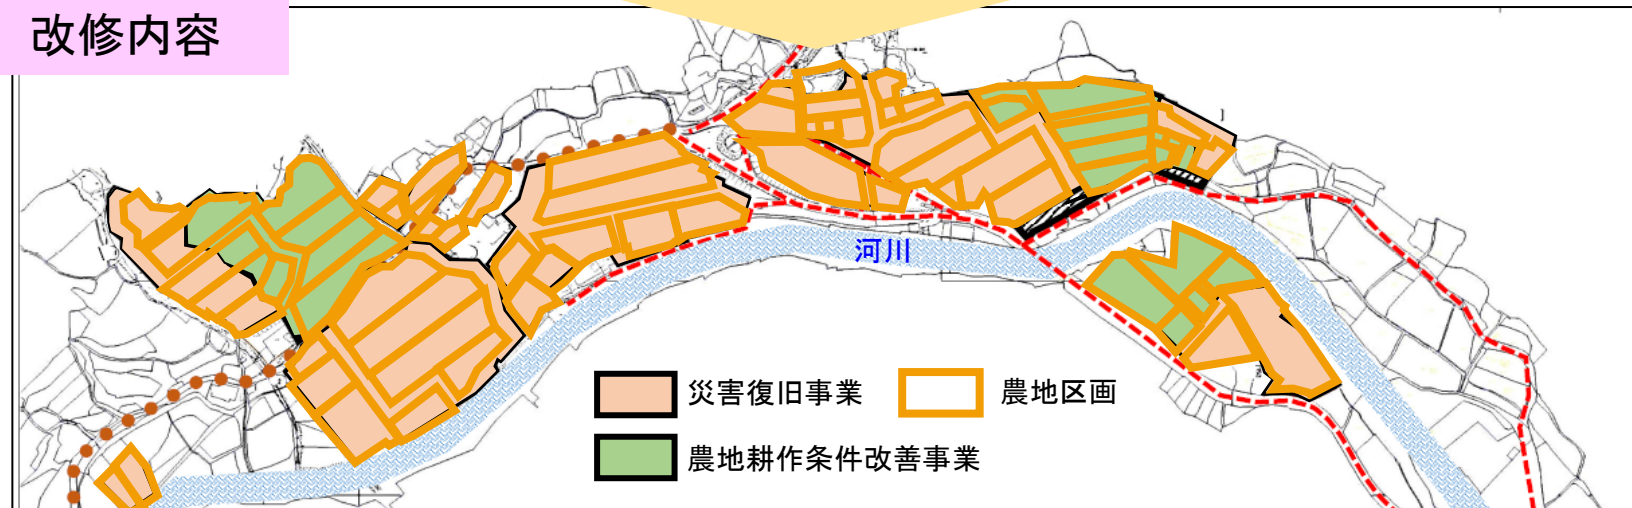
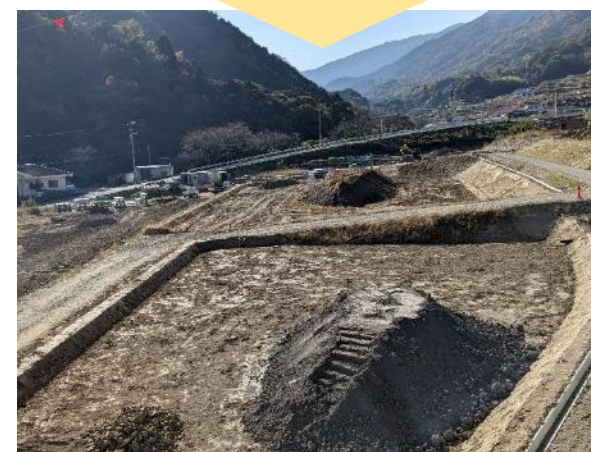
復旧農地（現在整備中）

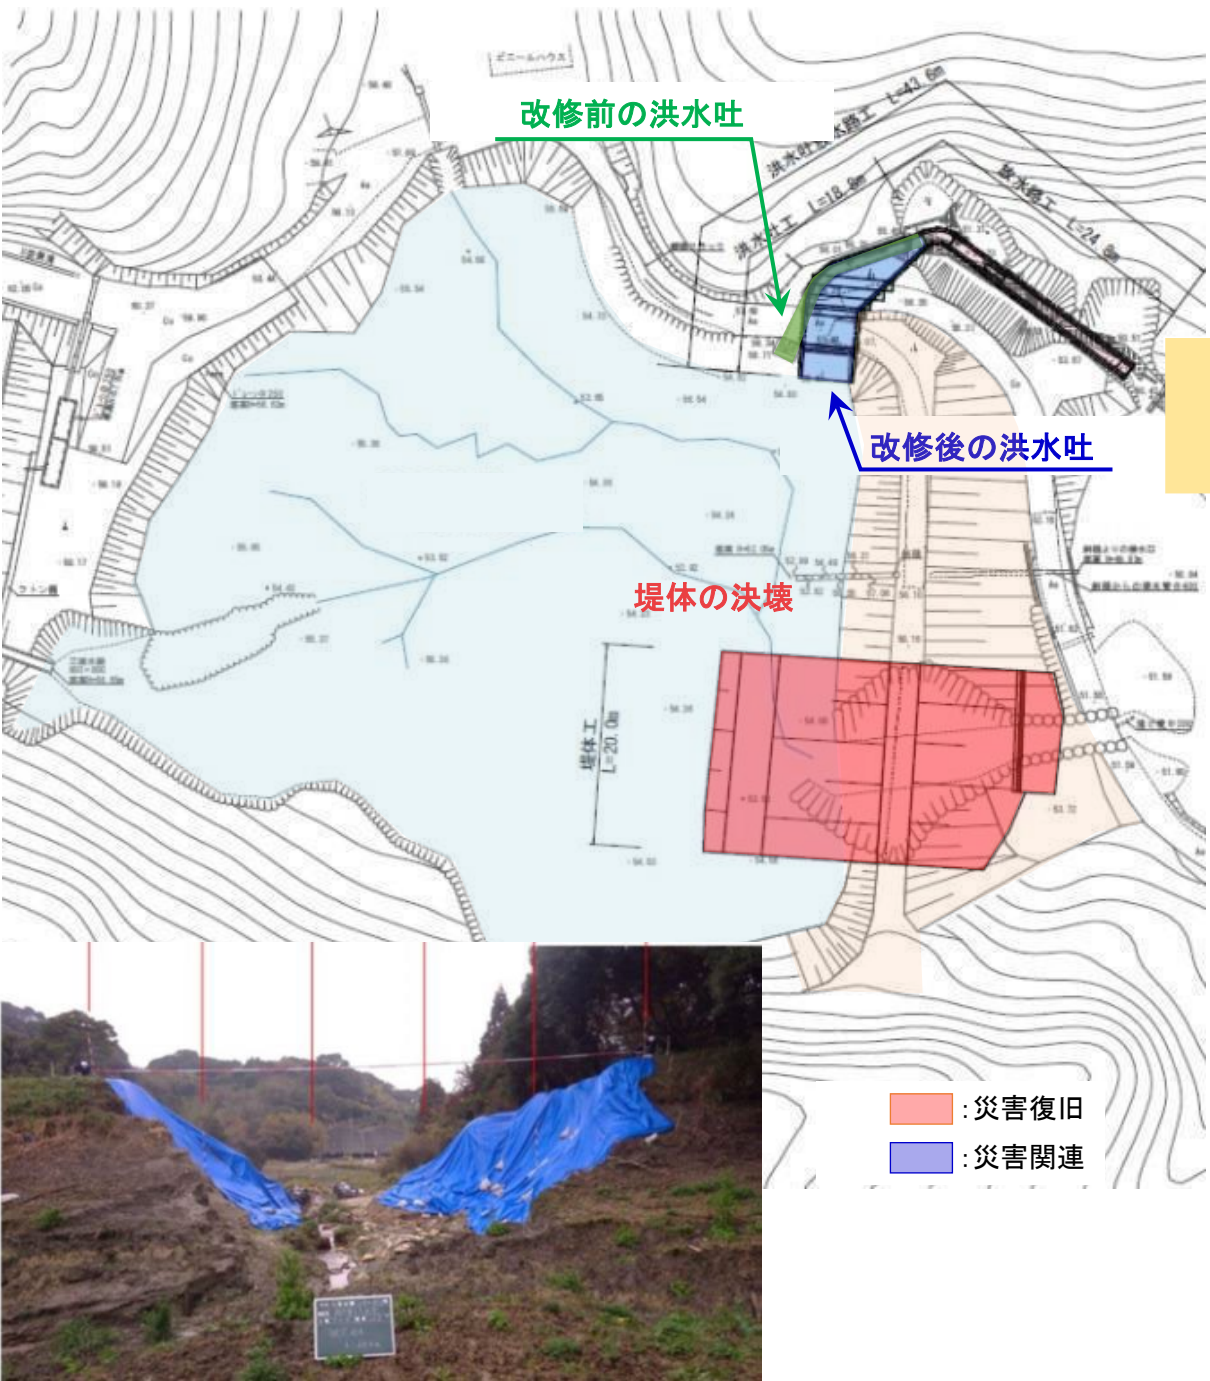
○令和元年8月豪雨において、ため池洪水吐きの流下能力不足により、貯水池の水位が上昇し、ため池堤体を越水したことによる浸食が原因でため池が決壊。  
○このため、再度災害が防止されるよう、被災したため池の堤体復旧と併せて、**洪水吐きの断面を拡大**することにより、急激な水位上昇を抑制（堤体の復旧は災害復旧事業、洪水吐きの断面拡大は災害関連事業）。  
※ 洪水吐き自体が被災した場合は、洪水吐きの断面拡大を災害復旧事業で実施することが可能。

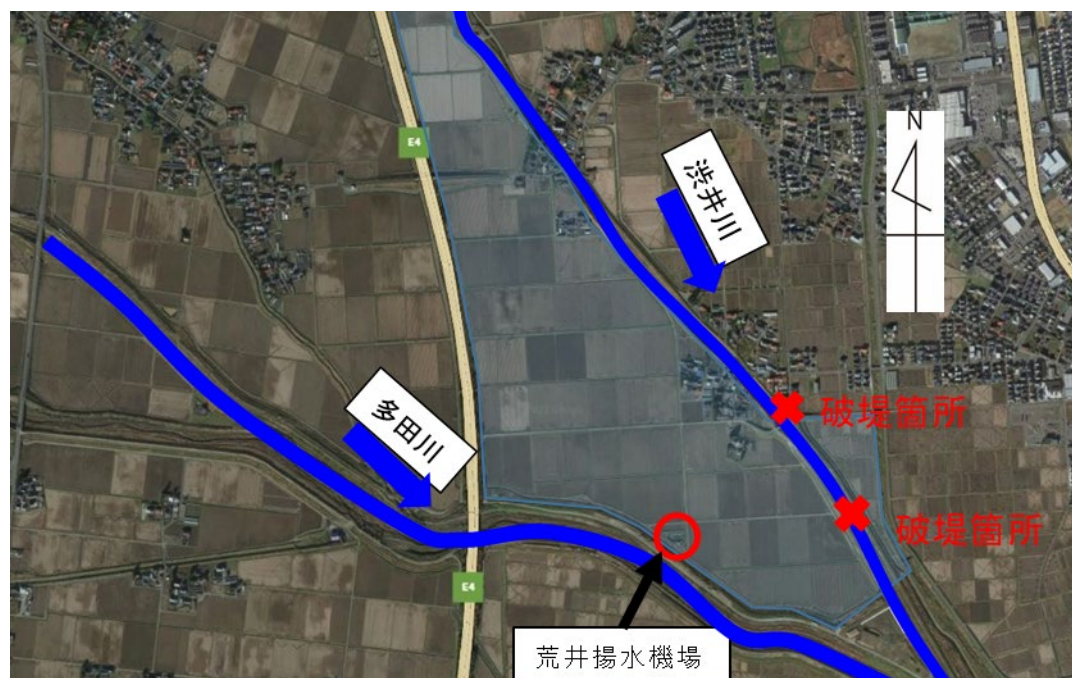
- 令和元年台風19号により渋井川の堤防が決壊したため、宮城県大崎市の揚水機場が浸水し電気設備が被災。
- このため、同様の浸水が防止できるよう、災害復旧事業により**電気設備のかさ上げ**を実施。

令和元年台風19号時の浸水範囲

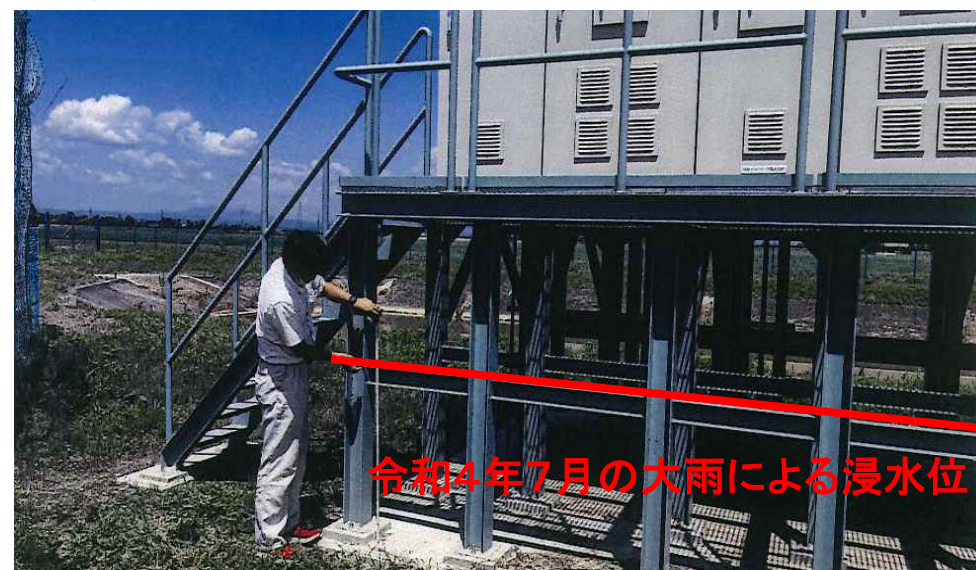
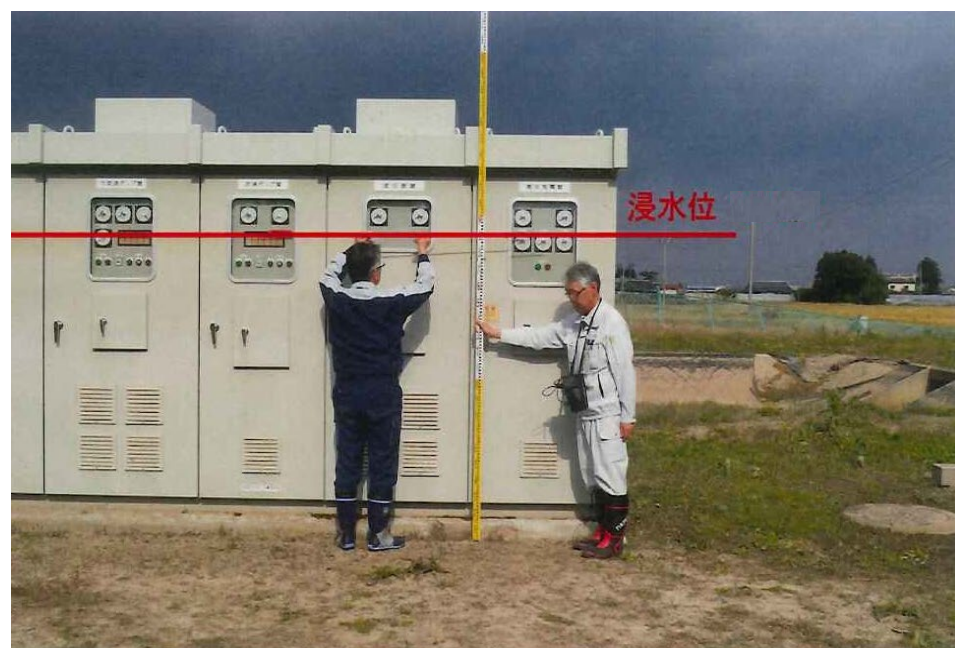
被災した電気設備（操作盤）

- 令和4年7月の大雨により浸水したが、かさ上げにより被害は生じなかった。

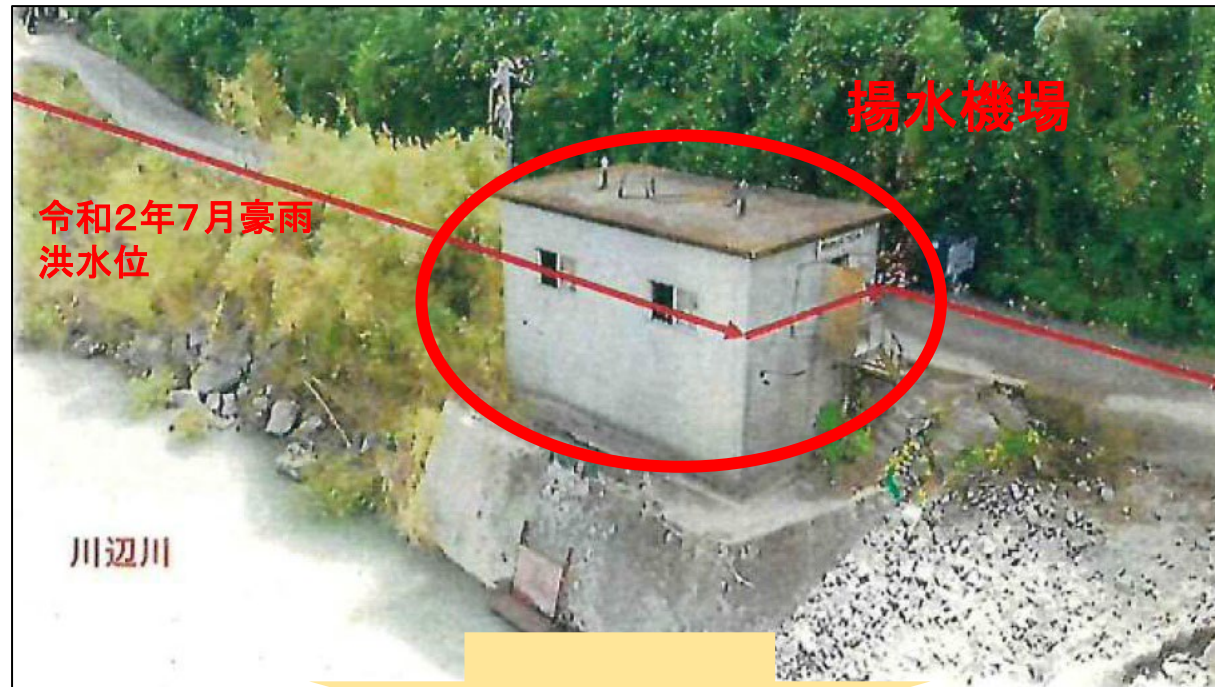
○令和2年7月豪雨により熊本県の川辺川が氾濫し、揚水機場が浸水。  
○このため、災害復旧事業によりポンプや電気設備の復旧を行うとともに、浸水被害が防止できるよう**防水扉**を設置。

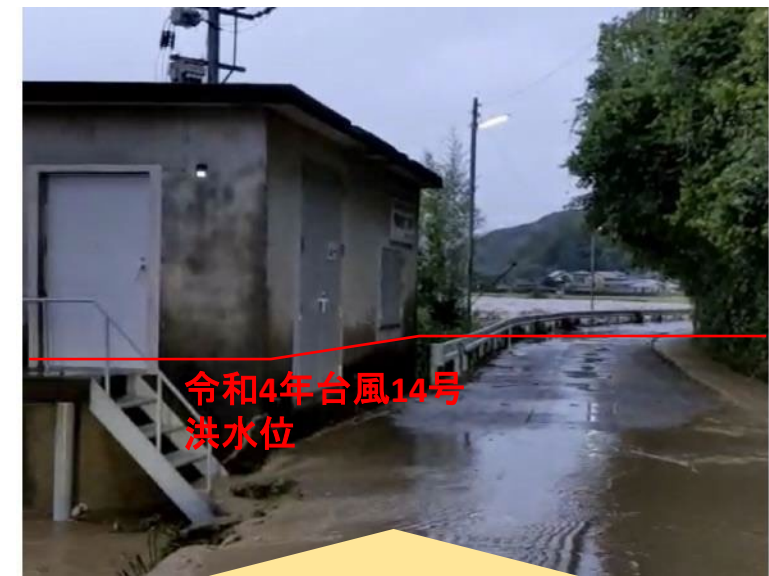
○令和4年9月の台風14号により川辺川が氾濫し浸水したが、防水扉等により被害は発生しなかった。

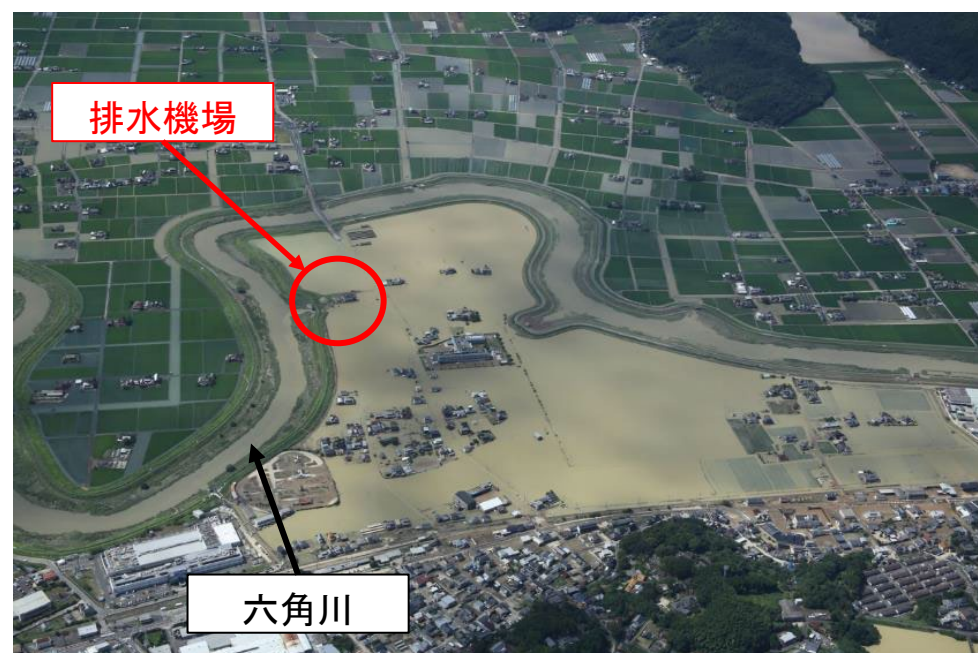
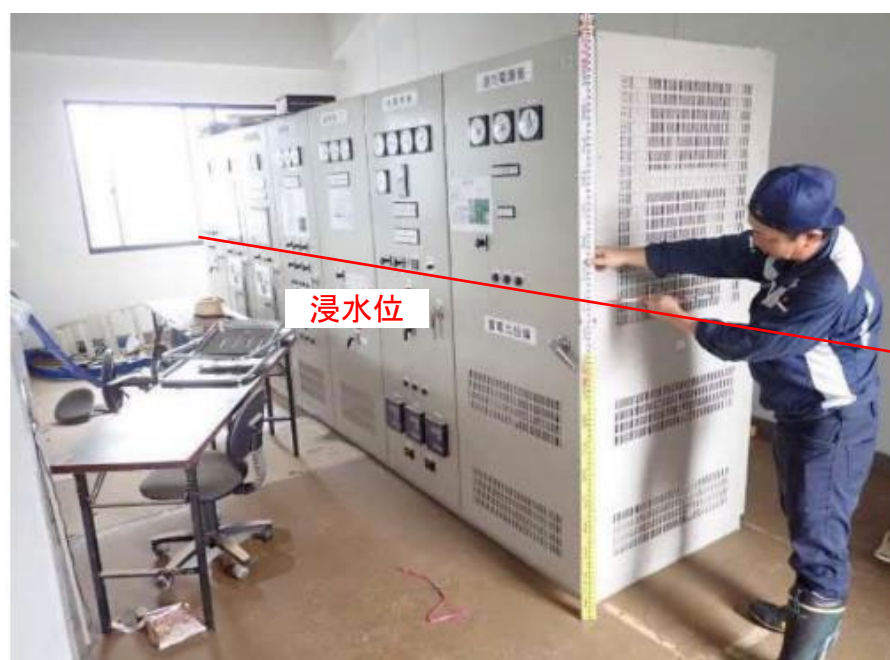
- 令和3年8月の大雨により、地域一体が浸水し、排水機場の電気設備が被災。
- このため、排水機場の再度災害が防止されるよう**止水壁を設置**（実際に浸水した水位までの止水壁の設置等は災害復旧事業、将来に想定される水位までの止水壁の更なるかさ上げは災害関連事業で整備）
- また、造成当時からの降雨状況の変化を考慮し、**排水ポンプを増設**（農業水路等長寿命化・防災減災事業で整備（**ポンプに甚大な被害が生じ、新たなポンプにより復旧する場合には、災害復旧事業により、近年の降雨を考慮した排水能力に変更可能**））。

被災した電気設備（操作盤）

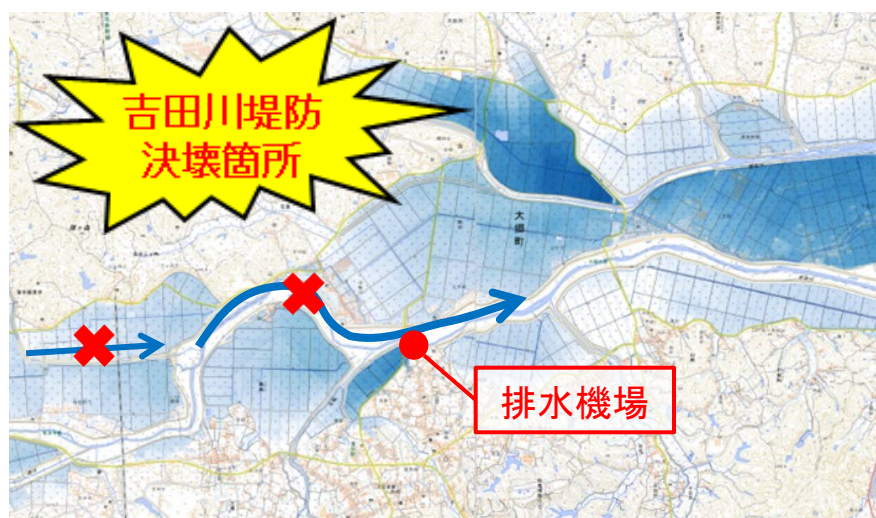
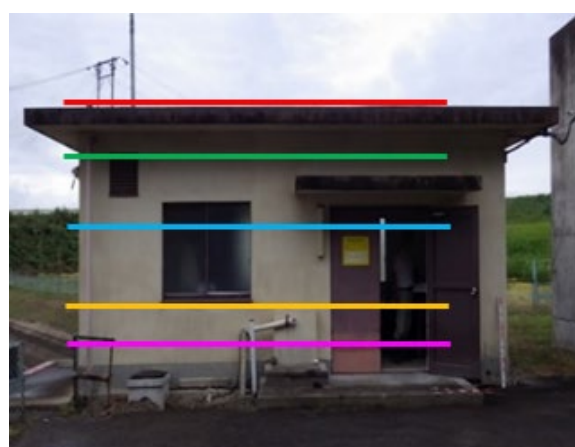
○施設造成以降、幾度も浸水した排水機場が、令和元年10月の令和元年東日本台風により、河川堤防が決壊したことで再度浸水。  
○再度災害防止のため、災害復旧事業により、**耐水性能を有するポンプに復旧するとともに、電気設備をかさ上げ**。

— 令和元年災 H=3.3m  
— 昭和61年災 H=2.9m  
— 平成23年災 H=1.7m  
— 平成9年災 H=0.9m  
— 平成27年災 H=0.5m

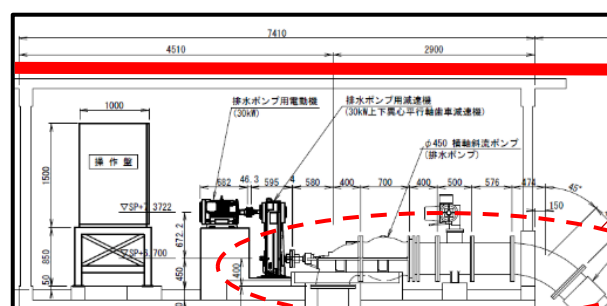
令和元年災 H=3.3m

横軸斜流ポンプ  
が浸水

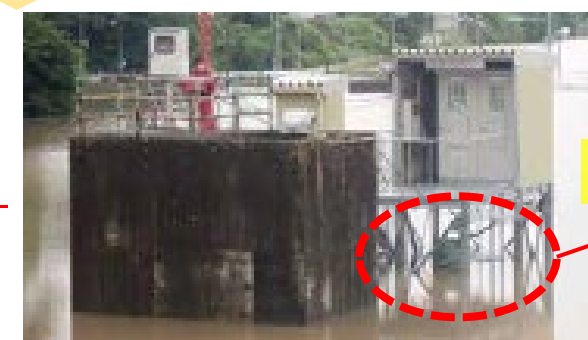
○令和4年7月の大雨により耐水性ポンプが2.4mの高さまで浸水したが、被害は発生せず

耐水性ポンプ

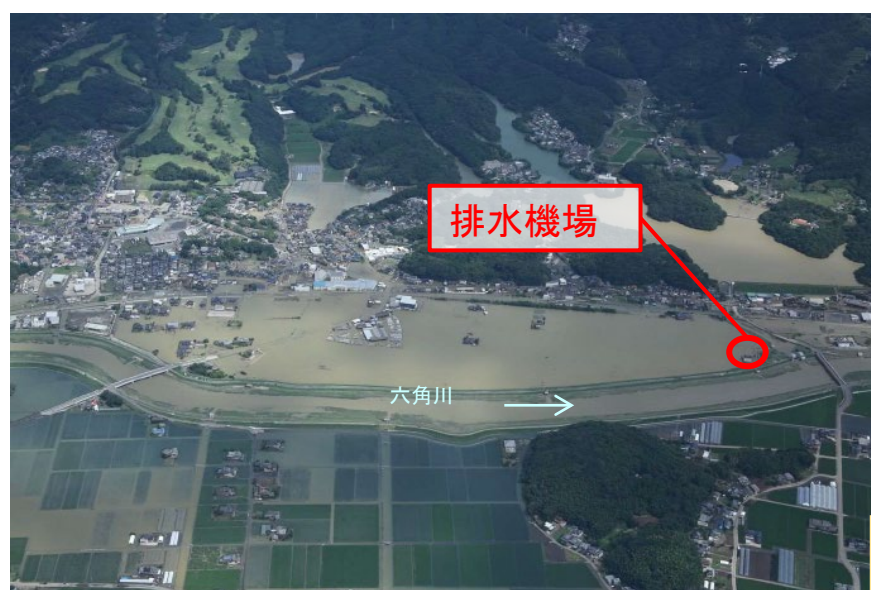
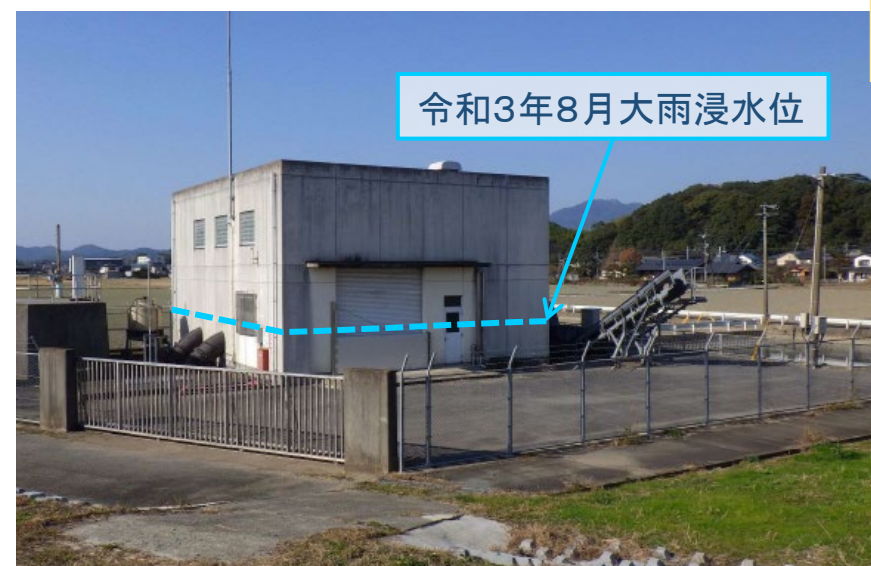
- 令和元年8月の大雨で浸水した排水機場が、令和3年8月に大雨により再度浸水。
- 再度災害防止のため、災害復旧事業により、**耐水性能を有するポンプに復旧**するとともに、**電気設備をかさ上げ**（浸水位までのかさ上げは災害復旧事業、想定浸水位までの更なるかさ上げは災害関連事業で整備）

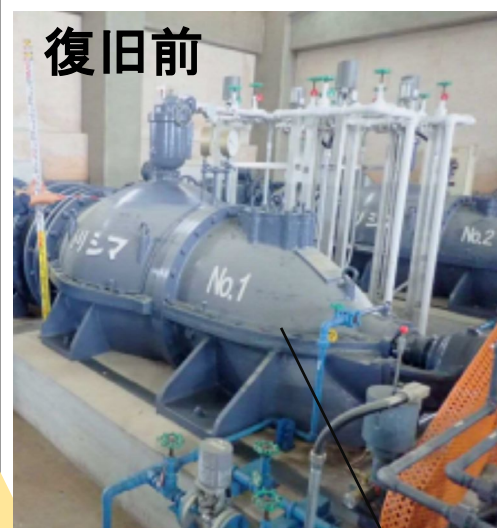
横軸斜流ポンプ

○耐水性能を有するポンプに更新 ※災害復旧事業

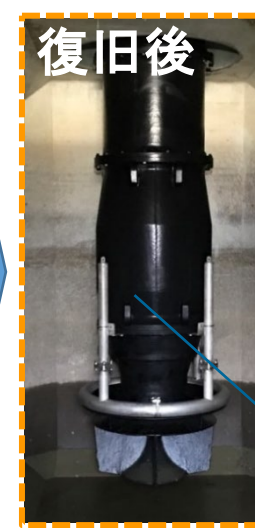
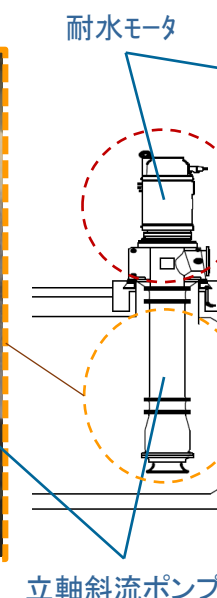
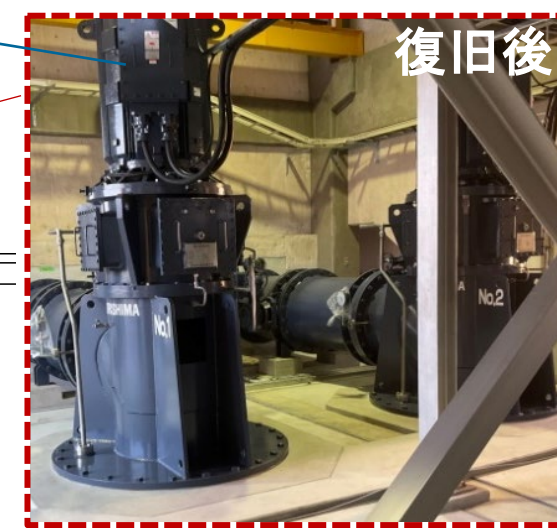
復旧後
