農地海岸事業地区の概要

直轄海岸保全施設整備事業「玉名横島地区（熊本県）」

直轄海岸保全施設整備事業「西国東地区（大分県）」

直轄海岸保全施設整備事業「八代地区（熊本県）」

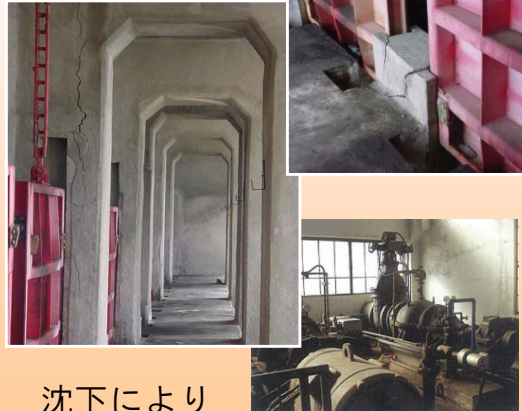
施設の沈下の進行に伴い、堤防、排水樋門・機場等の機能が低下している。

沈下により機能低下が生じた樋門・機場

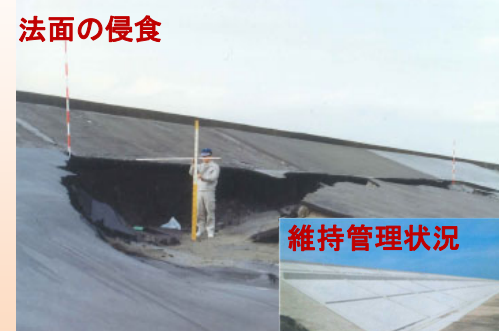
<機能低下>
法面が侵食被害を受け、堤防の強度低下が生じている。

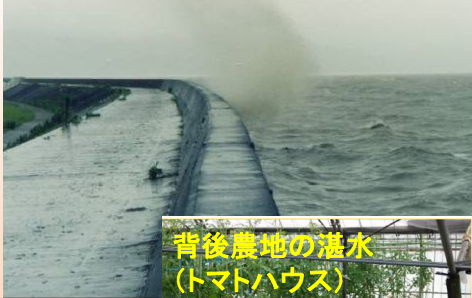
軟弱地盤上に築造されていることから沈下し、高潮による越波により農作物被害が発生。

高潮による越波

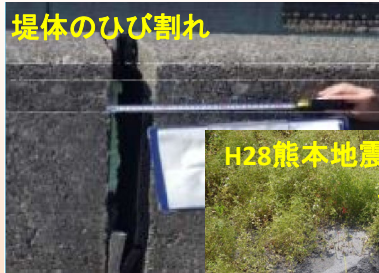
老朽化により、堤防の強度低下が生じている。

堤体のひび割れ
