抽水植物

水面を覆い尽くし流れる切れ藻が水利施設に押し寄せる

発行/2022年3月改訂 農林水産省農村振興局鳥獣対策・農村環境課

■オオフサモ 特 緊

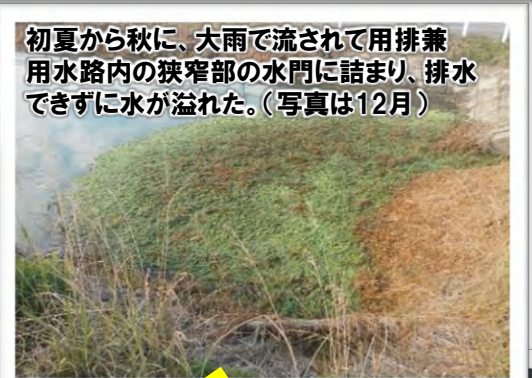
初夏から秋に、大雨で流されて用排兼用水路内の狭窄部の水門に詰まり、排水できずに水が溢れた。(写真は12月)

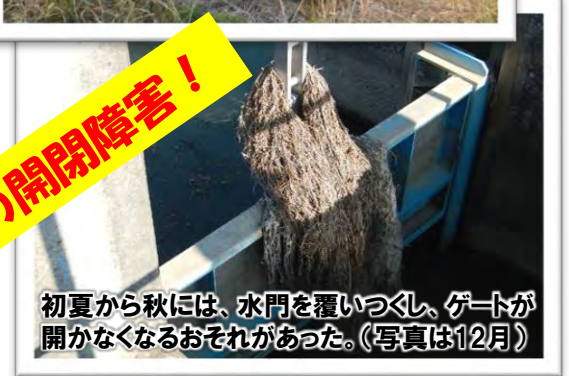
水門の開閉障害!

初夏から秋には、水門を覆いつくし、ゲートが開かなくなるおそれがあった。(写真は12月)

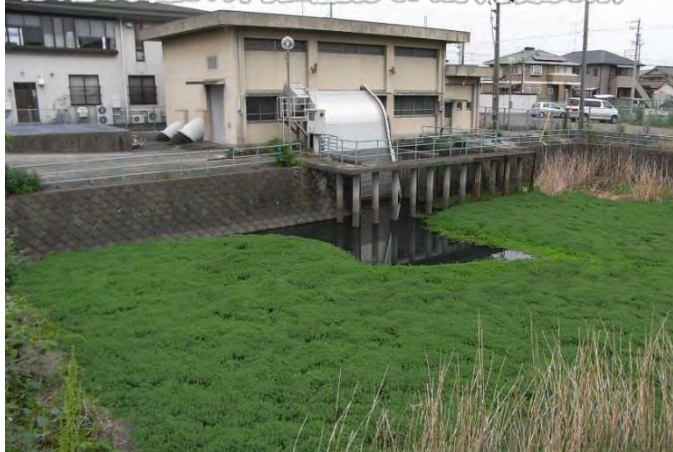
ため池の水面にマット状に繁茂していた。(写真は5月)

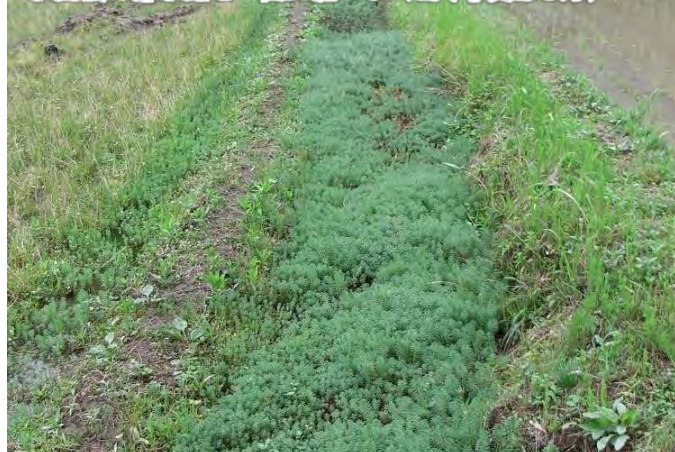
水田横の排水路を一面に覆っていた。(写真は6月)

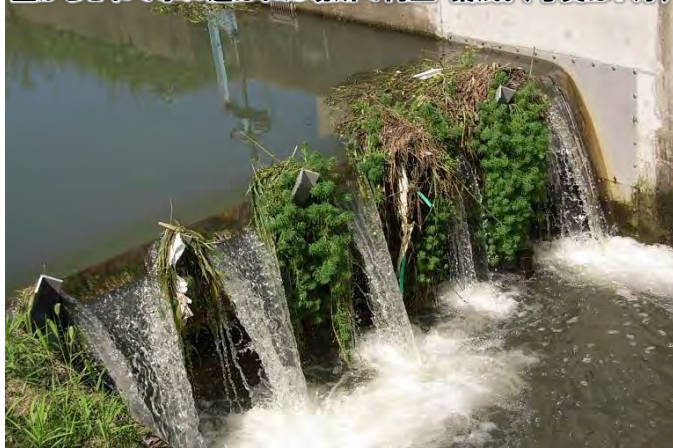
茎がちぎれて水に運ばれた場所で再生・繁茂。(写真は7月)

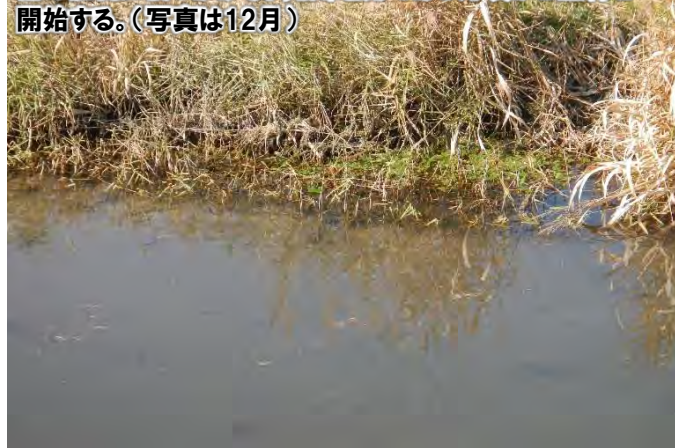
他の植物に引っかかる。九州地方では3月頃から生育を開始する。(写真は12月)

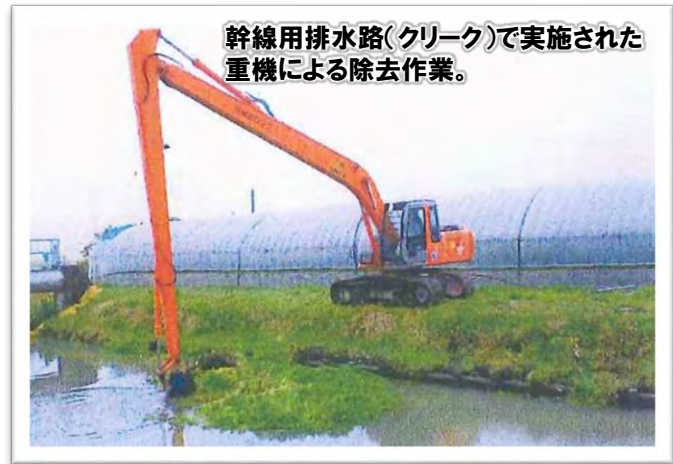
幹線用排水路(クリーク)で実施された重機による除去作業。

- 生育量が少ない時期に除去する。
- 切れ藻(茎の破片)からも再生するので、それらもできるだけ回収する。
- 湿った土の上に置くと、根付いて再生するので、アスファルト等の上に置く。
- 日本では種子をつけないので、種子から再生するおそれはない。

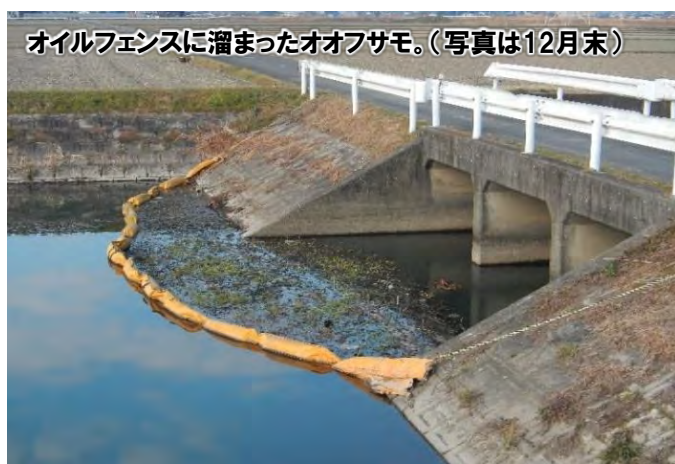
オイルフェンスに溜まったオオフサモ。(写真は12月末)
