# 水面を覆い尽くし流れる切れ藻が 水利施設に押し寄せる

発行／2022年3月改訂 農林水産省農村振興局鳥獣対策・農村環境課

## ■ブラジルチドメグサ 特 緊

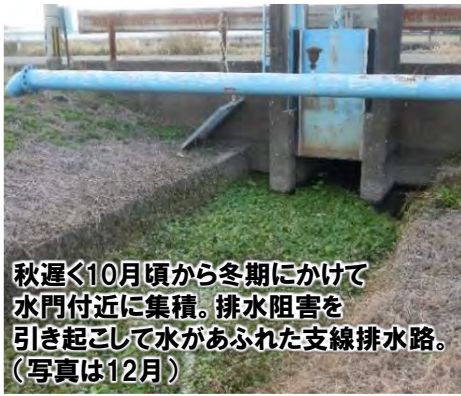
秋遅く10月頃から冬期にかけて  
水門付近に集積。排水阻害を  
引き起こして水があふれた支線排水路。  
(写真は12月)

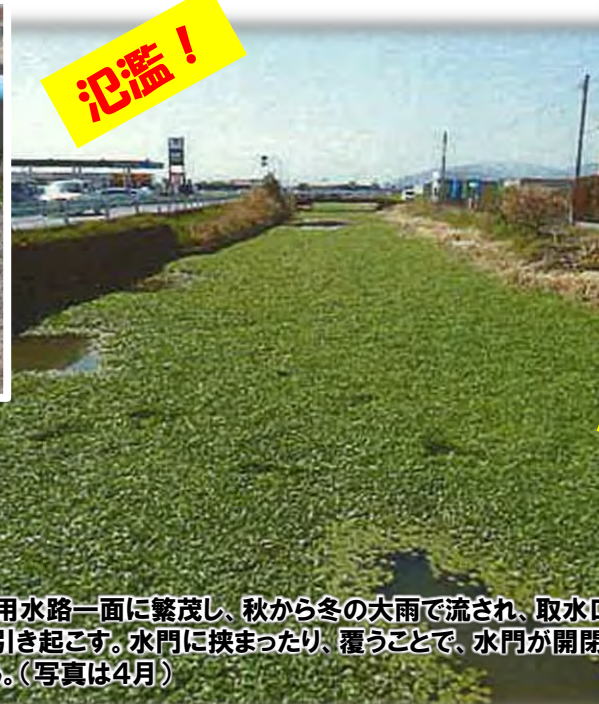
氾濫!

通水障害!

幹線用排兼用水路一面に繁茂し、秋から冬の大雨で流され、取水口に詰まって  
通水障害を引き起こす。水門に挟まったり、覆うことで、水門が開閉できなくなる  
おそれがある。(写真は4月)

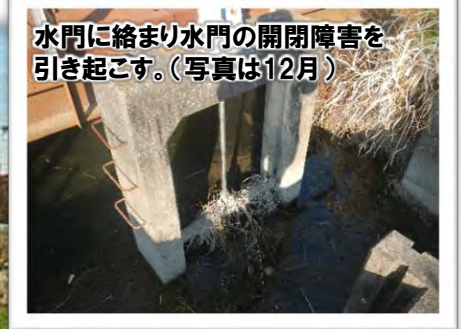
水門に絡まり水門の開閉障害を  
引き起こす。(写真は12月)

水門の管理障害!

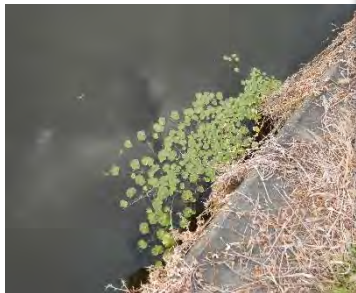
幹線用排水路(クリーク)で、6月～翌年の2月にかけて行われる重機での除去作業。

- 種子で繁殖するので開花(おおよそ4～6月)、結実前に除去する。
- 水位が低下すると水底に根を張り除去が困難。水面に浮かんだ状態の時に除去する。
- 土中の茎や種子まで除去するには、表土を15cm程度除去する。
- 切れ藻(茎の破片)からも再生するので、それらもできるだけ回収する。

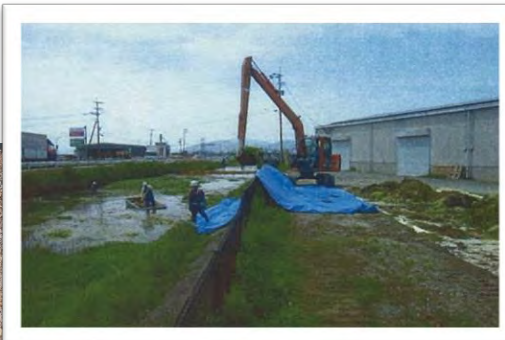
幹線用排水路(クリーク)で、6月～翌年の2月にかけて、重機が入らない場所で行われる船からの人力での除去作業。
