早期発見が重要！早めの駆除にご協力ください！

水際の植物

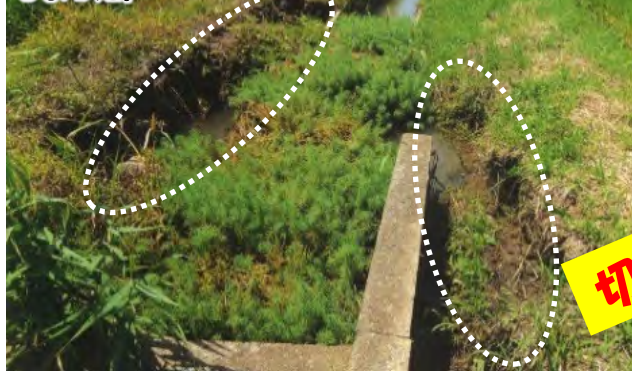
オオフサモが台風の大雨で小排水路と支線排水路の合流点に集積し、水が溢れて周りの畦畔が崩れてしまった。

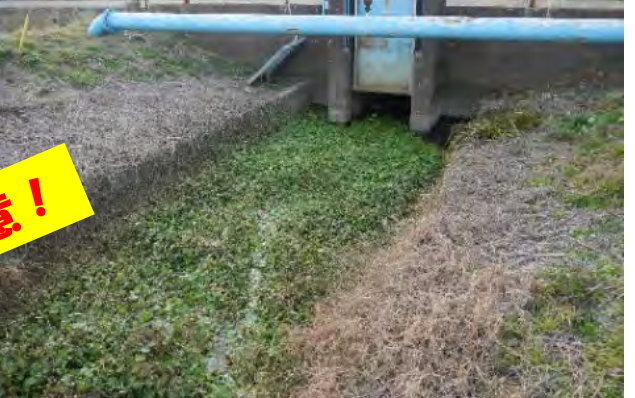
フラジルチドメグサが水門付近に集積し、排水阻害を引き起こして水が溢れた支線排水路。

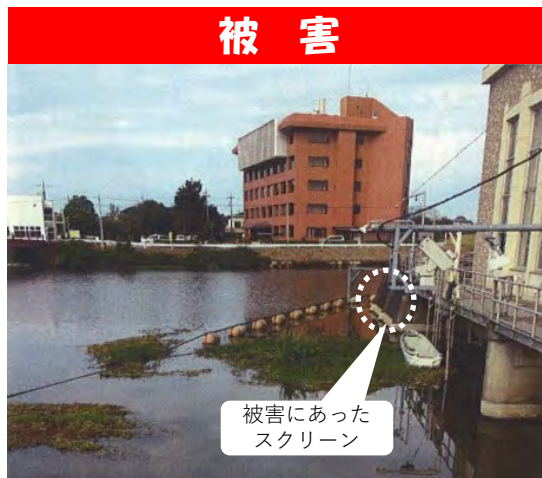
被害にあったスクリーン

低地排水路等で繁茂したナガエツルノゲイトウが流下し、排水機場のスクリーン周辺に溜まり、目詰まりを起こした。

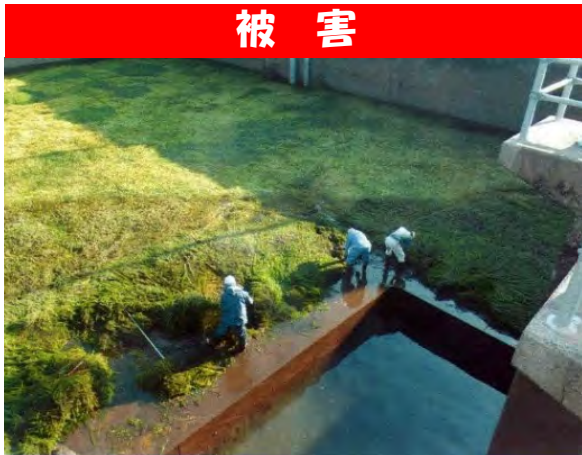
オオカナダモが繁茂し、容量が低下することで調整機能が低下。
流出口のスクリーンが目詰まりを起こして水が溢れた吐水槽。

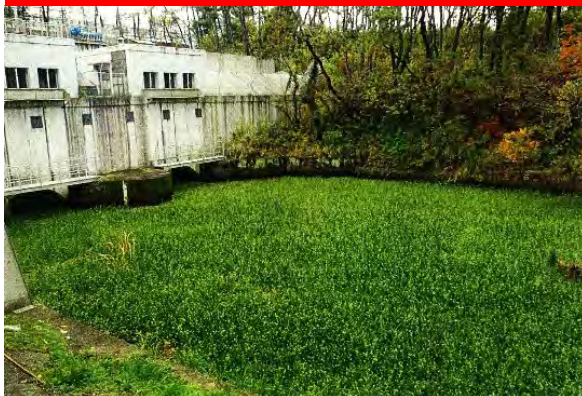
ホテイアオイの繁茂により、放水路下流の防潮樋門の通水障害や、水田の水没のおそれが発生した。
(1株が2ヵ月で500株になることも)

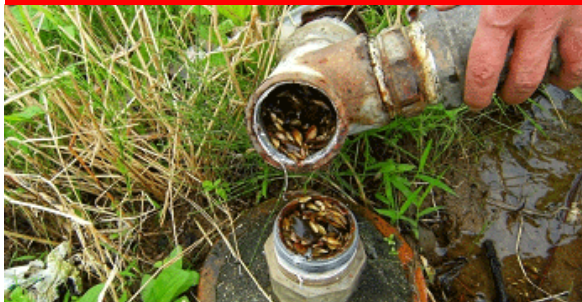
カワヒバリガイの死貝で給水栓が詰まった。
