3.1.3 対策状況

3.1.4 対策案

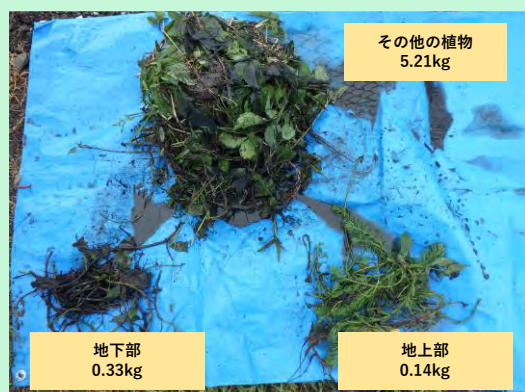
夏季除去作業実施
作業時間:8分40秒/1人

関東地方の開水路の試験では、50cm四方の区画でオオフサモを含めた植物体と深さ20cmの泥土の剥ぎ取り処理を夏季と冬季に実施した。処理後は、季節を問わず再生しなかったが、植物体の繁茂する夏季と衰弱する冬季の作業量を比較すると、労力差が3.5倍と大きかった(1人での作業で夏季平均作業時間:8分40秒、冬季平均作業時間:2分27秒)。

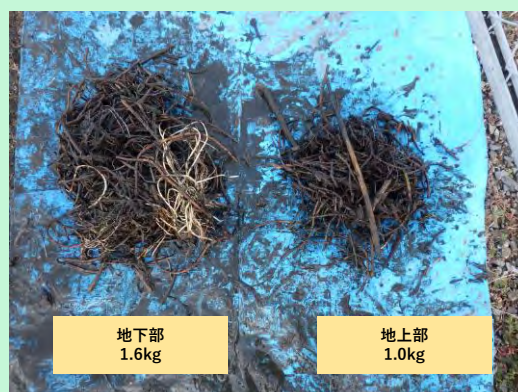
冬季除去作業実施
作業時間:2分27秒/1人

6分13秒
短縮

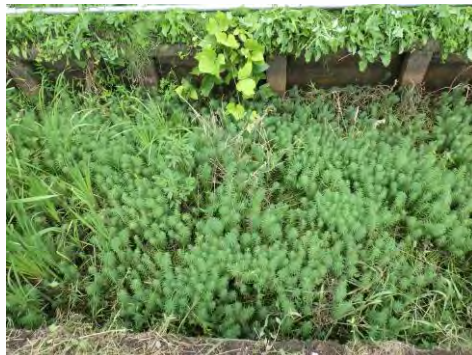
①遮光シート設置前

関東農政局管内の開水路で実施された遮光処理（遮光率 95% の透水性遮光シートで被覆）のみの試験では、抜き取り・剥ぎ取りを実施せず遮光期間 2 年でオオフサモの根絶に成功した。

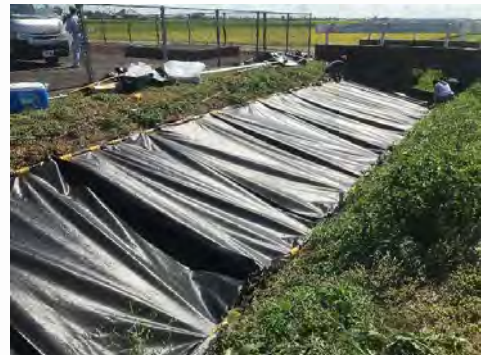
②遮光シート設置状況

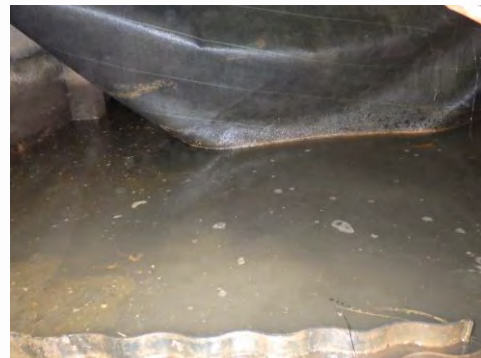
④遮光処理期間約 2 年
