## 3.1 オオフサモ【特定外来生物】

3.1.1 生態・見分け方

### 3.1.2 被害状況

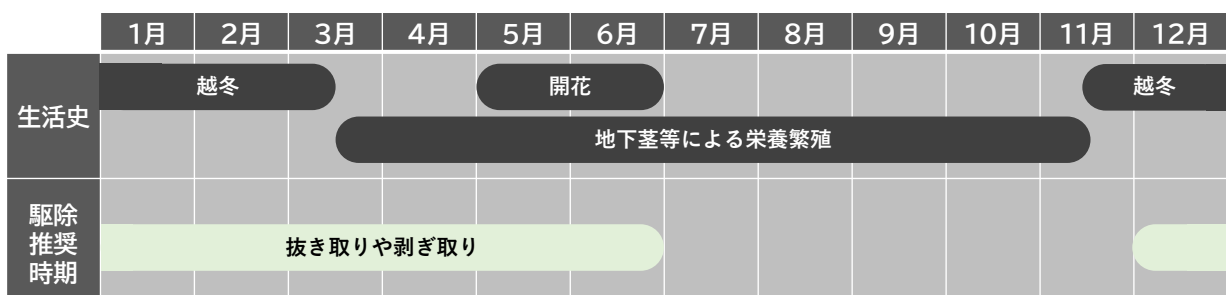
図 24 オオフサモの生活史と駆除スケジュール  
（生育する地域や環境により異なることがある）

地上部が衰弱している冬季（12月～3月、特に1、2月）に駆除を実施

4～6月（特に5～6月）に駆除を実施（春から夏にかけて地下部に蓄えた養分で成長）

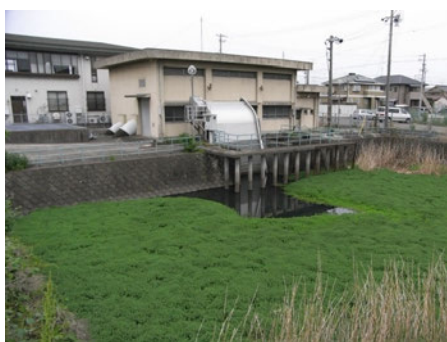
写真①

本種の被害事例としては、ため池の水面にマット状に繁茂した事例<sup>15)</sup>（写真①）、水門を覆いつくし、ゲートが開かなくなる恐れがあった事例<sup>15)</sup>（写真②）、小排水路と支線排水路の合流点に集積し、水があふれた結果、周辺の畦畔が崩れた事例<sup>15)</sup>（写真③）、水田横の排水路を一面に覆った事例<sup>15)</sup>（写真④）、等がある。

オオフサモは水の流れの緩やかなところを好むため、流速の遅い水路やため池でよく生育し、ときに水面を覆うほど繁茂する。過剰に繁茂すると水の流れを阻害し、大雨時には排水を妨げ水をあふれさせたり<sup>13)</sup>、流下した大量の植物体が取水施設や排水門、揚水機場等を集積し、施設機能を低下・停止させたり<sup>14)</sup>する被害を引き起こす。

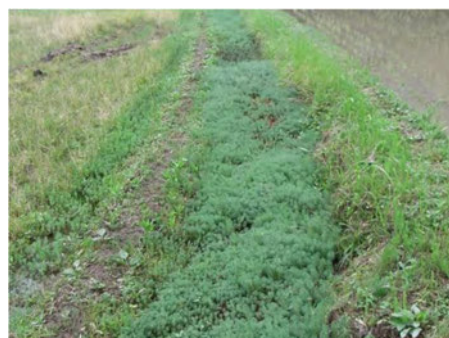
写真④

図 27 オオフサモの主な被害状況
