# 治水に及ぼす影響

# ナガエツルノゲイトウの雑草害

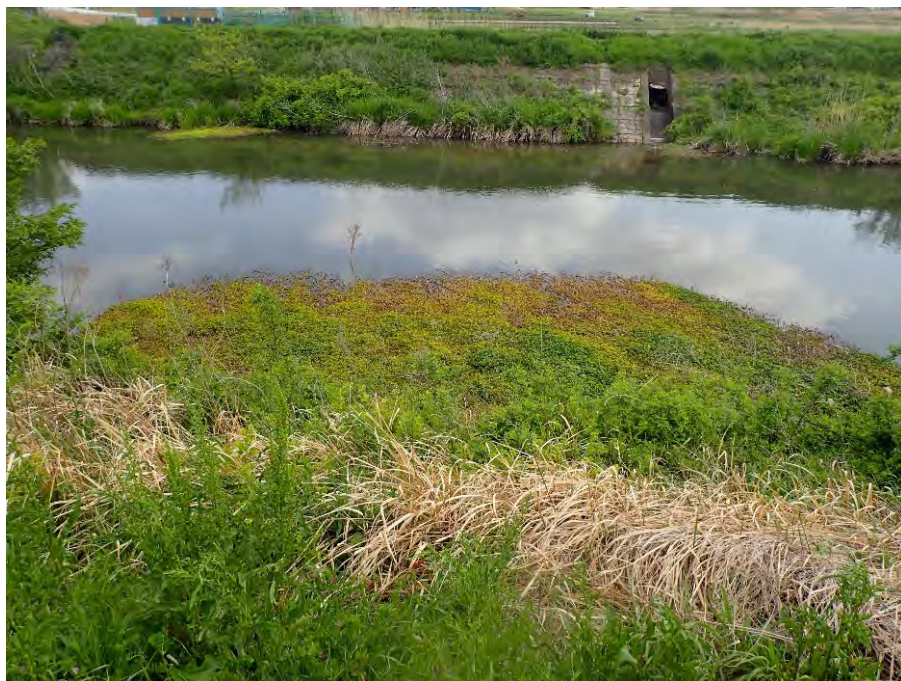
ナガエツルノゲイトウ群落が  
離岸して，流下。

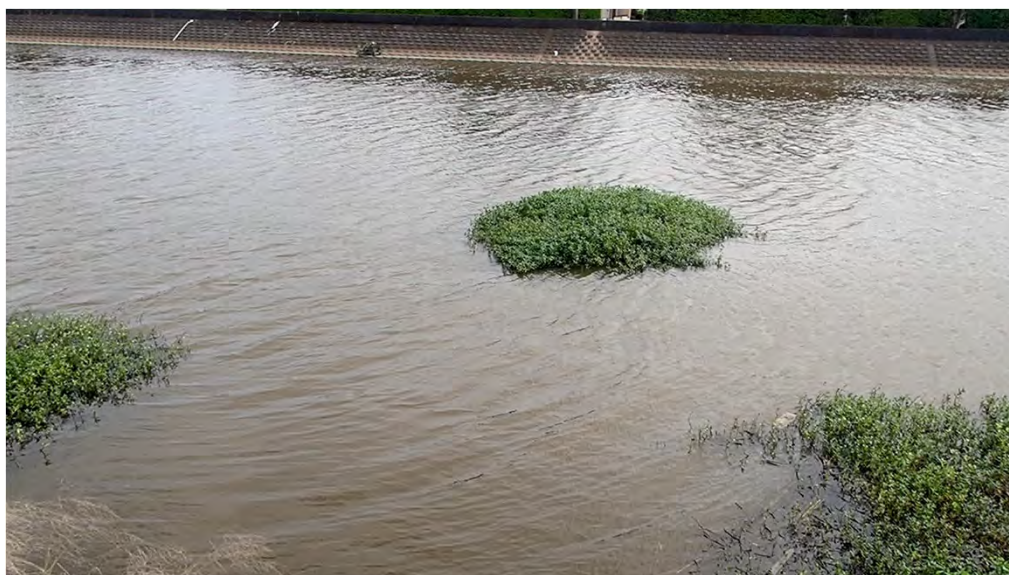
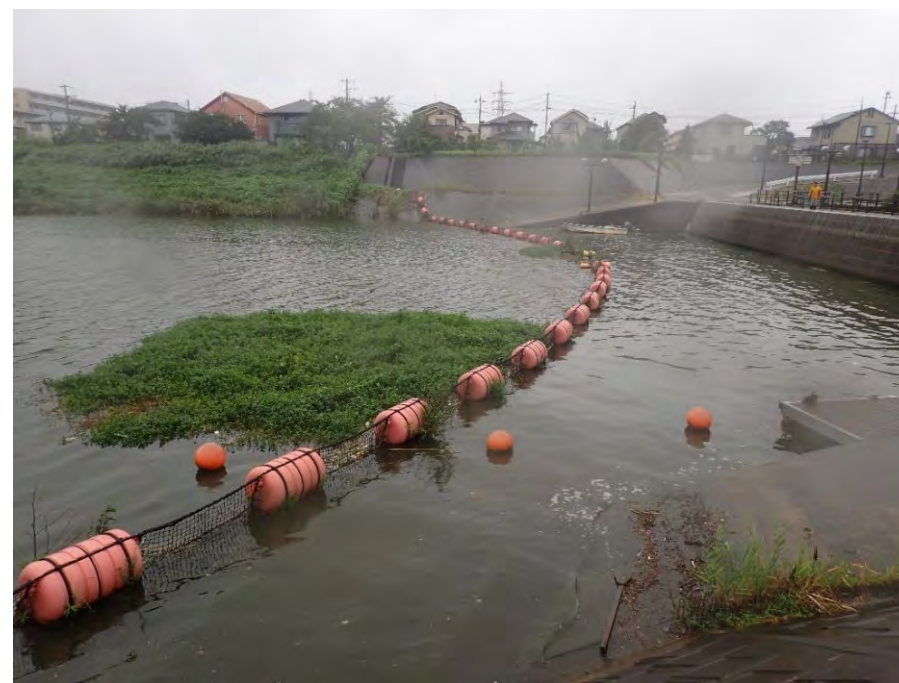
下流の排水機場に大量に漂着，  
ポンプ稼働時の障害となる。

**除去に莫大な費用が発生**

大和田排水機場（印旛沼の排水施設）に漂着したナガエツルノゲイトウ処理量

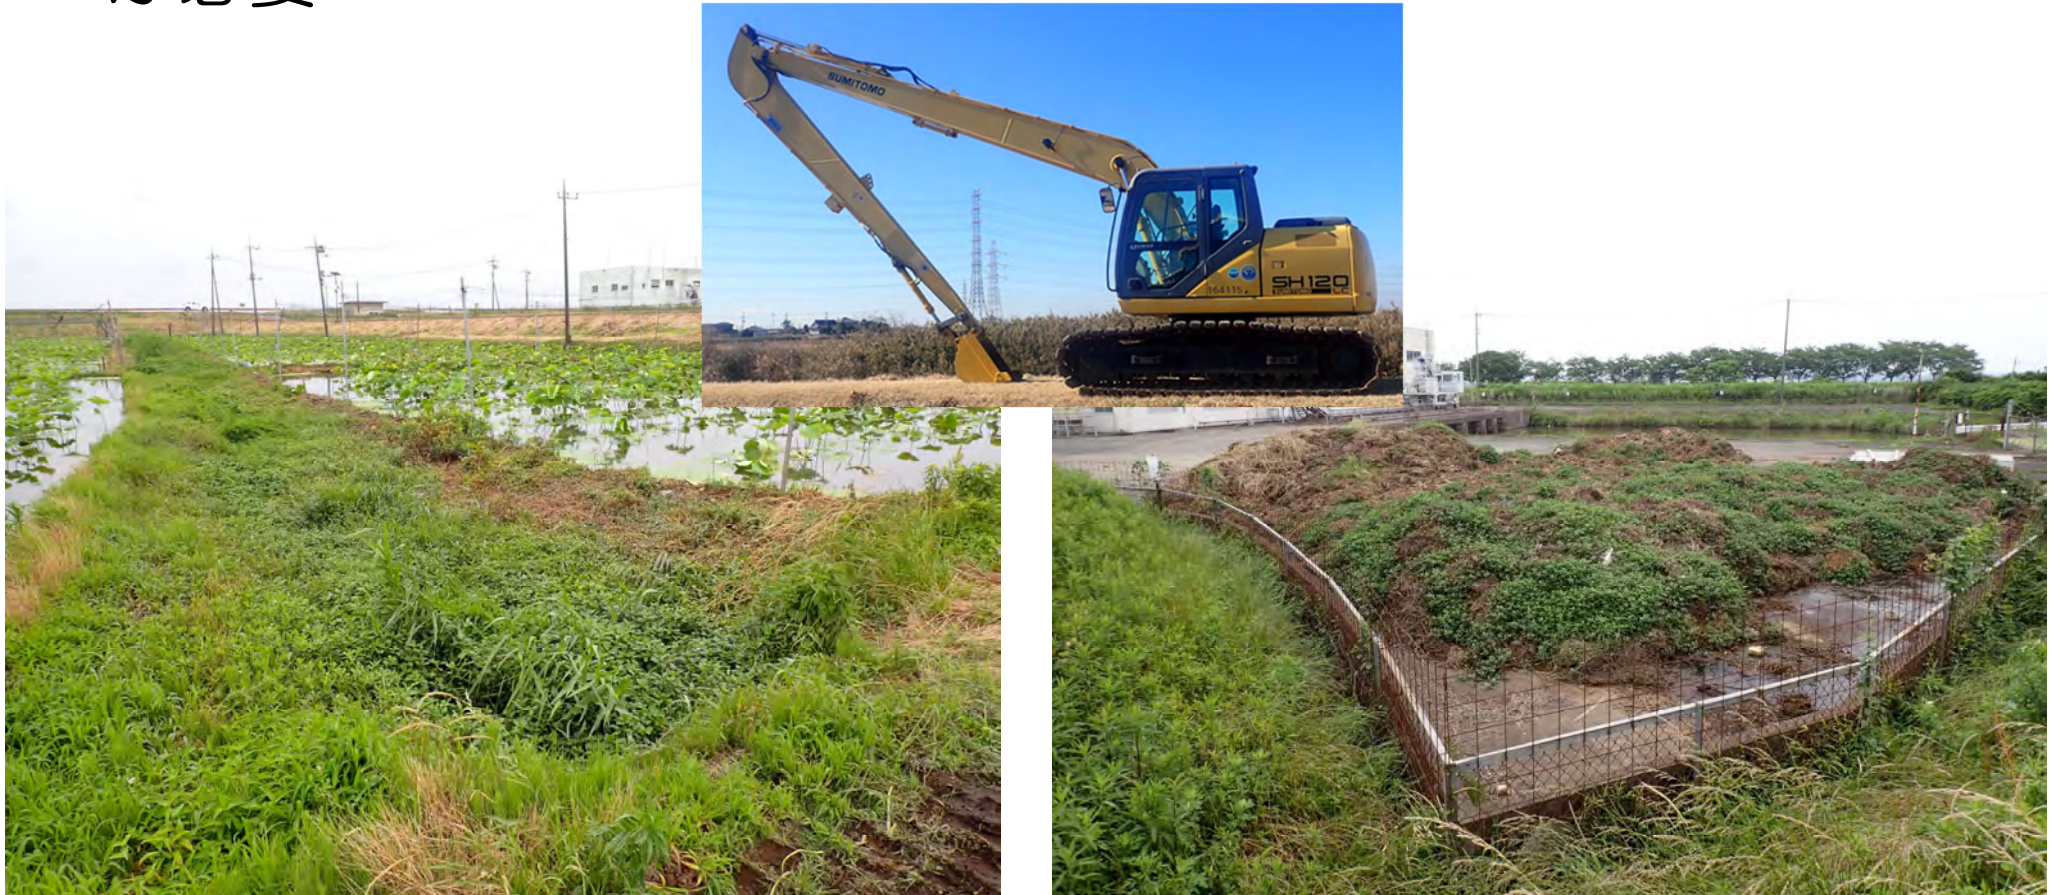
# 除去後に乾燥・減容させるバックヤード

大量のナガエツルノゲイトウを拡げるための広大なバックヤードが必要

定着しないようにコンクリート

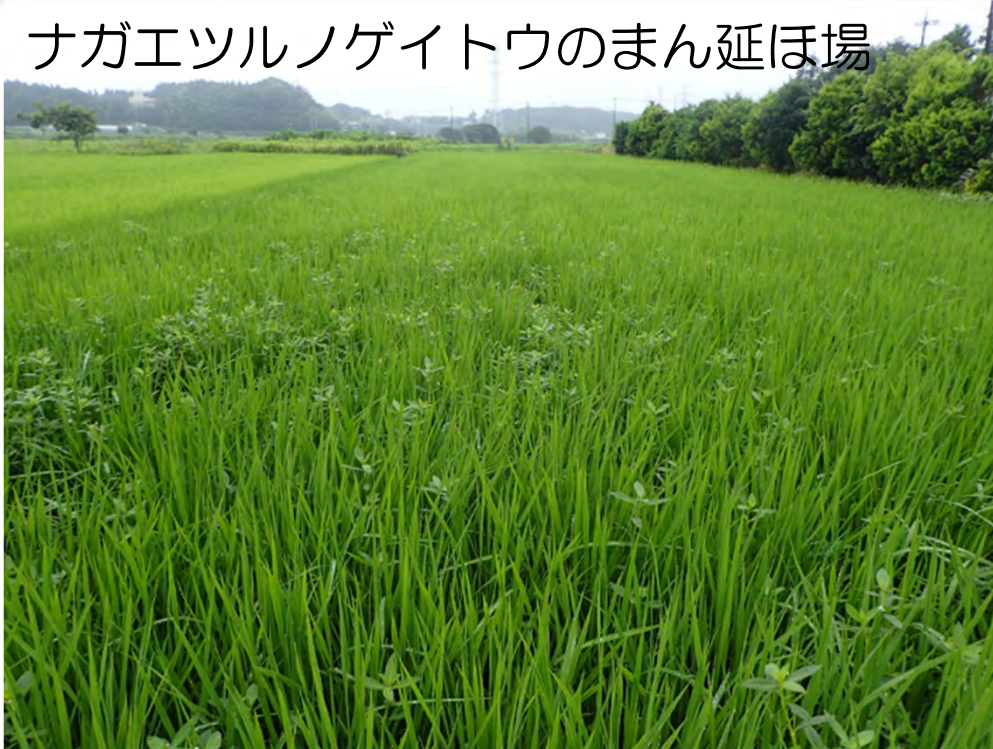
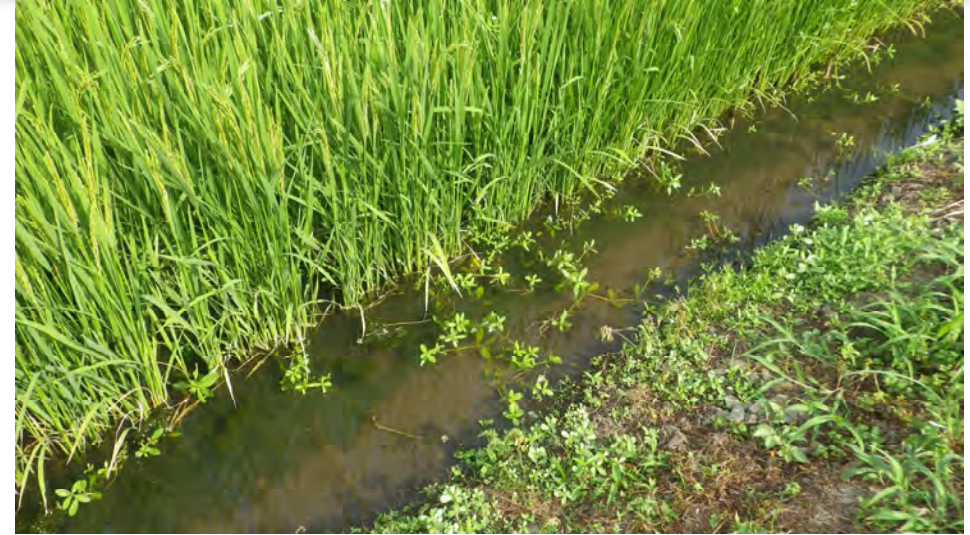
ナガエツルノゲイトウのまん延ほ場

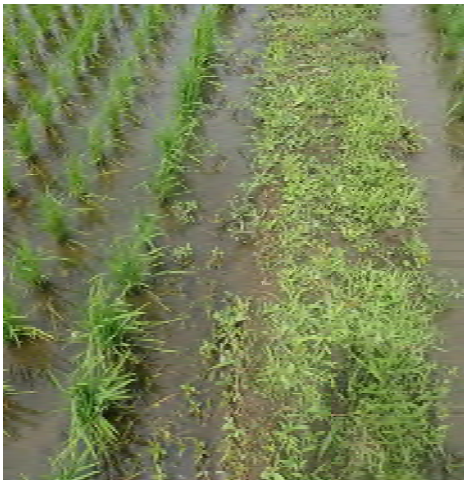
乾田直播田にも定着

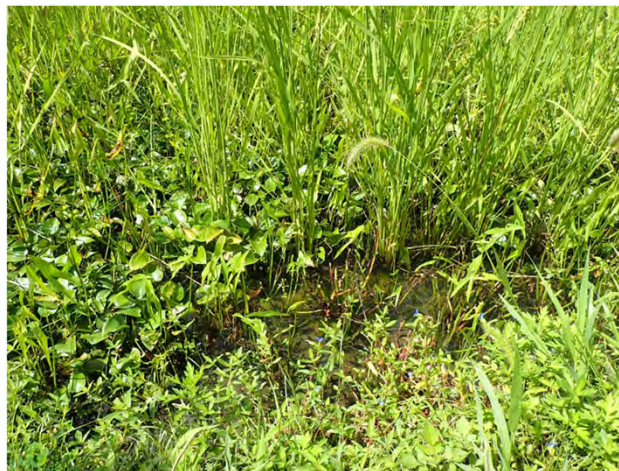
畔際から侵入

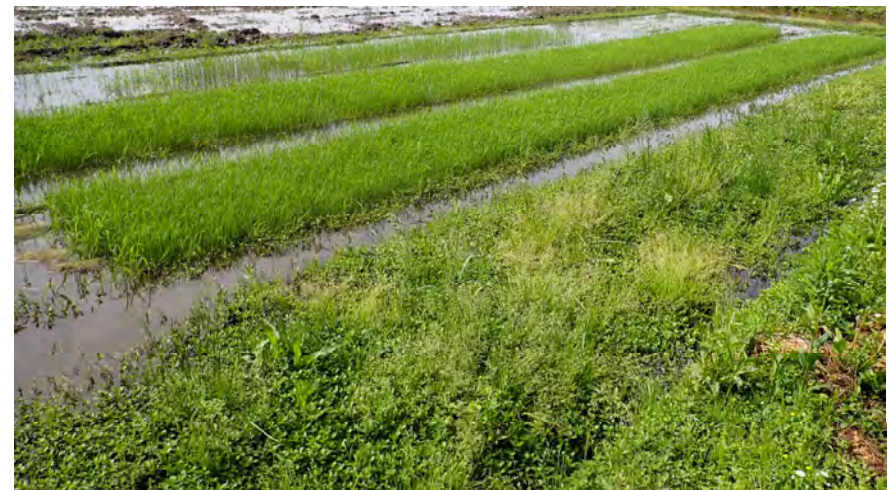
他の水田雑草と共存

有機水田の苗代への侵入

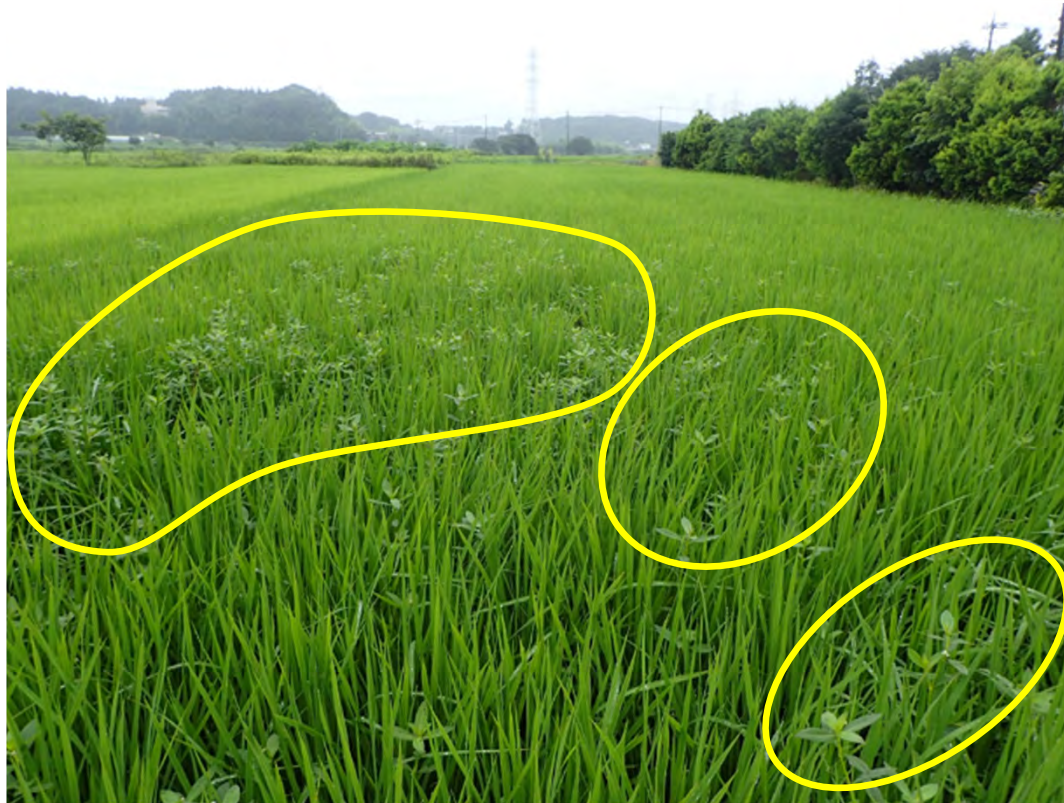
水稻を支えに立ち上がり  
水稻と競合

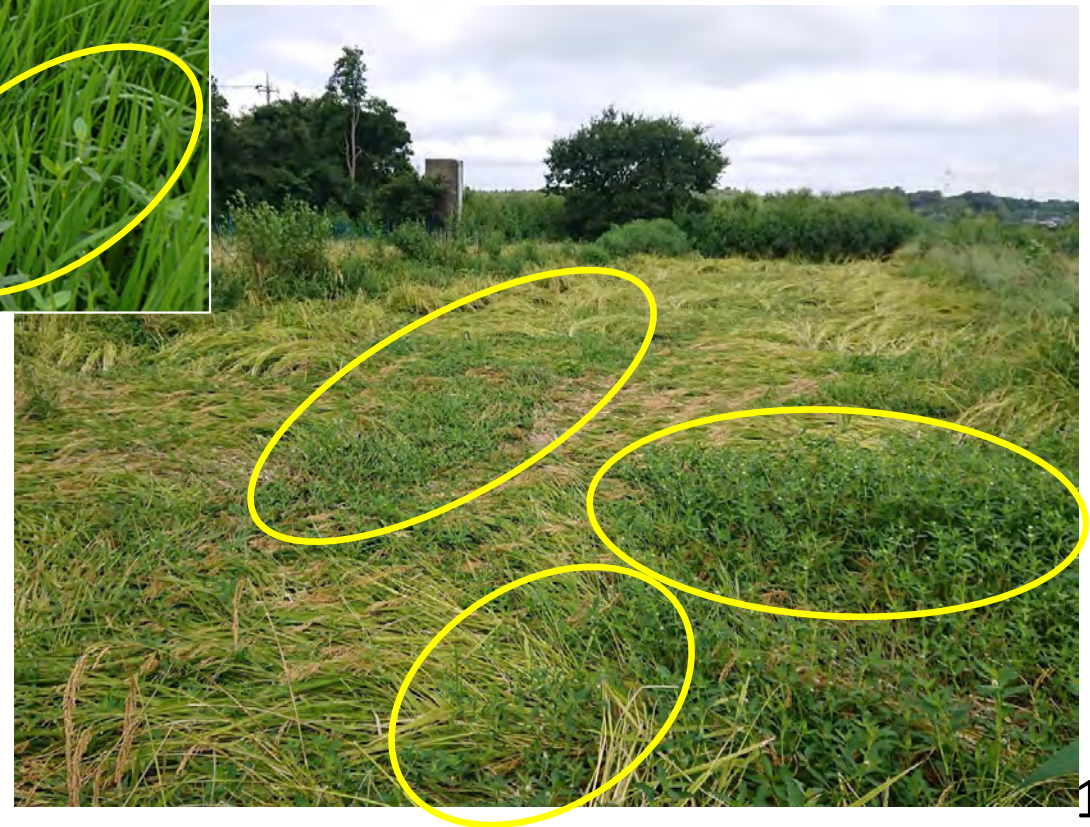
水稻に覆いかぶさると  
収穫作業の阻害や収穫  
不能になることも
