## 第6章 維持管理、モニタリング

### 6.1 維持管理

## 6.2 モニタリング、順応的管理

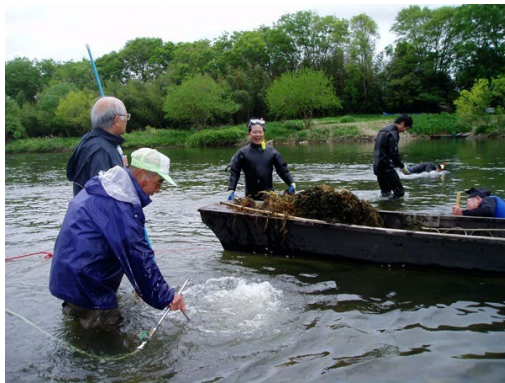
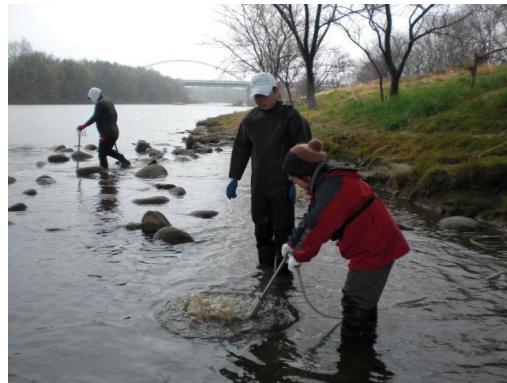
重機が使用できず手作業で駆除をする場合、省力化が課題となるが、矢作川ではオオカナダモの駆除効率を上げるための道具としてエアースコップが開発された。本道具は、ステンレス製パイプを折り曲げたL字の形状で把手先端にゴムホースを取り付けコンプレッサに接続したものである。使用時にはコンプレッサから圧縮空気がエアースコップに送風されることで、小さい力で根部まで引き抜くことができ、切れ藻（植物断片）の発生も抑えられた。

エアースコップを用いた駆除作業の様子

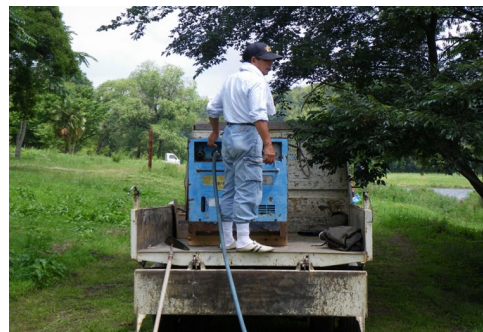
初代エアースコップ 2代目エアースコップ

駆除作業に使用するエアースコップ “藻々と取れーる”

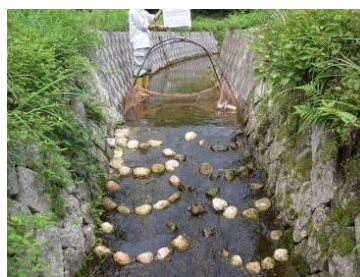
粗石付き斜路型魚道の魚類遡上調査

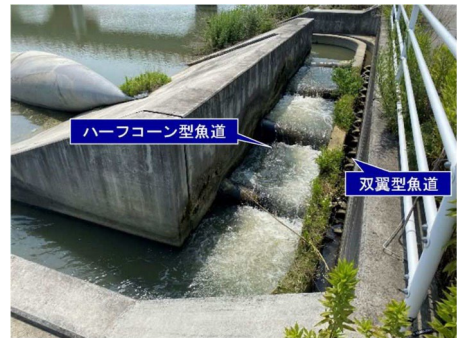
構造上の環境配慮対策として、堰左岸側に迂回するように魚道が整備された。魚道のタイプは、ハーフコーン型魚道（幅2.0m）と双翼型魚道（幅0.3m）の2種類である。

堰樋堰に設置された魚道

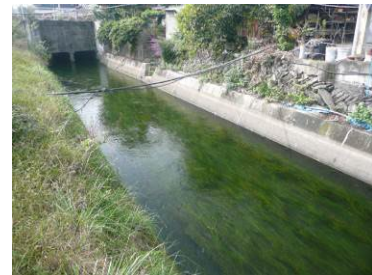
- ・リュウノヒゲモの生育環境を保全するため、環境配慮対策工として水路底版に保全層を施工  
⇒一部でリュウノヒゲモの過繁茂がみられ、通水障害の発生が懸念

環境配慮対策実施後の水路

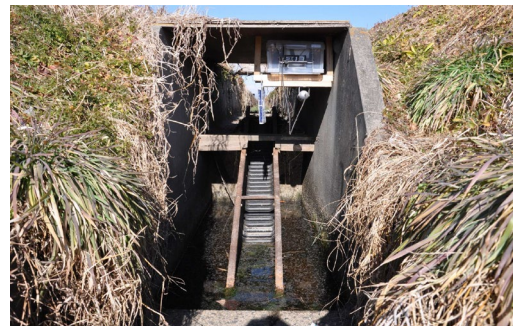
- ・小排水路内の落差工に水路魚道（ポリエチレン製コルゲート管）を設置し、移動障害を解消
- ⇒小排水路内において、ナマズの卵が確認されるとともに、遡上確認調査において、遡上した成魚のうち95%が魚道を利用していることを確認

移動障害解消のため、追加整備された水路魚道

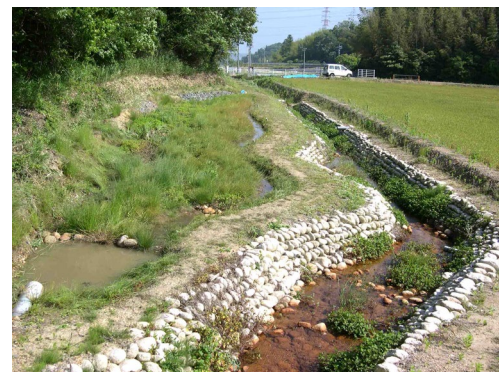
- ・湿地環境を形成するため、ビオトープ予定地の基盤面の切り下げを行った上で、ビオトープの施工を行ったところ、ヒメタイコウチの生息環境に適した浅い湿地がモザイク状に形成され、ヒメタイコウチの移殖が可能となった。

- ⇒ 造成後のモニタリング調査では、ビオトープ内でヒメタイコウチの幼虫、新成虫が多数確認されており、ほ場整備による生息環境の消失に対する代償措置として効果を発揮している。

地盤面の切り下げ後に施工されたビオトープ

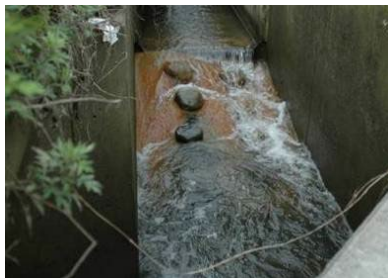
- ・有識者からの意見により、大型の魚類の遡上を考慮し、多様な流速・水深が確保できる片斜面粗石付き魚道へ改良  
⇒ 片斜面粗石付き魚道への改良後に実施したモニタリング調査では、ナマズ、コイ等の大型魚の遡上が確認されており、魚道の効果が発揮され魚類の移動経路が確保されている。

改良された魚道（片斜面粗石付き魚道）

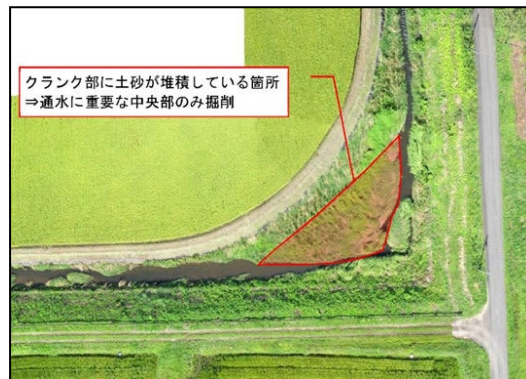
このため、必要な通水量を確保した上で一部の土砂を残すように作業することで生息・生育環境の一部を保全し、影響を緩和することが重要と考えられる。また、掘削箇所の検討においては、土地改良区が保有している UAV による空中写真を活用することも有効である。空中写真を活用した掘削箇所の検討のイメージは、右図に示すとおりである。

実証区間の二面装工区間

拡幅水路

空中写真を活用した掘削箇所の検討イメージ

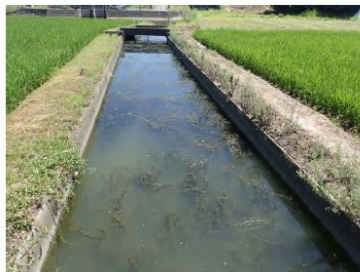
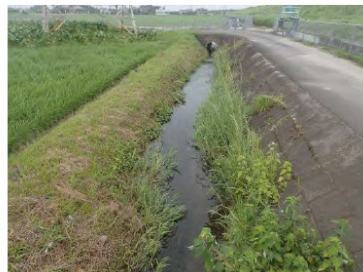
農林水産省の調査によれば、コンクリート水路における魚類の多様度指数（p. 243 参照）が有意に高いと判定された事例では、水路底に対するコンクリートの割合が約7割未満であった。

経年変化により水生生物の生息・生育環境が創出されたコンクリート水路の例

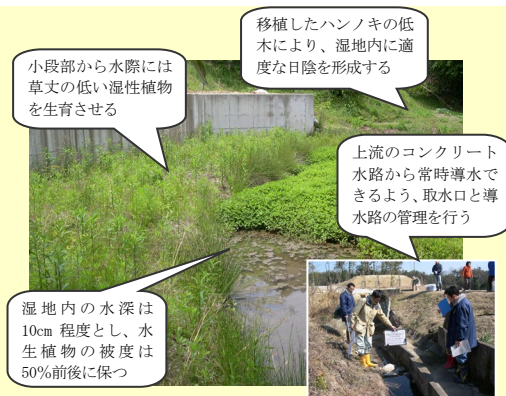
##### 水田脇ビオトープの維持管理マニュアル （一部抜粋）

湿性草地の維持管理イメージ

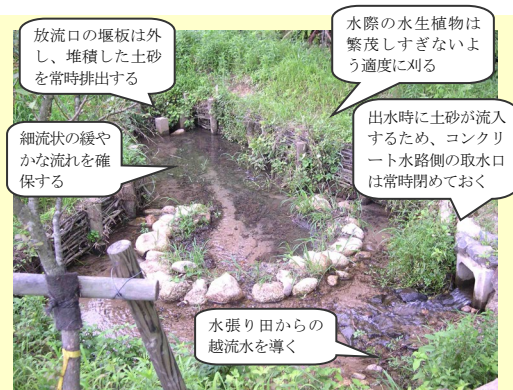
- 管理方針：既設農業水路と水張り田の間のホトケドジョウの移動経路の確保
- 作業内容（時期）：草刈り・土砂上げ（9月上旬の川刈り時）
- 留意点：コンクリート水路側の取水口は、出水時に土砂の流入があるため、常時閉めておく …等

ホトケドジョウ移殖池の維持管理イメージ
