研究成果報告書

研究課題名	非開削工法による既設管の置換更新工法の開発
研究開発組合代表者名	日本ノーディグテクノロジー株式会社 代表取締役 森岡真一

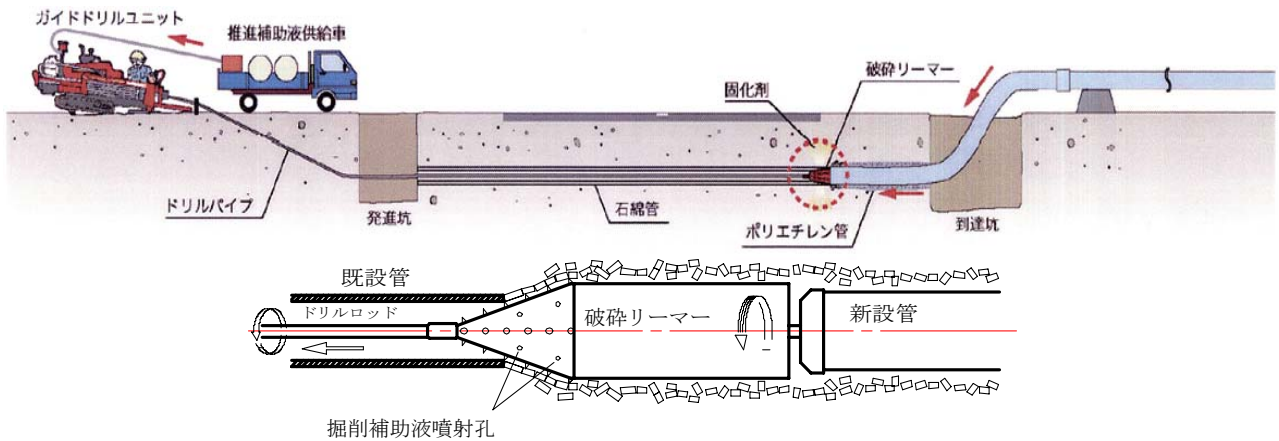
施工状況概要図

非開削のHDD（誘導式水平ドリル）工法で実績のある、アーバンノーディグ工法を応用し、既設の老朽管を破砕してその配管路に新設管を置換更新する工法です。

発進坑に設置したドリルユニットから、老朽管路内にドリルパイプを挿入し、到達坑で新管の口径に適した破砕用リーマーと新設するポリエチレン管を接続する。ドリルパイプを通じて供給される固化能力を有する掘削補助液を、噴射しながら破砕リーマーを回転させ、土中にて既設管を破砕し、周辺の土を解しながら新設管の引き込みを行う。破砕された既設管破片や解した土は掘削補助液と混ざり合い、一部は新設管の外周を伝わって立坑内に排出されるが、大部分は固化性能を有する掘削補助液の作用により、新設管周辺に裏込め材のように充填・固化され、管周辺に隙間の無い管路が構成される。

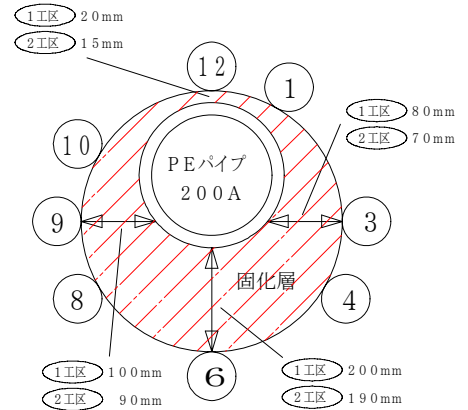
フェノールフタレインで固化範囲を特定し、その境界直近からサンプルを採取した。

管の破砕片含有率 : 0.2 重量%

破砕片以外の土に含まれる石綿繊維 : 不検出

一部は泥水とともに排出されますが、破砕片の殆どは、固化層内に捕捉・固定されている。
