研究成果報告書

研究課題名	高靱性セメント複合材料を用いた 水路構造物等の補修・補強工法の開発
研究開発組合代表者名	鹿島建設株式会社

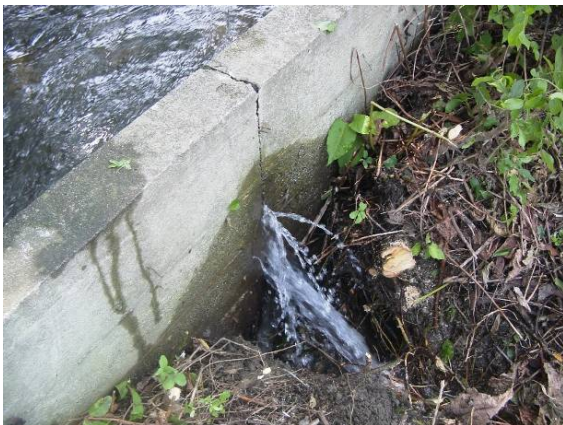
写真－1 目地部からの漏水

土地改良事業の進展により造成された農業水利施設のストックは膨大であり、水路構造物に限定しても、現在までに総延長 40,000km 程度の水路が構築されている。これら水路構造物においても、近年では、造成後 40 年以上を経過し老朽化した構造物が多く、構造物の性質上、コンクリート表面の摩耗による損傷や、目地部やひび割れ部からの漏水（写真－1）に対する対策が求められている。従来、これらの劣化に対しては、劣化した構造物を取り壊し、改めて造成する更新が通常であったが、最近では、これまでの事後保全からの確な機能診断に基づく予防保全へ対策を転換し、機能低下の原因・程度に応じた適切な補修を行い、ライフサイクルコストを考慮した維持管理を実施していくことが重要となっている。

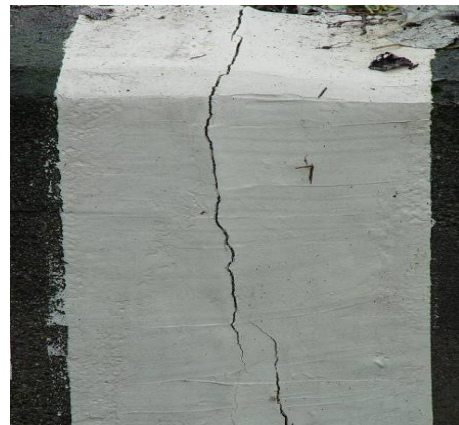
写真－2 目地補修部の再ひび割れ

水路構造物の補修工法としては、一般に耐久性に優れるとされるセメント系補修材料による断面修復工法が適用されている。しかしながら、目地部やひび割れ部では、その開口幅が温度変化などにより変動するため、補修後早期に補修材料にひび割れが発生し、美観上の問題や、ひび割れからの漏水による水路機能の低下などを生じるケースが多い（写真－2）。

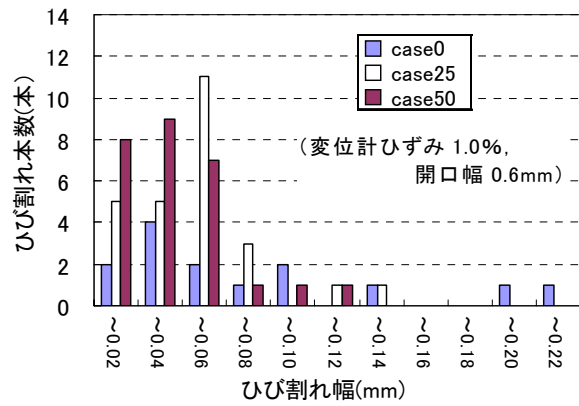
図－4 ひび割れ幅の分布

図－2 に示す試験体を用いて，吹付け ECC の目地部およびひび割れ部における優れたひび割れ分散性を確認した。特に，目地部については，開口幅の変動に対し無付着領域を設けることでひび割れ分散性が改善されることを確認した（図－3，図－4）。

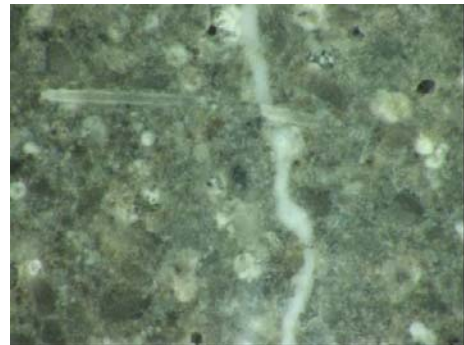
写真－4 ECC ひび割れ部の目詰まり状況

また、透水試験により、ECC に生じる微細ひび割れ部の透水量は極めて少なく、水密性の観点から実用上問題ないことを実験により確認した。(図－5、写真－4)。

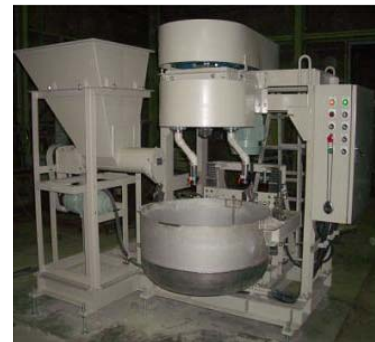
写真－5 新型ミキサ

施工効率改善について、課題であった製造時間の短縮を目的とし、ミキサ容量を2倍とし、かつ材料自動投入機を装備した新型ミキサを作製した(写真－5)。また、練混ぜ手順、練混ぜ時間などを水準とした練混ぜ実験を経て、適切な練混ぜ方法を確認した。その結果、新型ミキサでは、現行システムの約2倍(480L/h)の製造能力を確保できることを確認した。

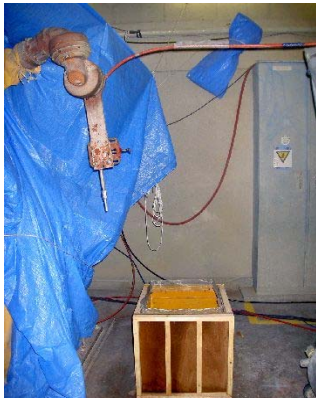
写真－6 WJによる摩耗試験概要

農業用水路での摩耗現象を模擬し、ウォータージェットを用いた摩耗試験(写真－6)を行い、吹付け ECC の摩耗抵抗性を評価した。その結果、吹付け ECC は、一般的なコンクリートやモルタルに比べ摩耗抵抗性に優れ、従来工法(ポリマーセメントモルタル)と同

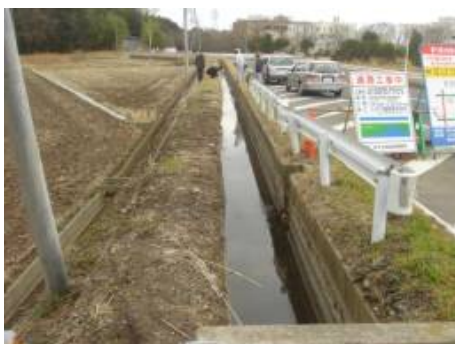
写真－8 試験施工箇所（茨城県）

本工法における、実用上の課題の確認することを目的として、岩手県花巻市（H16 年度：長さ 5m 程度）および茨城県ひたちなか市（H17 年度：15m 程度）の 2 箇所で試験施工を実施した。

- ・ コスト縮減，工期短縮のため，はつり作業を極力伴わない工法とする必要がある。
- ・ 目地部については，既設コンクリートの伸縮の繰返しにより，ひび割れ幅が拡大してしまったことから，補強対策を講じる必要がある。

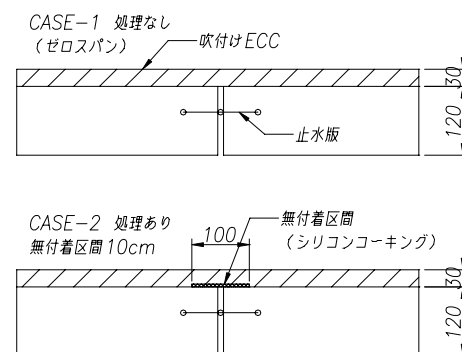
図－7 目地部補修概要（茨城県）

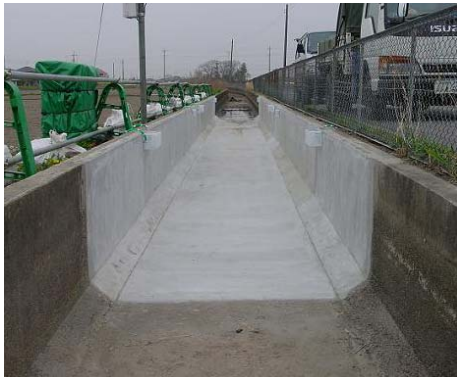
写真-9 実証試験箇所全景

実証試験は、茨城県つくばみらい市にある農業用水路で実施した(写真-9, 10, 図-8)。実証試験では、一連の検討結果を踏まえ、目地部を除く一般部の被覆厚を10mmとし、目地部の疲労耐久性対策として、断面内にアラミド繊維シートを埋設しECCを補強する方法を採用した(図-9)。

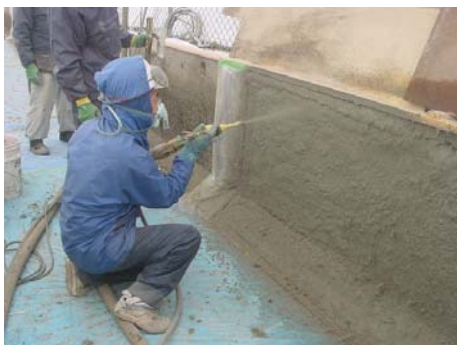
写真-10 吹付け施工状況

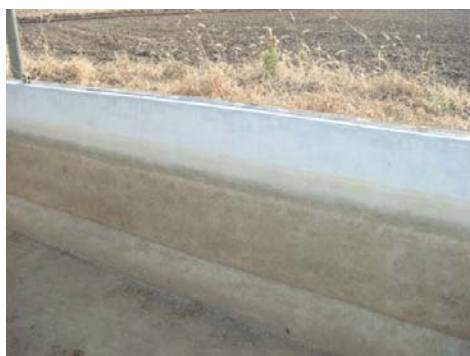
写真-11 9ヶ月経過後の水路表面

- ・ 歩振り調査の結果、材工単価を確認した。(施工面積 100m²程度とした場合の仮設費を除く直工単価：一般部 26,000 円/m²，目地部 15,000 円/m)。
- ・ 施工後 9 ヶ月を経過した時点での目視調査では、目地部を含め 0.04mm 以下のひび割れは確認されたが、ECC 特有の微細ひび割れであり、大きなひび割れは生じておらず、補修箇所が健全であることを確認した(写真-11, 12, 図-10)。

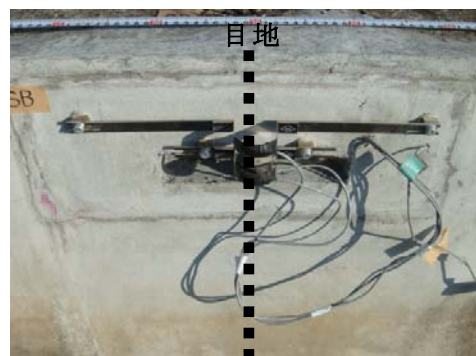
写真-12 9ヶ月経過後の目地部表面
