研究成果報告書

研究開発課題名	コンクリート製開水路の通水性能照査技術と 水膨張性ゴムによる目地補修工法の開発
研究総括者	株式会社 三祐コンサルタンツ
研究開発組合	株式会社 三祐コンサルタンツ 株式会社 アサノ大成基礎エンジニアリング (旧大成基礎設計株式会社) シーアイ化成株式会社
試験研究機関	独立行政法人 農業・食品産業技術総合研究機構 農村工学研究所

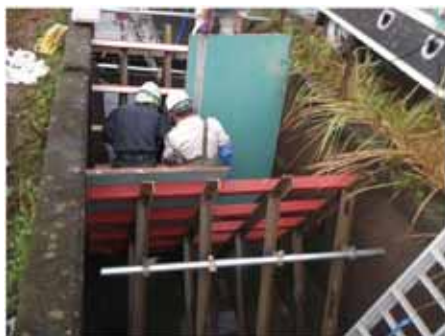
図-1.6.2 区間締切装置設置状況

現地水路(高さ 1.8m×幅 1.8m)を用いて、本調査(2回)を実施した(図-1.6.2 および図-1.6.3 参照)。

2回の調査ともに、締切区間 1m 程度、水深 1.5m 程度で実施した結果、十分な安全性および止水性を確保できた。また、アンカー打設位置は、確実に固定できる位置を選定する必要があることを確認した。

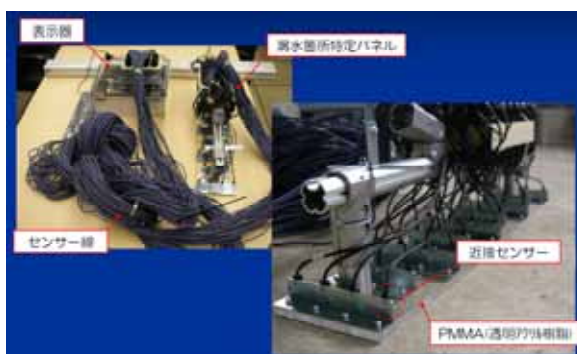
図-1.6.4 漏水箇所特定装置(一式)

現地水路での調査の結果を受けて、濁水中においても漏水検知が可能な(水中カメラを使用しない)手法について検討を行い、漏水箇所特定パネルおよび表示器等から構成される装置の製作を行った(図-1.6.4参照)。また、ひび割れ入りコンクリート付き水槽等を用いて、室内試験を実施し、本装置の漏水検知精度を確認した。

現地水路(高さ1.8m×幅1.8m)にて、漏水箇所特定装置(図-1.6.4参照)を用いて、本調査(2回)を実施した。1回目の調査では止水板が損傷した目地を対象とし漏水有りの状況を確認した。2回目の調査ではクラック(幅0.4mm～1mm)を対象とし漏水無しの状況を確認した。両者ともに外観の漏水(浸み出し)状況と概ね一致しており、本手法により、漏水箇所を特定できることを確認した。

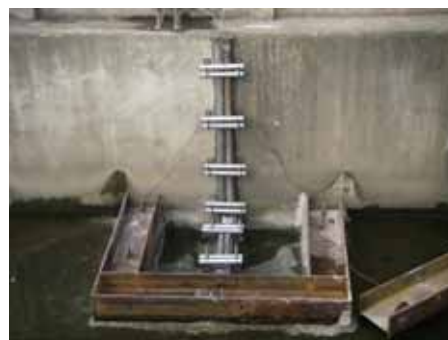
図-1.6.6 局所締切装置設置状況

現地水路(高さ1.8m×幅5.0m)を用いて、本調査を実施した(図-1.6.6参照)。本調査結果より、装置と水路内面の接地面には、水膨潤性粘土を設置することにより、十分な止水性を確保し、精度良く漏水量の測定ができることを確認した。また、漏水量の測定開始は、水膨潤性粘土の止水効果が発現する湛水開始2～3時間後に設定することが妥当と判断した。長時間の測定を実施した場合には、水膨潤性粘土の状態が不飽和状態から飽和状態に移行し浸みだし量が増加すること、および乾湿の状態変化によっても浸みだし量が増加すること等の問題が生じることが想定される。

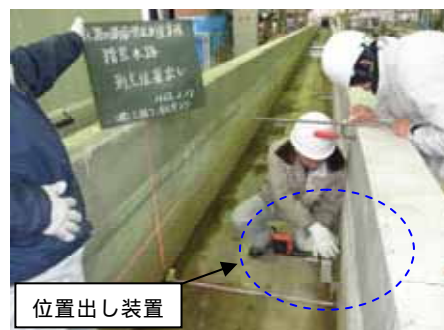
図-1.6.8 水路断面測定手法

水路に生じるたわみの予測を行い、水路断面の測定は部材の端点と中央付近を測定することが妥当であると判断し、調査の経済性および作業性を考慮した上で、水路断面の測定手法を決定・装置の製作を行った。(図-1.6.8 参照)

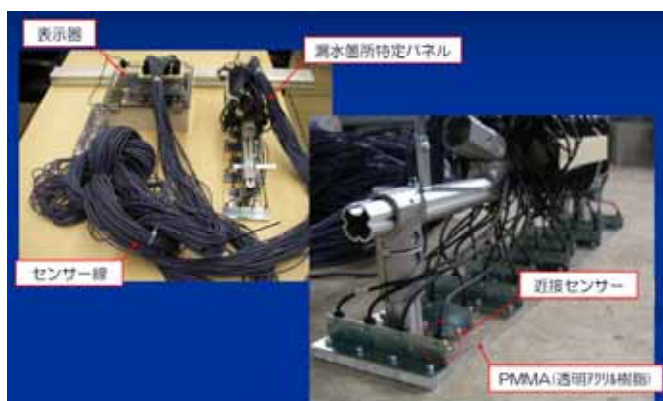
図-2.1.3 漏水箇所特定装置（一式）

農業水利施設の安全性を損なうことなく、目視では判断することができない漏水箇所を特定する手法（漏水箇所特定パネルおよび表示器等から構成される装置）を開発した（図-2.1.3 参照）。本技術は、老朽化した農業水利施設（例えば水路）に対する補修・改修区間の選定、補修工事により漏水対策を講じた農業水利施設（例えば水路）に対する止水性確認などに適用可能である。

図-2.1.3 に示す漏水箇所特定制装置を対象とする。

項目	評価コメント	優位性
経済性	装置を押し当てるだけの簡単な作業により、漏水箇所の特定制が可能であり、工程を短縮できる。	
工程		
品質	比較的精度良く漏水箇所の特定制が可能であり、水路補修(改修)区間を選定することができる。	
安全性	水路内での調査を伴わず、高い安全性を有する。	
施工性	装置を押し当てるだけの簡単な作業であり、高い施工性を有する。	
周辺環境への影響	極めて小さい。	
総合評価	周辺環境への影響を与えることなく、比較的精度良く漏水箇所の特定制を行うことが可能になったことから、従来技術に対して、優位性を有していると判断する。

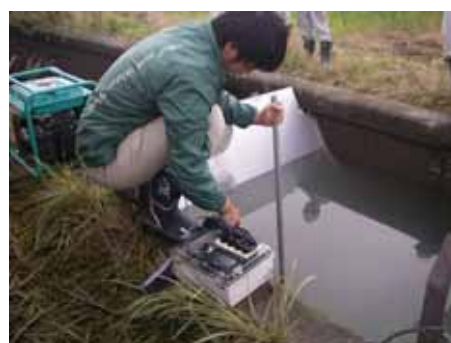
図-2.1.4 区間締切装置と併用した漏水検知状況

なお、前述の区間締切装置と併用することで、漏水箇所の特定制度は向上する。（図-2.1.4 参照）

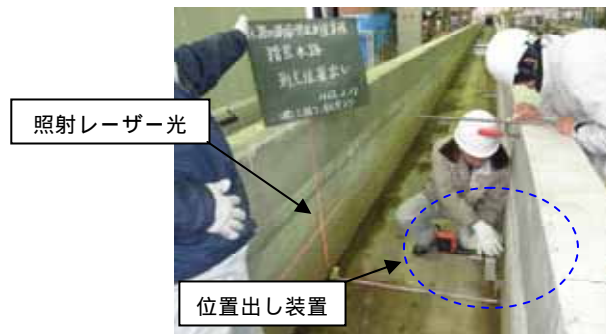
図-2.1.7 水路断面測定手法

老朽化等により通水性能の低下した水路の断面形状を容易に測定できる方法を確認した。本成果を用いることにより、迅速に水路の変状をデジタルデータとして数値化し、数値計算に反映させることが可能となる。なお、本技術の内、新技術は、ラインレーザー装置を用いた水路断面の位置出し手法であり、測量技術は従来技術を利用したものである。(図-2.1.7 参照)
