安全管理対策事例集

～土地改良施設における転落事故防止のために～

令和7年6月（追録版）

農林水産省

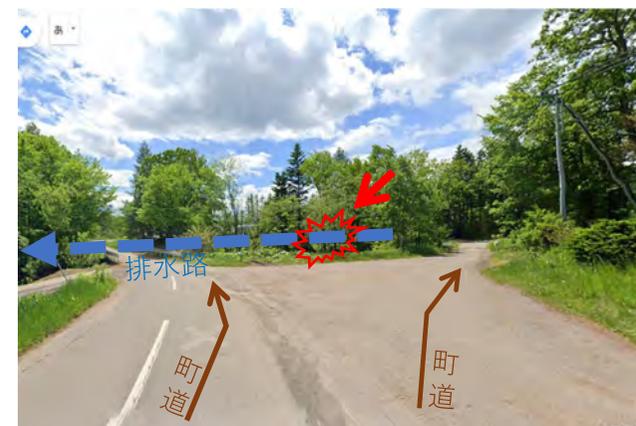
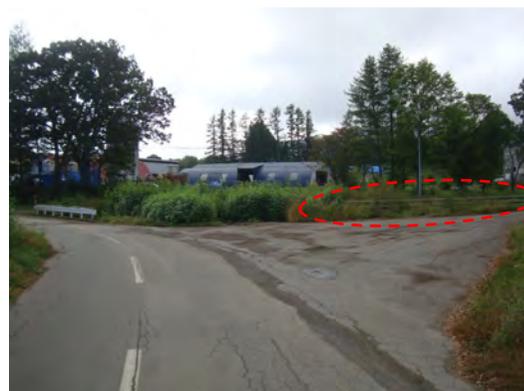
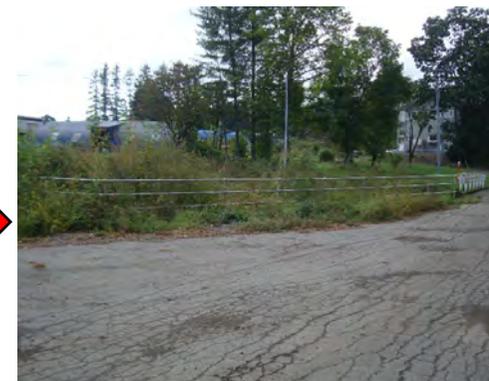
町道に隣接する新朝日幹線明渠排水路における簡易的な安全柵を道路管理者により設置。

町道報徳新朝日線と町道新朝日線の分岐に位置する御影地区新朝日幹線明渠排水路に対し、道路敷地内に簡易的安全柵を設置
令和5年度設置 事業費50万円
(全額道路管理者(単独))

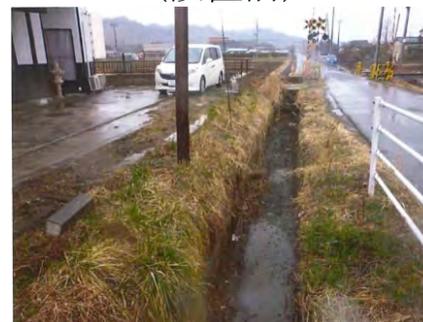
(設置前)

- ・生活道路である市道作田浦・月観14号線に平行する下小松用水路288mを蓋付き水路に付け替え
- ・活用した補助事業 国土交通省 交通安全事業
- ・令和3～5年度設置 事業費9,566万円(全額道路管理者負担)

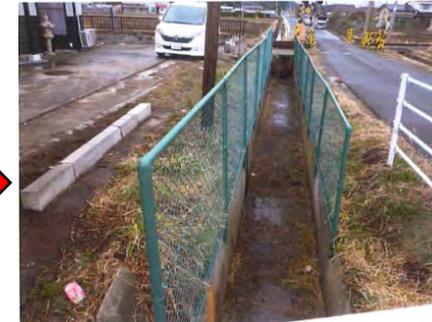
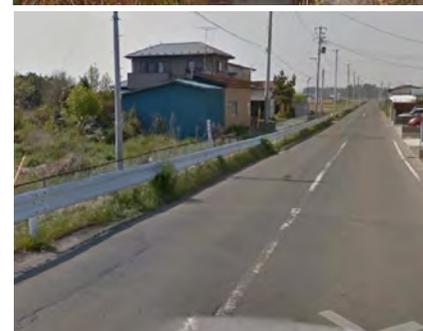
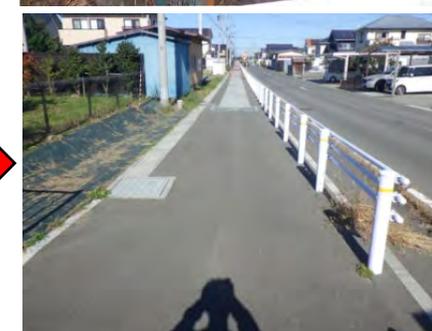
(設置後)

- ・生活道である市道立沼線に平行する鹿妻境堀排水路16mにネットフェンスを設置
- ・活用した補助事業 なし
- ・令和3年度設置 事業費67万円(改32、道35万円)

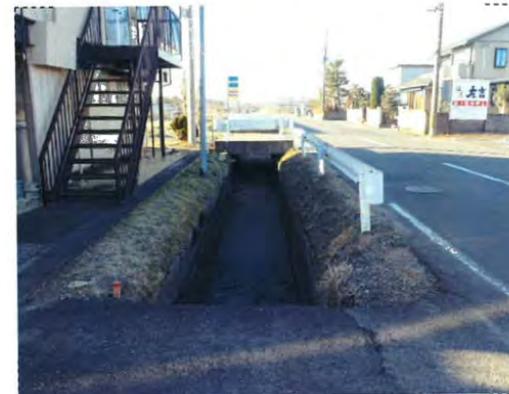
工事施工前

- ・通学路である町道に平行する矢吹第3・4合流幹線用水路L=38.5mに安全ネットカバーを設置
- ・活用した補助事業 国営造成施設管理体制整備促進事業
- ・平成26年度設置 事業費252万円(国50%、県25%、町(道路管理者)25%、改良区0%)

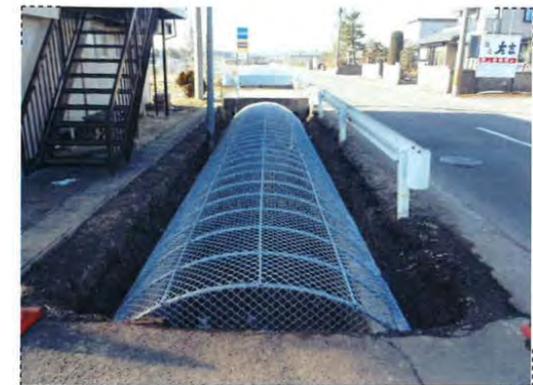
竣工写真

安全施設には、ネットフェンスやふた掛けが多く施工されているが、水路の土砂上げ等の維持管理のしやすさを考慮し、取り外し可能な安全ネットカバーを採用することとした。

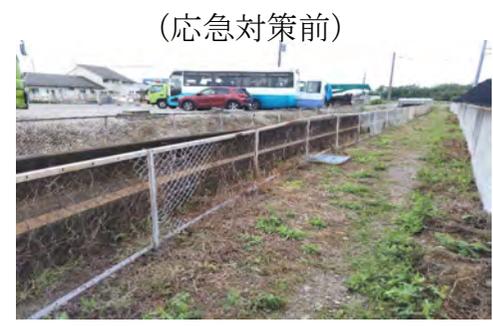
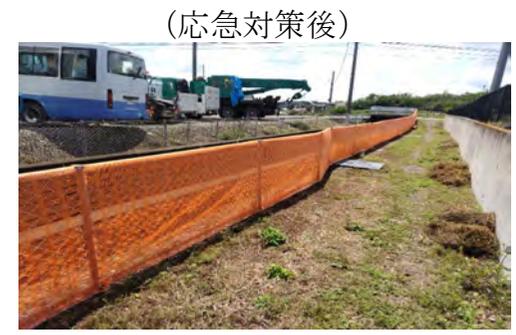
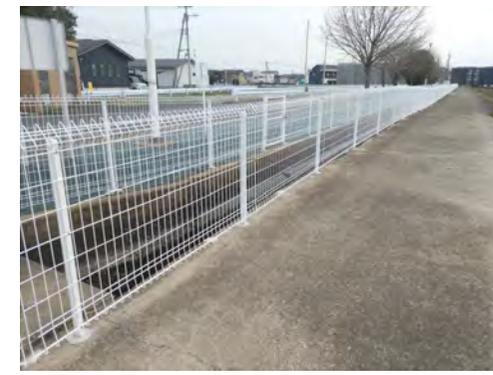
- ・通学路に近接する大谷幹線水路L=90mに安全ネットカバーを設置
- ・令和6年度設置 1. 2万円(土地改良区負担)

(応急対策前)
補助事業を活用したネットフェンス設置(イメージ)

(応急対策後)
応急対策後、県の小規模農村整備事業等の補助金を活用し、左写真(イメージ)のように老朽化したフェンスを改修していく。左写真は過去に補助金を活用しネットフェンスを設置した事例である。

当改良区の管理水路は開水路が多く、安全施設には、ネットフェンスが多く設置されており、老朽化したネットフェンスを計画的に改修しているところであるが、周囲の状況等から早急に対応が必要と判断したところについては、応急対策として安全ネットカバーを設置し、今後は、補助事業を活用しネットフェンスを設置する予定とした。

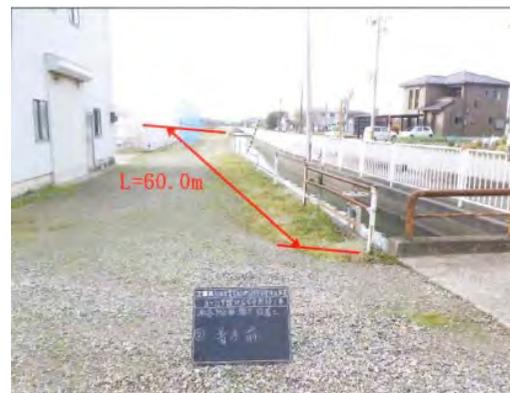
(更新前)

民家が沿線にある県道月潟西川線に平行する五ヶ江甲線水路110.3m(3ヶ所)の転落防止柵を更新

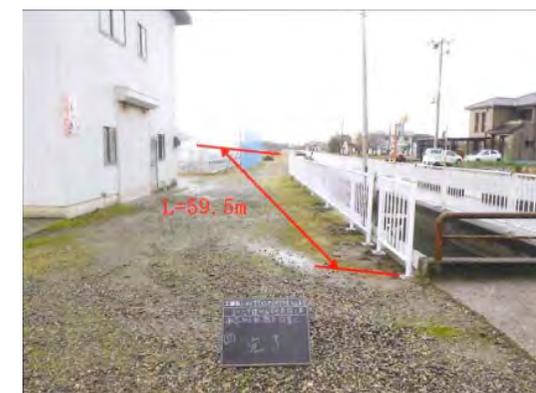
(更新後)

- ・令和5年度設置 事業費300万円(国165万円、市108万円、改27万円)
- ・活用した補助事業 農村地域防災減災事業(農業用施設等災害管理対策事業) 新潟市団体営農業水利施設安全対策推進事業(市単)
- ・平成29年度～令和7年度に同様の負担割合により、安全柵837mを設置(予定含)

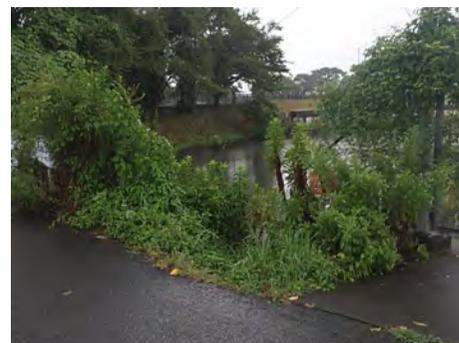
(設置前)

- ・設置年度 : 令和3年度
- ・事業費 : 3,509千円(国3,498千円、改良区11千円)
(田外池放流工・大観池・森下排水機場の3カ所)
- ・活用した事業 : 農村地域防災減災事業(定額)
- ・添付写真は、田外池放流工

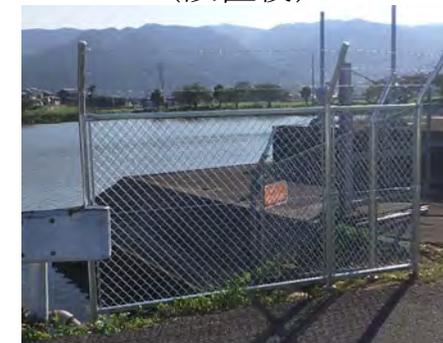
(設置後)

フェンス H=1.5m φ 3.2×50mm目 延長L=10.5mの転落防止柵を新設

安全施設には、周辺環境との調和も考慮し、隣接フェンスと同タイプフェンスを採用した。

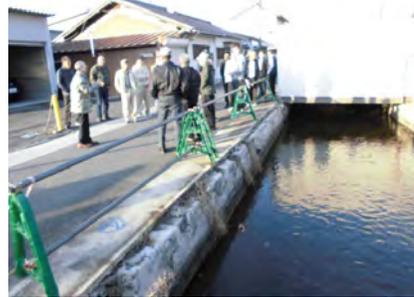
緊急的に安全対策が必要な箇所は、町との協議により、道路管理者によるバリケード設置が行われた。

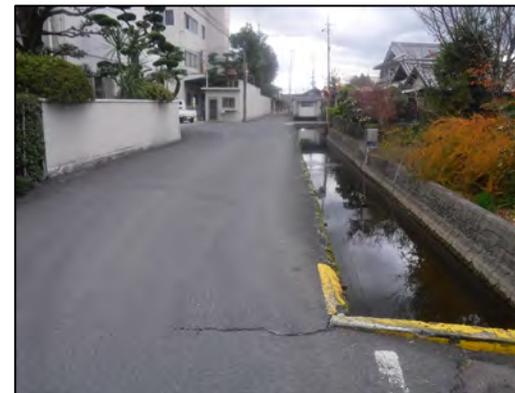
(設置前)

- ・生活道、通学路である町道妙寺1号線に平行する幹線水路54mにネットフェンスを設置
- ・本施設においても、ネットフェンス設置までの間は、バリケードを設置し安全性の確保に努めた
- ・活用した補助事業 土地改良施設維持管理適正化事業(安全管理施設整備)
- ・令和6年度設置 事業費100万円(国30、県30、改20、道20万円)

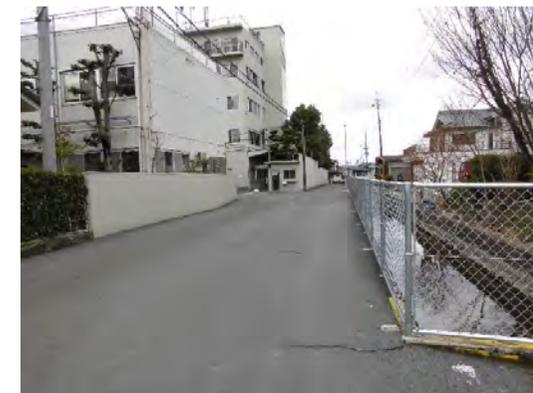
(設置後)

安全施設の設置が、近隣企業の大型車の進入の妨げになることから有効幅員の確保と歩行者の安全確保(転落防止)を考慮し、ネットフェンスを水路壁天端に設置することとした。

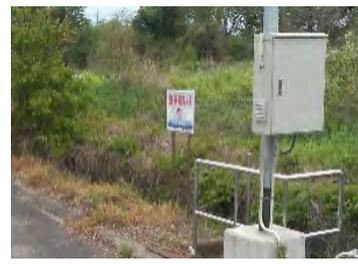
【事例】安全看板を設置

通学路、人口密集地区などで用水路への転落の危険性がある場合、可能な限り応急的な対策を実施する。

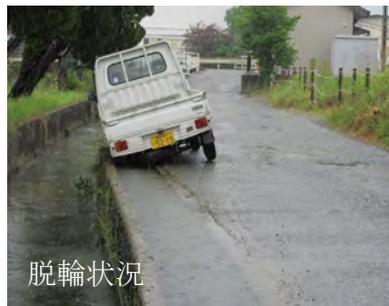
脱輪状況

地区内で発生する農業水利施設に係る様々な問題を解決するため、八代平野南部土地改良区では、地域からの要望書を受け付けている。要望書の提出により、大雨時に用水路内への車両転落事故が発生していることを把握した。

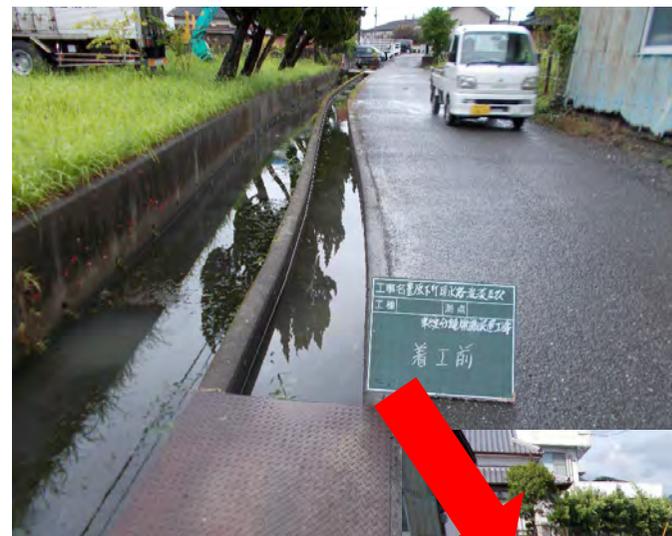
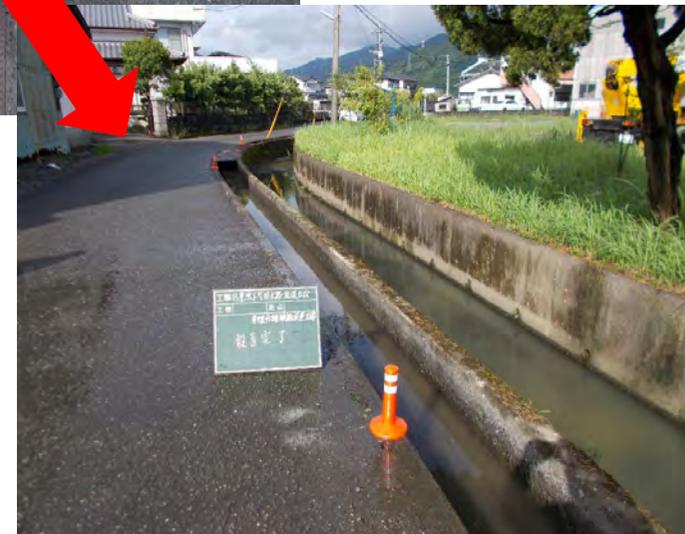
- ・市道に平行する沖井出1号用水路L=110mの浚渫と併せて、車線分離標(ラバーポール)N=3本を設置
- ・平成29年度設置 事業費341,000円

大雨時に排水路から用水路へ雨水が流入することによって、用水路と道路の境目が分からにくくなることを解消した。

安全施設には、ネットフェンスやふた掛けが多く施工されているが、水路の土砂上げ等の維持管理のしやすさを考慮し、車線分離標(ラバーポール)を採用することとした。
