# 安全管理対策事例集

～土地改良施設における転落事故防止のために～

令和5年3月（追録版）

**農林水産省**

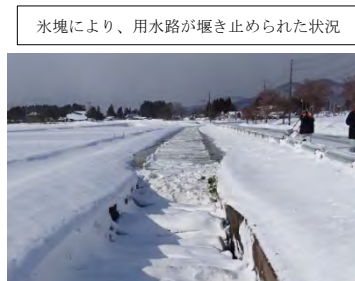
氷塊により、用水路が堰き止められた状況

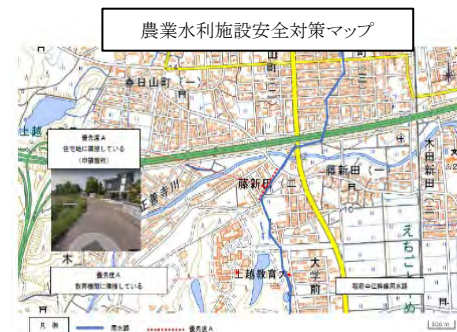
転落防護柵、蓋掛け等の安全施設を設置した箇所のマップを作成。

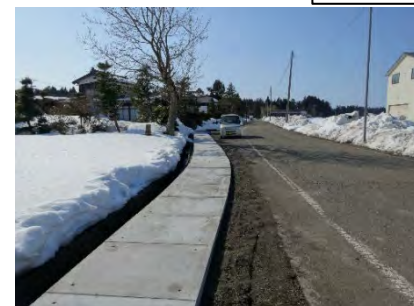
施工後

水路への蓋掛け

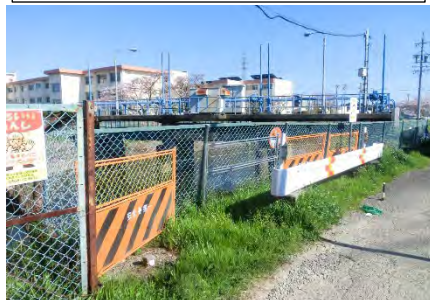
①ガードフェンスによる応急措置

・巡回点検等により発見された損傷箇所については、土地改良区が応急処置を実施。(①損傷したフェンスを工事用ガードフェンスにより応急処置)

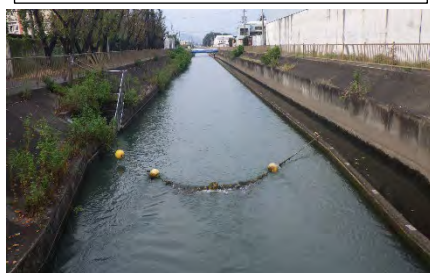
②脱出用ロープの設置

・自治体の提案・協力を受け安全対策を検討追加。(施工例:②脱出用ロープの設置)

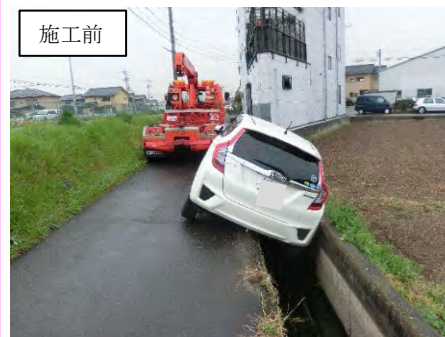
施工前

・支線水路への転落防止対策の地元要望を受け、地元及び市役所と調整し単独県費事業を活用しガードパイプ(施工延長55m)を設置。

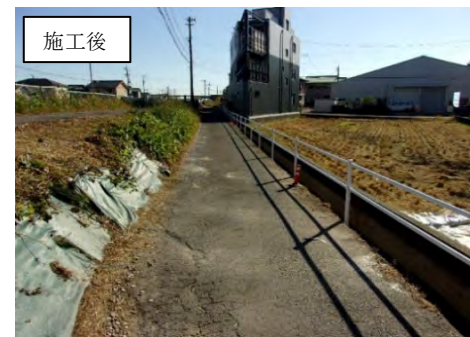
施工後

・狭小な道路幅員(2.3m)を確保するための工夫として、フェンス支柱は水路内側の通水の障害にならない位置に取付金具で固定。

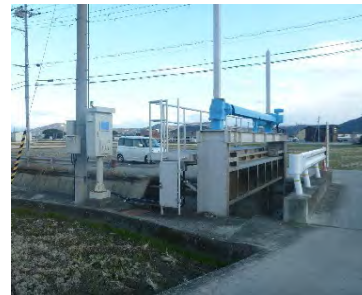
台風時などの水門に近づくことが危険な状況下で、少人数の土地改良区職員で行う見回り点検の際、水門ゲートの開閉を遠方から確認できる運転管理ランプを設置することにより、作業の安全確保や省力化を図っている。

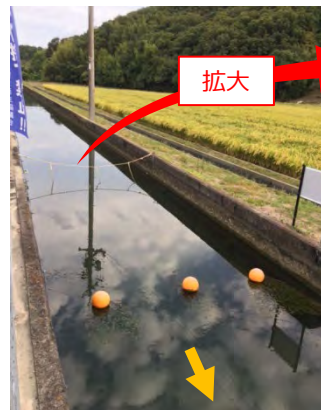
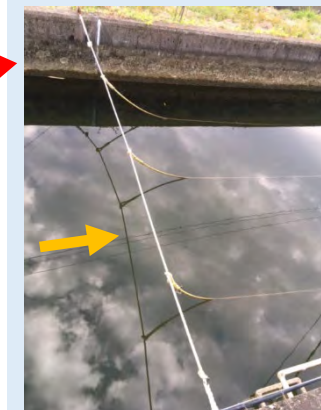
### ○脱出用ロープの設置

- 水路幅が広いので、水路に渡したロープから、さらに複数のロープを水面に垂らす構造。
- 掴まりやすいよう、垂らしたロープには結び目を付けている。
- 転落者が負傷しないよう、金具は一切使用せず。

- ロープの位置が目立つよう、先端にブイ(浮き球)を設置。
- ロープは職員による自作で、おおむね5年程度で更新。

管理する水路は、①水路幅が広い、②水路側壁が垂直構造、③通年で水量が多いことから、転落時に水路から脱出する際の助けとなるロープを設置。

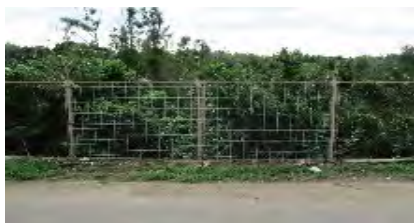
自前で製作・修繕し早急な安全確保

多面的機能支払交付金を活用し(資材購入)、活動組織において、破損した安全柵を自前で製作・修繕することで、早急に対応。
