# 安全管理対策事例集

～土地改良施設における転落事故防止のために～

令和3年9月（追録版）

農林水産省

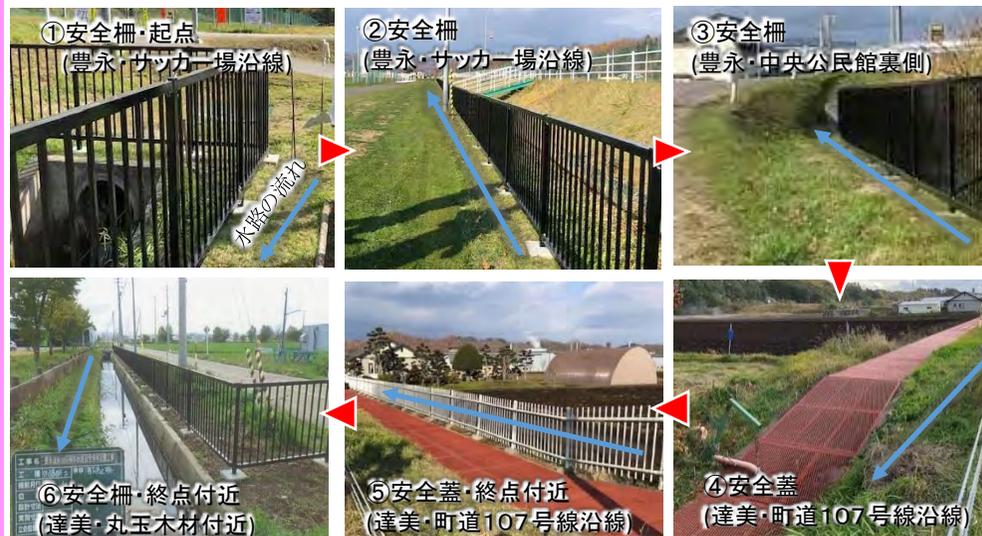
安全蓋 788.42m 安全柵 313m(門扉2基を含む)

安全柵・安全蓋のいずれも鉄製であり、経年劣化はまぬがれないことから、設備の安全確認のためパトロールを行い、破損などが見られた場合は迅速に修繕するよう努める。

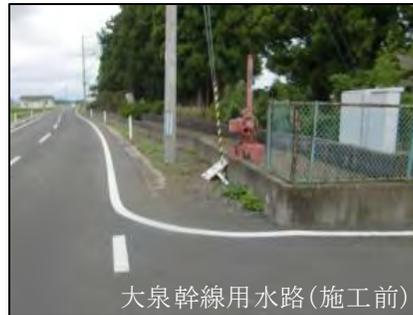
大泉幹線用水路(施工前)

用水路脇に砂利道が走っており、水路の天端が地面から50cmほど出ていたが、交通量が少なかったことから安全施設を設置していなかった。

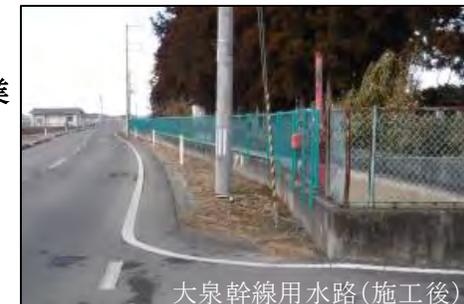
大泉幹線用水路(施工後)

- ・施工数量
- 大泉幹線用水路 L=200m
- 加賀野北用水路 L=250m
- 加賀野南用水路 L=250m
- 桑代用水路 L=360m

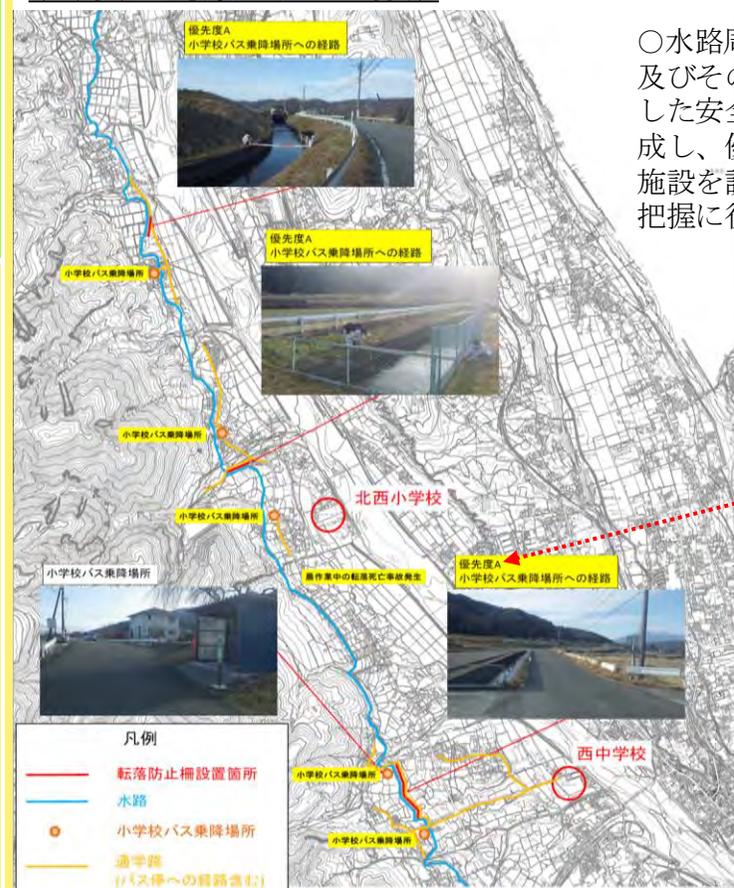
○水路周辺の小・中学校及びその通学路等を記載した安全管理対策マップを作成し、優先的に安全管理対策施設を設置すべき箇所の把握に役立てる。

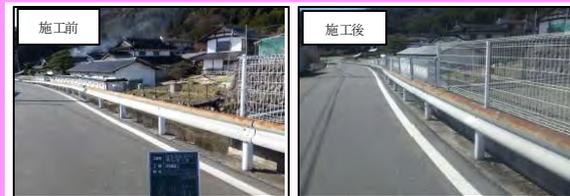
そのため、道路管理者と協議を行い、ガードレールの支柱を利用して転落防止柵を設置する方法で費用の削減を図った。

農村地域防災減災事業  
 (農業水利施設危機管理対策事業)  
 実施主体：葦崎市  
 事業費：29,000千円  
 事業内容：安全柵設置  
 (ネットフェンスL=1,812m)

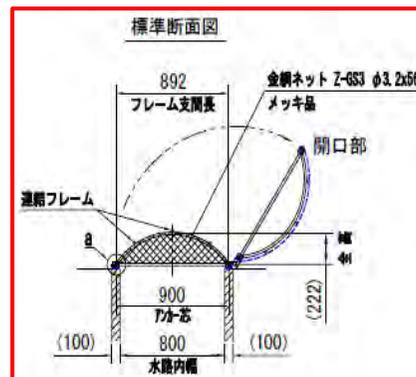
高齢者等の転落事故に加え、混住化に伴うゴミの不法投棄も増加。安全管理対策及び維持管理作業の軽減のため、アーチ形ネットフェンスの設置を検討。

また、管理の一体性の観点から、整備区間は一律でアーチ形ネットフェンスを設置する。

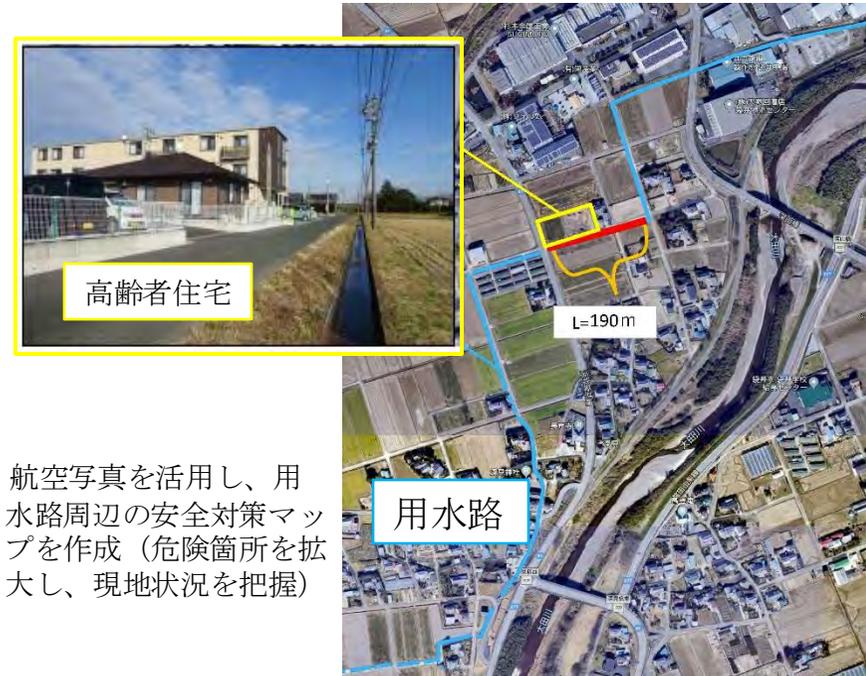
航空写真を活用し、用水路周辺の安全対策マップを作成(危険箇所を拡大し、現地状況を把握)

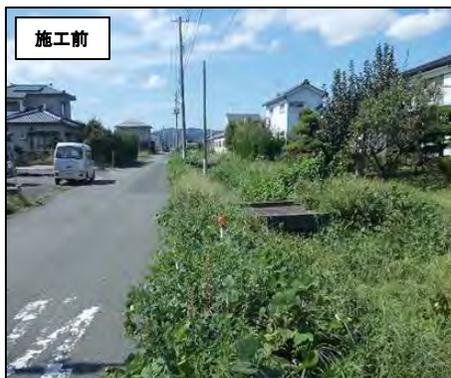
道路面から水路渠底まで約2.5mあるが安全柵が無く、また、除草作業が不十分となっており、境界や水路位置の把握が困難であり危険と判断した。

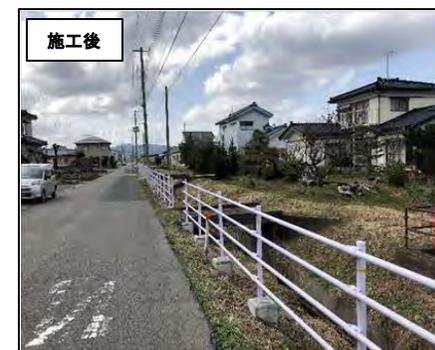
転落防止柵  
ビーム式（土中式）L=304m

水路周辺を整備して転落防止柵を設置することで水路位置を明確にした。

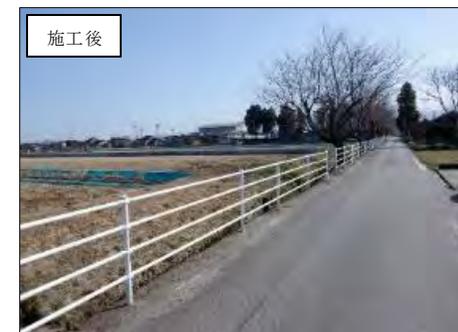
施工後

- 事業主体: 土地改良区
- 整備内容: 転落防止柵の新設
- 施工延長: L=220.6m
- 事業費: 4,716千円

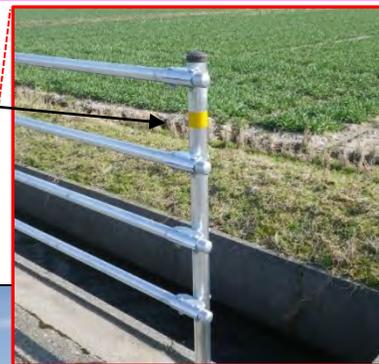
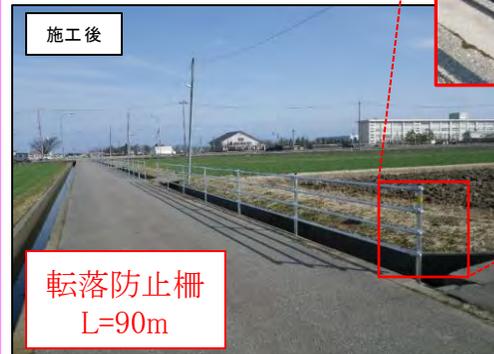
夕方や夜間にも転落防止柵が確認しやすいよう、反射シートを設置。

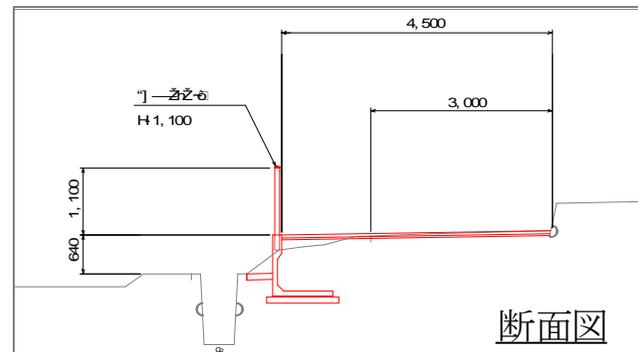
道路天端から水路底  
H=1.9m  
排水路  
H=1,100×B=600

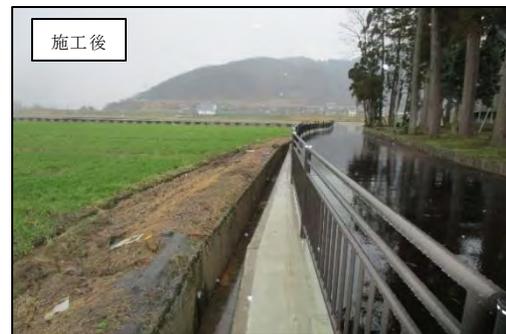
柵 高 1.1m  
延 長 100m  
工事費 2,000千円

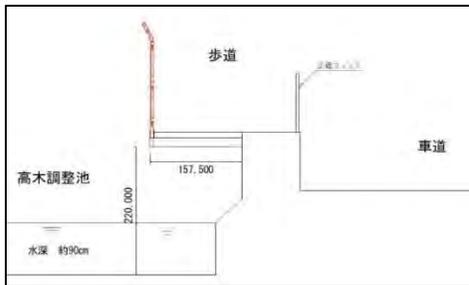
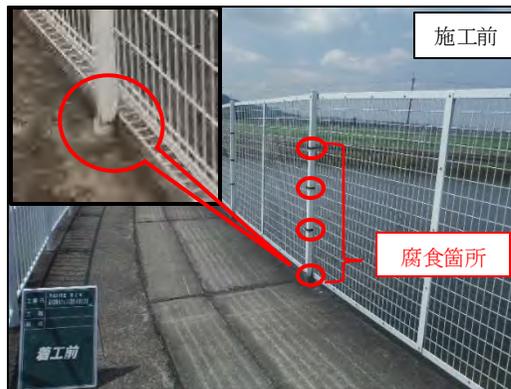
土地改良区職員が、日常管理の中で、小学校の通学路に近接した調整池のフェンスの根元に腐食を発見。

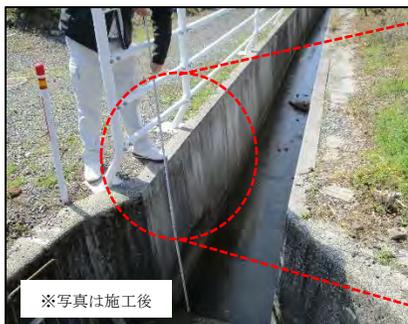
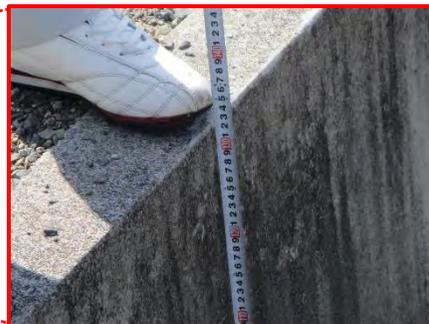
町道(幅員2.3m)に隣接する用排兼用水路(深さ:1.3m)に柵がない状態。

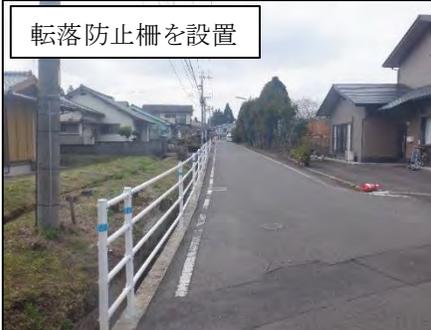
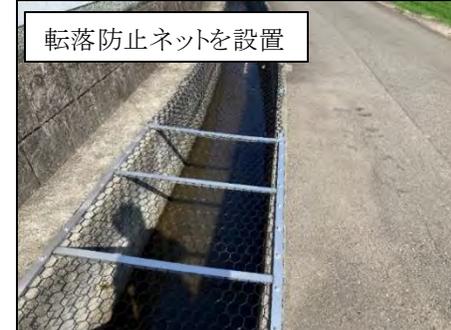
転落防止柵を設置すると、トラクター等のアタッチメントが通行の支障となる場所では、水路を覆う転落防止ネットを採用。水路の管理を容易にするため、開閉できる構造とした。

実施者：大分県 水路管理者：土地改良区等  
延長：4.3km 事業費：83,000千円(補助率：定額)

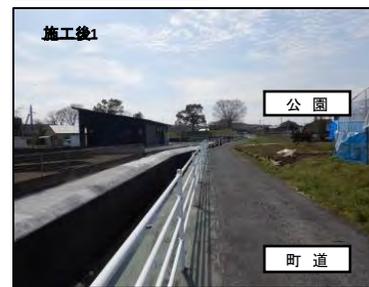
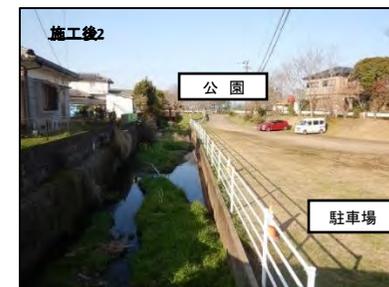
### 防護柵設置

○実施者：三股町 事業費：4,000千円 H=1.1m, L=270m

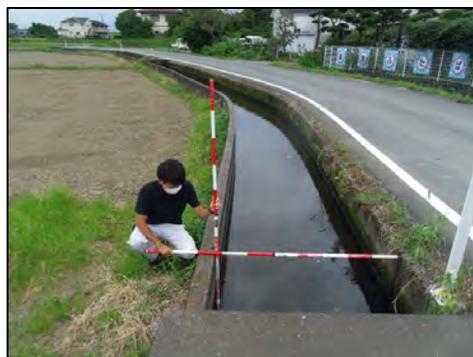
調査の風景

水路側壁は垂直で水路内に階段等もないため、子供や高齢者が転落した場合に脱出できない構造であった。

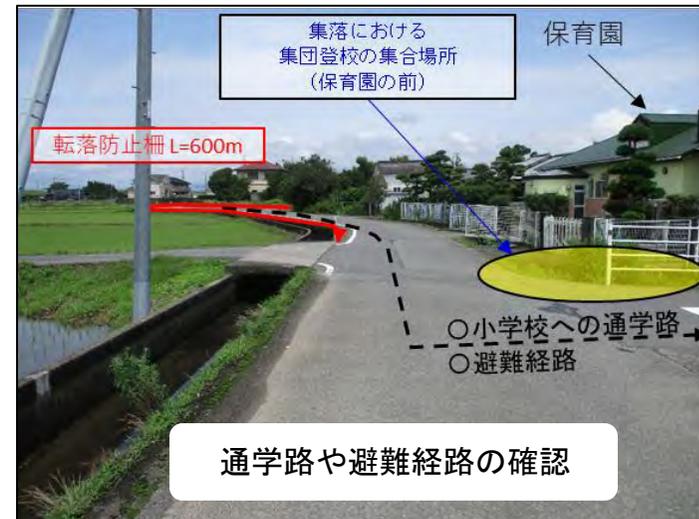
安全施設の選定にあつては、地元自治会及び営農者の意見を踏まえて、水路の維持管理が容易となるように考慮してガードパイプに決定した。

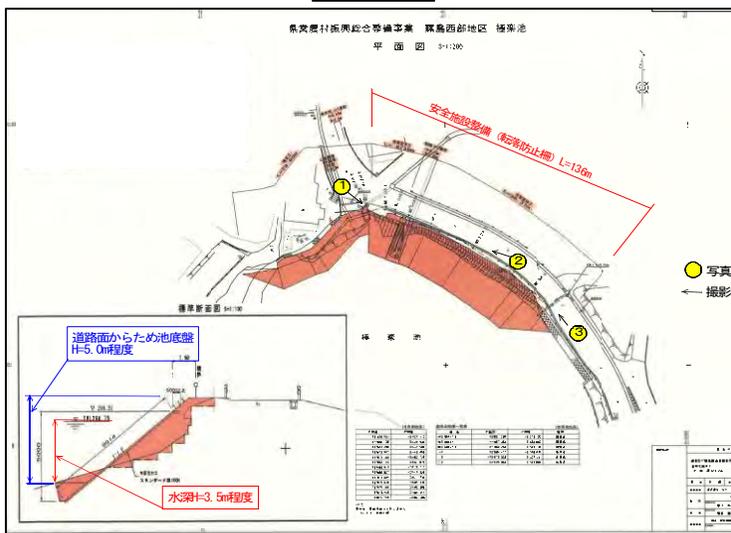
平面図

道路からため池底盤までの高さは約5.0m、水深は約3.5m。また、ステップ等の設置がないため、子供等が転落した場合は脱出が困難。

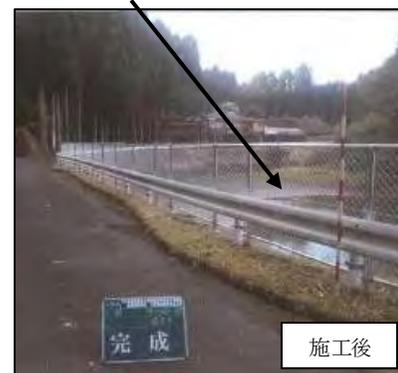
侵入・転落を防止

### 対人防護柵を設置

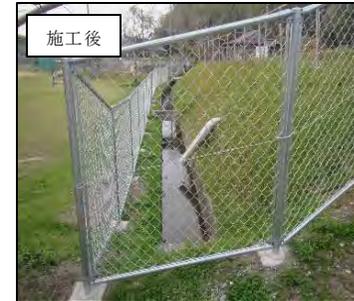
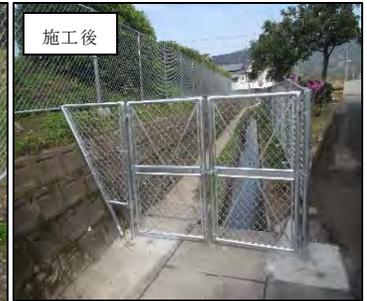
水路への侵入、接近、転落を防止するためのネットフェンスを設置。また、水路内土砂の浚渫作業を行えるよう門扉を設置。

- ・ネットフェンス
- H=1.5m
- L=151m
- (内門扉3基)

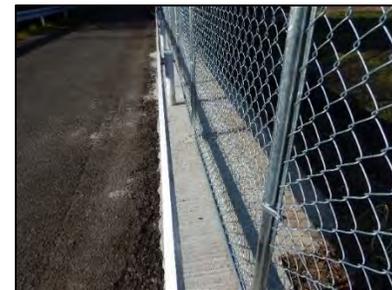
メンテナンスフリーの張コンによるため池管理の省力化

転落防止柵のほか、ソフト対策としてのハザードマップ作成や、張コンクリートによるため池の維持管理コストの省力化も検討。

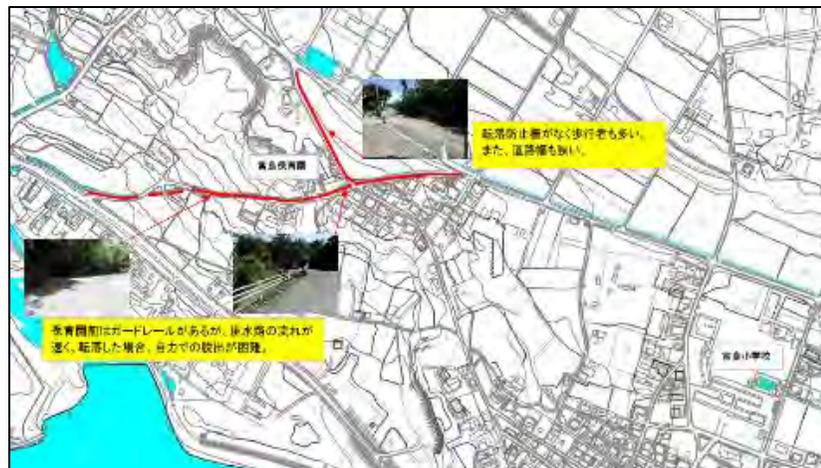
保育園からの要望を踏まえて、園児が転落防止柵の隙間から通り抜け出来ないよう設計。

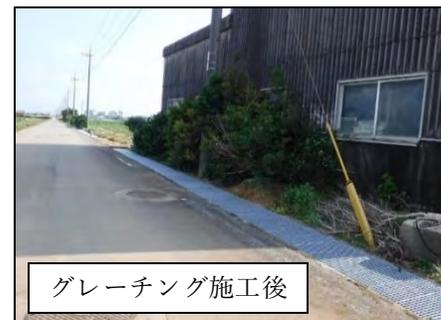
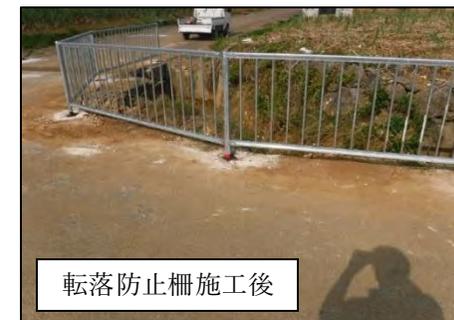
排水路の適切な維持管理が出来るように、排水路清掃時の取り外しに労力を要しないグレーチング規格を選定した。

浸透池は表面積が大きくグレーチング設置が出来ないため、周囲に転落防止柵を設置することとした。
