## 【工事】

| 工事名 | 鎧潟第1排水機場建設工事 | <p>本工事は、既設の2つの排水機場に近接するエリアで新設の排水機場を造成するものであるとともに、隣接区域において関連工事が並行して施工されることから、狭隘な施工エリアにおいて関連工事を含めると100名を超える多数の作業員が従事する中で施工することとなり、労働安全上、難度の高いものである。このため、本工事の受注者は、労働安全衛生法に基づく総括安全衛生管理者として、関連工事との間で資材搬入の時間調整、資材置き場の調整、クレーン作業エリアの調整など、安全の確保及び工程の管理を行うことにより、約4年間の全工期を通じて無災害で完工した（写真1）。</p> <p>また、軟弱地盤である敷地内で既設排水機場が稼働する中でこの工事であることから、既設排水機場の沈下量の自動計測を行うなど、既設排水機場の稼働に影響を及ぼすことなく慎重に施工を行った（写真2）。</p> <p>吸水槽の施工においては、土留の切梁を上下方向に3段、水平方向に3.5m間隔で設置する計画としていたが、高強度部材の採用により、上下方向に2段、水平方向に5.5m間隔の設置を提案し、施工性の格段の向上を図った（写真3）。また、排水機場の壁部下端は底盤で拘束されるため、温度応力により貫通ひび割れが発生しやすいことから温度応力解析を実施し（写真4）、壁部下端部にNDR工法（コンクリートの凝結を遅延させ、水和熱を抑制する添加剤を使用する工法）を使用し品質の向上を図った。</p> <p>以上のとおり、本工事はその成果が特に優秀で、他の模範となるものであるので、優良工事として表彰する。</p> |

| 工事名 | 明治用水頭首工地区<br>明治用水頭首工復旧工事 | <p>本頭首工は、農業用水、工業用水及び水道用水の共同施設で通年取水していることから、本工事は、利水者との調整を図りつつ、管理水位及び期別ごとの必要水量を維持しながら施工する必要があった。加えて、これまでに経験したことのない大規模な頭首工における漏水事故への対応であることから、河川協議や検討委員会の検討結果による設計変更や工程調整が必要となる中、非出水期の限られた期間内で施工を行う必要があった。</p> <p>このような中、パイルローラによる鋼管杭打設時の横揺れ抑制やバックホウ揚重用吊り治具などの各種治具の活用、遠隔操作による玉掛作業などICTの導入により安全性を確保しつつ効率的な施工と厳密な工程管理を行った。品質面においては、高強度コンクリート打ち継目への打継目処理剤の塗布により耐久性を向上させ、良質な構造物となるように配慮し施工を行った（写真2）。</p> <p>また、現場が住宅地に隣接していることから周辺住民への騒音・振動などに対する配慮や河川への濁水の流出抑制など自然環境への注意が必

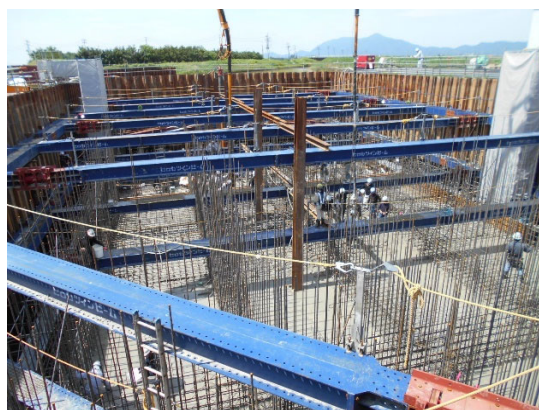
高強度部材の切梁による施工性向上（写真3）

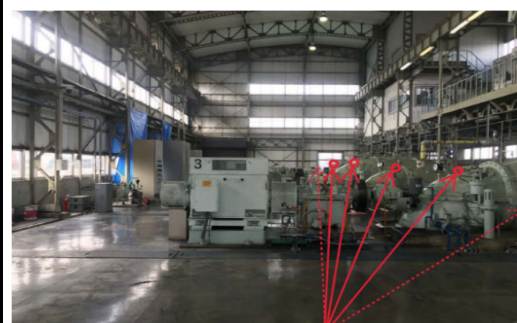
稼働中の既設排水機場の沈下量を自動計測（写真2）

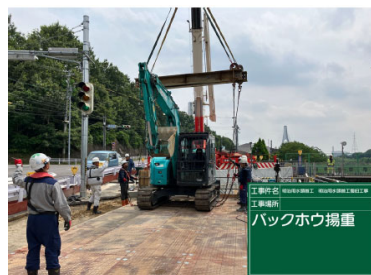
バックホウ本体に損傷なく揚重できる専用吊り具

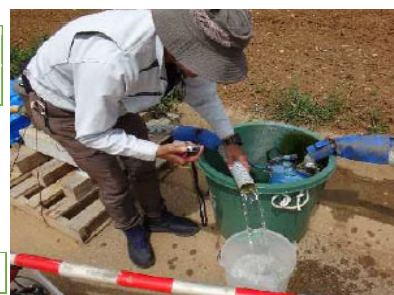
取水試験の様子
