平成30年7月豪雨で浸水したトラクター・コンバイン等農業機械の取
扱いの周知徹底について

震災地対策コーナー**●塩水に浸かった農業機械について****東日本大震災における津波被害農業機械の取り扱いについて(お願い)**

1. 塩水被害を受けたトラクターの損傷状況(機体の内部)の一例を紹介します。

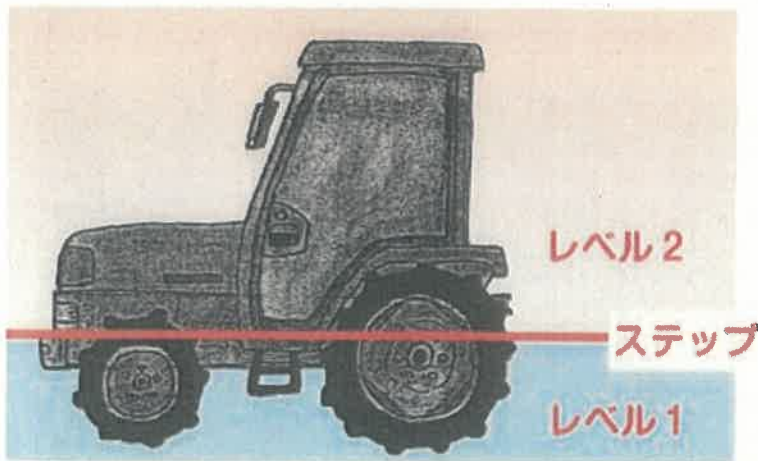
浸水レベル1

冠水後、排水・洗浄など防錆対策を実施せずに長期間放置された機械はエンジン下部やミッション下部のネジやシールまで腐食が進行している可能性が見込まれます。

浸水レベル2(ステップ以上)

横転した農業機械やボンネット上又は座席シート上まで冠水した農業機械は、エンジンやミッション内部まで、泥や塩水が侵入しているとともに電子機器の損傷も大きいため、回復の可能性は低いと見込まれます。

修理に当たっては、多くの個所の分解・点検・部品交換が必要な上、完全な修理が困難な場合が見込まれます。

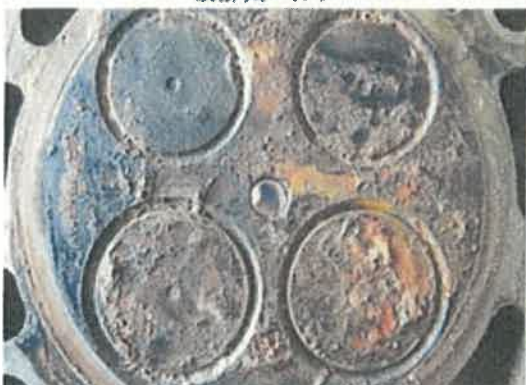
吸排気バルブ

エンジン内部にサビ発生
