# 農作業事故の聞き取りによる詳細調査 から得られた事故別対応策

ハウス脇で、バックしながら動力噴霧器で除草剤散布中に転倒。  
(左腕骨折・愛媛県 41歳男性)

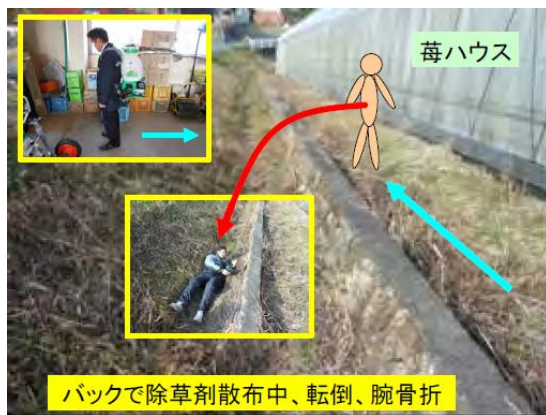
現場の写真

背負い式動力噴霧機で、ハウスの横をバックしながら、除草剤を散布していた。その際に雨でぬかるんだ土に足を取られて転倒、排水路に転げ落ち、排水路のコンクリートに左腕があたり骨折。  
苺ハウスと用水のコンクリート幅は45cm、動噴の重さは8kgであった。動噴容量は20リットル、転倒時の残液は5.6リットルであった。

- 常に前向きで作業する。
- 動力散布機や噴霧機は作業中に重心が変化することを忘れない。
- 30kg近い重さを背負っての作業は足場を中心に動きに注意する。

- タンクが引っかけたり、つまづきを防止するため、動力散布機、噴霧機を使用する際の周囲環境を整備する。
