その作業、危険です！

トラクター

農作業事故の事例と対策

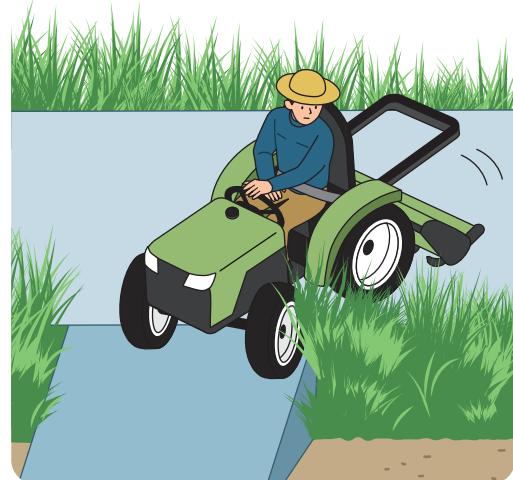
①ほ場進入路での転落事故

トラクターでほ場に向かったところ、草が茂り、ほ場進入路が良く見えないまま進入してしまい、法面から機械ごと転落し、頭部強打により死亡。

- ①ほ場進入路に対して斜めに進入した
- ②農道の環境整備ができていなかった
- ③安全フレームやシートベルト・ヘルメットを正しく装備・装着していなかった

- 事前に危険個所を確認し、障害物の除去等を行いましょう。
- トラクターに乗る時はヘルメット・シートベルトを装着しましょう。
- トラクターは安全フレーム（もしくは安全キャブ）が装着されたものを使用しましょう。
安全フレームは折りたたまず、しっかりと立てた状態で走行しましょう。

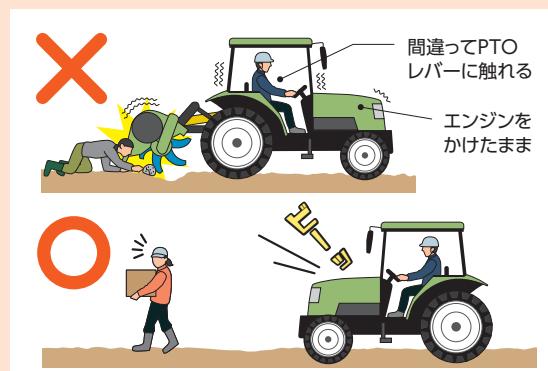
点検・整備は必ずエンジンを止めて！

- トラクター・作業機の点検整備時は必ずエンジンを切り、駐車ブレーキをかけ、油圧ロックをした状態で平坦地で行いましょう。
- トラクターを始動・発進するときは人や障害物がないか周囲の安全を確認しましょう。作業者が近くにいる時は、離れた位置から作業開始の合図を行いましょう。

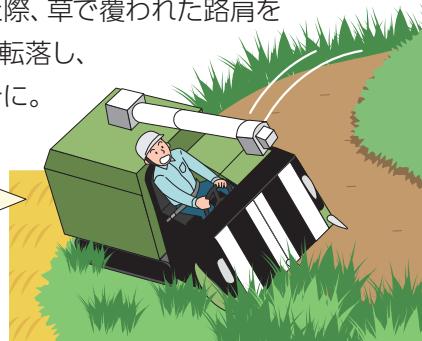
①農道からの転落事故

ほ場に入ろうとした際、草で覆われた路肩を踏み外して約1.5m転落し、コンバインの下敷きに。

危険個所がわからなかった

- 路肩が明確になるように草刈りを行う
- ポール等を設置して路肩を見える化する
- 農道のすみ切りを整備する

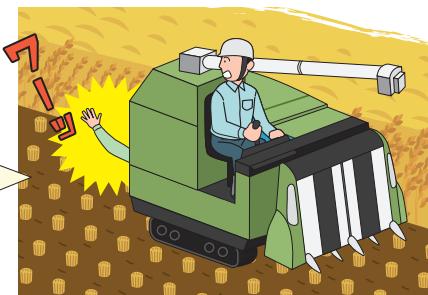
②補助作業者の轢かれ事故

運転者がコンバインをバックさせた際に、後ろの作業者を轢いてしまった。

作業者同士の意思疎通ができていなかった

- 作業開始前に合図のルールを確認する
- 運転者の死角箇所を事前に確認する
- 機械の稼働前にホーン等で合図を送る
- 稼働中は作業補助者を近づけない
