4. 耕耘機等（歩行型トラクター・管理機）

（1）運搬のための車への積み降ろし時の事故

(2) キックバックによる事故

(3) その他の事故

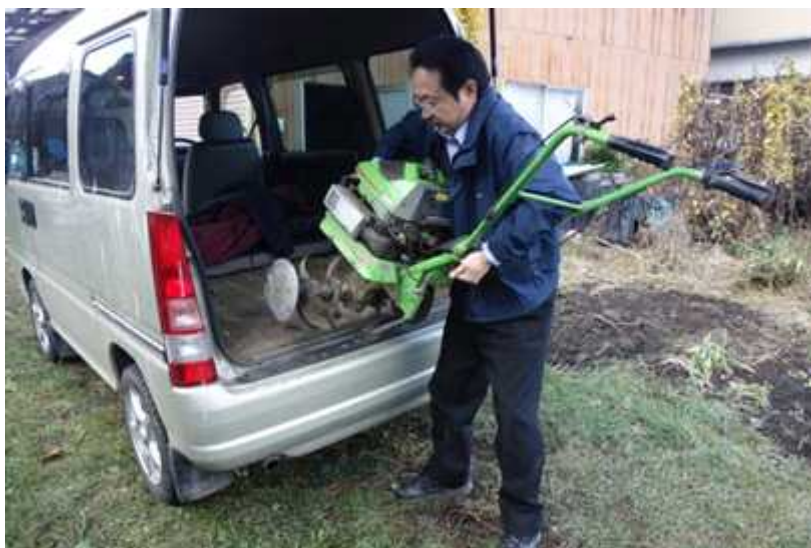
自宅から2kmほどにある工場の空き地を畑として使用し、ジャガイモと大根を栽培している。耕運には4年前に中古で購入した2.2馬力、重さ30.5kgの管理機を使っている。畑から他の畑への移動にはミニバンに積んで移動。歩み板は持っていないので、いつも夫婦二人で持ち上げ、ミニバンに積んでいる。ところが、この日に限って、一人で30.5kgの管理機に乗せようとした。ワゴン車に乗せるには、頭を下げ、かがまるようにして、重いものを持ち上げる姿勢を取らざるを得ない。その無理な姿勢が腰部の捻挫を起こした。

ミニバンにいつもは二人で積むのだが、一人で無理をした。

管理機は30kgと重い。一人で持ち上げるには無理がある。とくにミニバンに積み込むには無理な姿勢を取るようになる。歩み板を使うという方法もあるが、歩み板の爪をミニバンのバンパーにかけるとその重さに耐えられない可能性もある。また、アルミニウム製の歩み板は約5kgと軽量で使いやすいが高価でもある。積むときの姿勢として、腰をしっかりと下ろし、体全体で持ち上げ、腰への負担を軽減する必要がある。

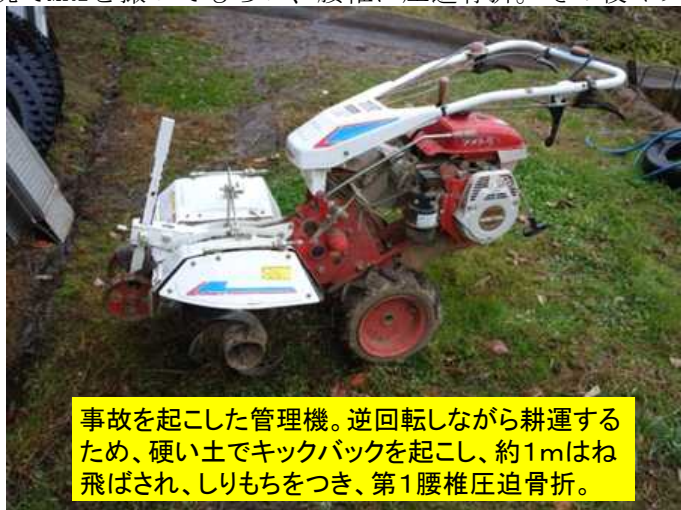
自宅近くの大豆畑の畝の除草をしようと耕耘機（マメトラ）を移動させていた。手前の傾斜約5度のアスパラ畑（5年もの）を通過時に、ついでにとロータリーを回転させながら進んでいった。たまたま土塊の硬い部分にロータリーがぶつかりキックバックを起した。背が高いために、ハンドルを上から抑えるような形になり、そのハンドルに押されて1mぐらい飛ばされてしりもちをついた。奥さんは来客中で、一人作業であった。

事故を起こした管理機。逆回転しながら耕運するため、硬い土でキックバックを起し、約1mはね飛ばされ、しりもちをつき、第1腰椎圧迫骨折。

天気は曇りであったが、今にも雨が降りそうな気配であった。硬い土を起すときはキックバックすることは承知していたが、予想外に強く跳ね返った。逆回転しながら耕運するという構造そのものに問題がある。最近の耕耘機は、進行方向に回転するロータリーと逆回転するロータリーが組み合わせられたものもある。また、バックのときにはロータリーの回転が自動で止まるなど、改善されているものもあるが、古い機種について、その危険性が徹底されていない。新機種への更新ができない農家への周知徹底が必要である。また、刃を一回り大きいものに替えたことも関係した可能性がある。

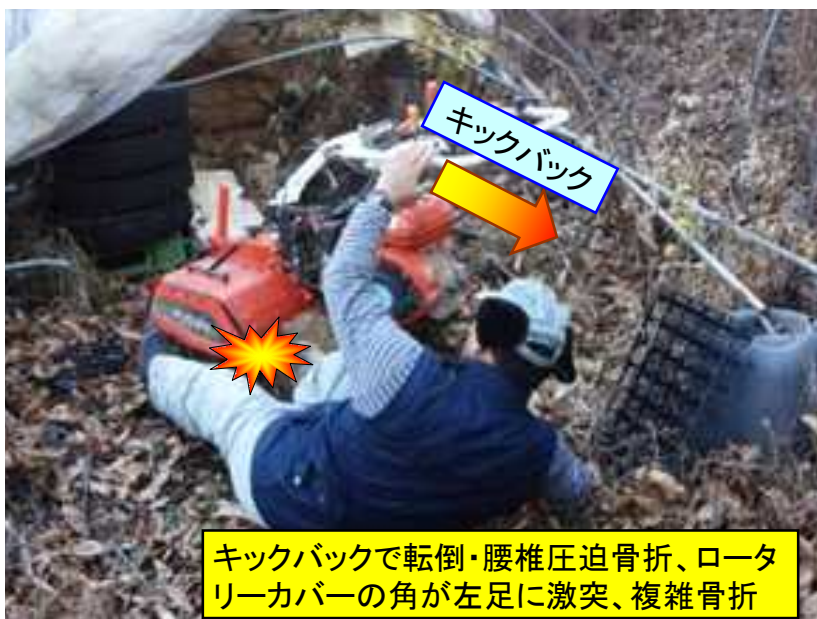
自宅から1 kmにある畑で管理機を使い耕耘を終了し、片付けようとして左にハンドルを切ったところ、硬い土にキックバックし、ロータリーのカバーに激突、左足複雑骨折、腰椎圧迫骨折、6ヶ月入院。(平成25年11月下旬 11時半頃 男性・74歳)

作物の収穫が終わったので、管理機を片付けようとした。畑は合計で2反歩、約8度の傾斜がある。午前10時頃から作業をし、1時間ほどして終了したので、畑の上方にあるハウスに向かってハンドルを左に切ったところ、硬い土にロータリーが食い込みキックバックを起こした。天候は良かったので、粘土土の畑でも大丈夫と思ったが、すごい勢いの反動で跳ね返ったため、体が滑り転倒した。左足がロータリーの刃に触れたわけではないが、カバーに激しくぶつけてしまった。服装はジャンパー、長靴を着用し、手袋はしていなかった。ぶつけたときに長靴が破れた。

事故を防ぐには、ロータリーの回転を停止し、移動すればよかった。とくに粘土質であることを考えると、回転を停止することを徹底すればよかった。小さい機械の割には6馬力もあり、力も強かった。傾斜した畑の上に向かって左にハンドルを切ったために、反動で体が滑り、ロータリー部分に足が当たってしまった。

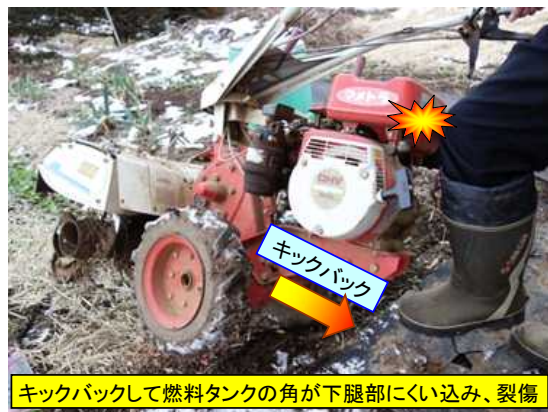
自宅横の畑を3.5馬力のマメトラで耕耘中、キックバックを起こし、後ろにあった脚立と斜めになった管理機に挟まれ、燃料タンクの角で左下肢の膝下を縦に5cmほど裂傷した。入院7日間。
(平成26年6月下旬 16時頃 男性・72歳)

午後4時頃、1 km離れた畑の耕耘を終え、自宅横の畑(5m×20m)に野菜の播種の準備にと、管理機(マメトラ、3.5馬力)でロータリーの回転はローにして、クラッチを入れた。そのとき、前の日に降った雨のため、硬いところと柔らかいところの差ができ、そこに管理機を入れたために、硬い左側の土と柔らかい右側の土でキックバック。走行速度は「うさぎ」(速い)状態のままであった。

機体は右側に約45度傾き、後ろに押し付けられ、自宅の壁の三脚と管理機に挟まれた。そのとき、管理機の燃料タンクの角が左足下腿を直撃し、くい込んだ。クラッチは近くにあったが、気が動転していて切ることができず、左下にある緊急停止ボタンも届かなかった。家の中にいた奥さんが、キーという不自然な音を聞いて飛び出してきて、挟まれているご主人を発見。奥さんにエンジンを切るように指示し、何とか管理機から逃れることができた。その後大したことはないと思い、自宅に戻り、酒を飲み始めた。

耕運するときの速度が適正ではなかった。ゆっくり走行する位置にセットする必要があった。焦っていたこともあり、遠方から走行して戻ってきたときの「走行」時の速さのままにセットされていた。また、雨が降った後で、粘土の柔らかいところと硬いところの差ができ、耕運の深さに差ができてしまった。

また、管理機のタンクの面取りが安全にされておらず、挟まれたときに凶器になってしまった。丸みを帯びた面取りが必要である。

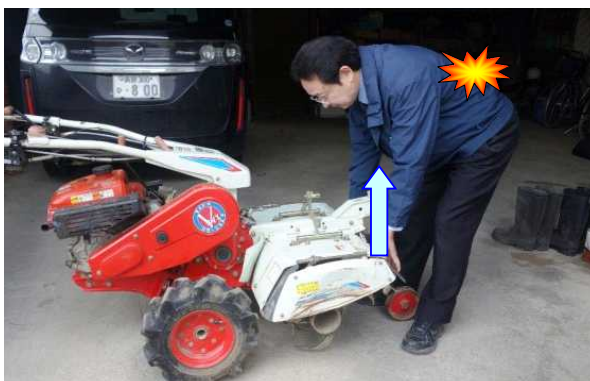
絡みついた水系を取るために、ロータリーの刃の下に高さ20cm、横20cm、幅60cmの木を置こうとして、ロータリーのカバー部分を持って持ち上げたとき、腰にびしっと痛みが走り、管理機を下にがたんとして。重量は18.3kg。足を曲げて体全体で持ち上げればよかったが、その時に限って、それほど重くはないと思い、中腰のまま持ち上げた。痛かったが、作業を約30分続行、携帯電話は持っているが農作業にはいつも不携帯。

ロータリーに絡みついた水系を取るため、ロータリーの下に木の口を入れるため、カバーを中腰で持ち上げ、腰椎圧迫骨折

管理機などの管理では、水系のように何か物が絡まったその時点で手入れをする必要がある。しかし手順が重要である。今回の場合は、ロータリーを持ち上げるのではなく、ハンドルを下げれば、自然にロータリーは上がり、無理せずにこの作業ができたはずである。

また、重いものを持ち上げるときには、足を曲げ、体全体で支えるように作業する必要がある。身構えてやればよかったとご本人。脊柱管狭窄症で治療中であり、特に注意が必要であった。

労働安全衛生の考え方によれば、この女性の体重は55kgであり、「55×0.4×0.6」kg、つまり13.2kgが限界である。農作業にもこのルールを徹底させることが重要である。
