SERIES  
シリーズ

安全対策・これだけは

### トラクター事故

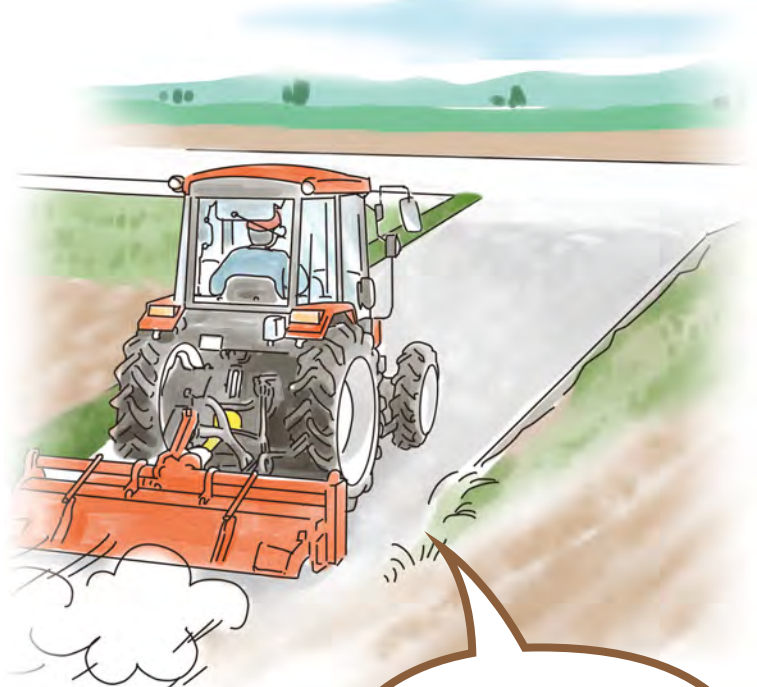
### ①昇降路、走行中、ブレーキの連結ロックを！

斜度5°のカーブでブレーキをかけたとき、ブレーキの連結ロックがされておらず、急回転し、崖側に転落、下敷きとなる。

ブレーキの連結ロックのタイミングは、耕起終了後、昇降路の手前で、確実に
