MAFF-SATによる渇水への対応（関東農政局）～国土交通省との連携～

長野県上伊那地域での頭首工事故に伴う取水支援

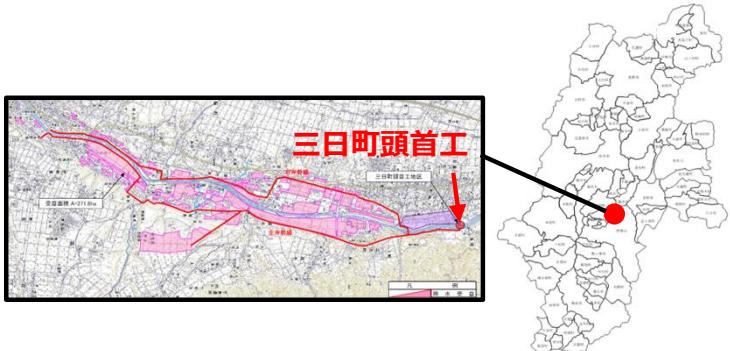
- 8月22日午後3時頃、三日町頭首工のゴム堰破損事故が発生。
- 渇水状態が続き高温障害対策としての用水供給が求められている中、堰の破損により、必要な河川水位が維持できず取水が困難となつたため、頭首工掛かりの農地（伊那市ほか2町村の約272ha）に送水できなくなつた。

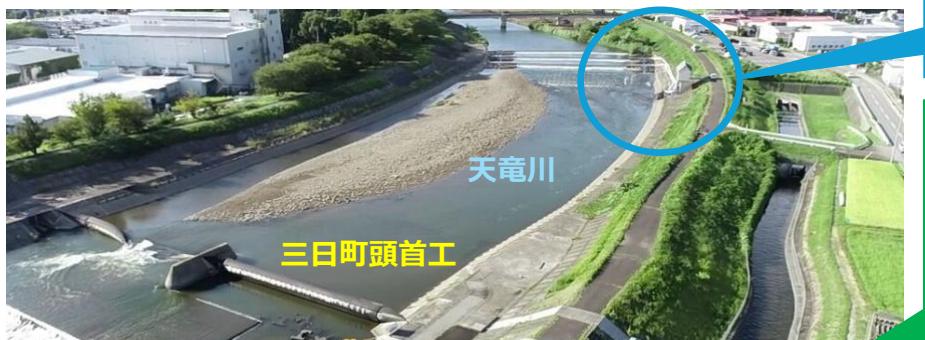
ポンプ(5m³/min.)を
6台設置

- 天竜川から取水するため、ポンプ車を伊那市に派遣し、搬送及び設置を支援。
(ポンプ設置日：8月27日)

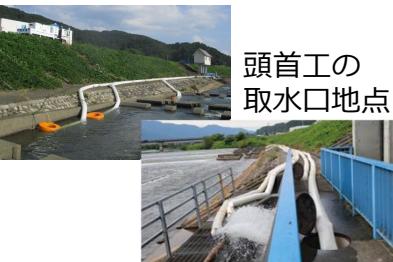
【国交省による支援】

頭首工の
取水口地点

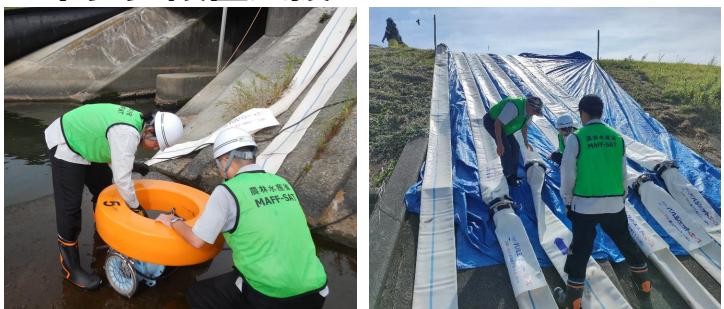
▼ポンプ設置支援

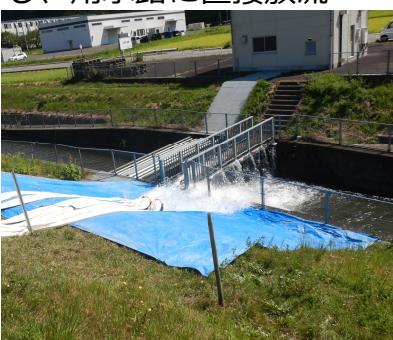
【農水省による支援】

頭首工のゴム堰地点で取水し、用水路に直接放流

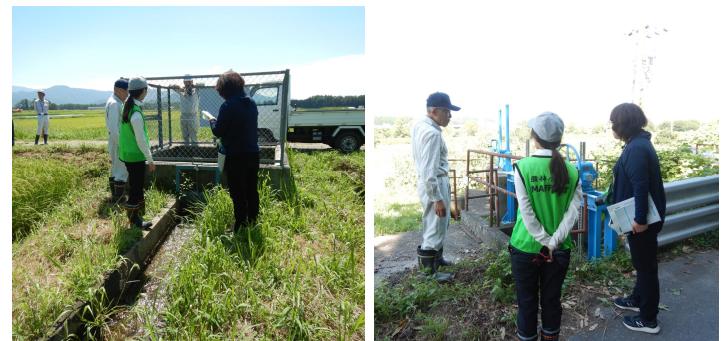
▼配水状況を土地改良区と確認
