## 刈払機事故の4つの特徴

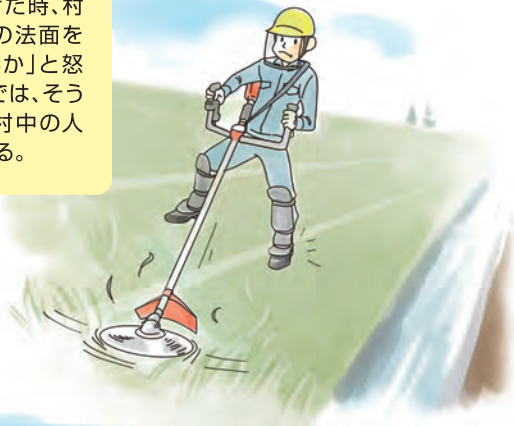
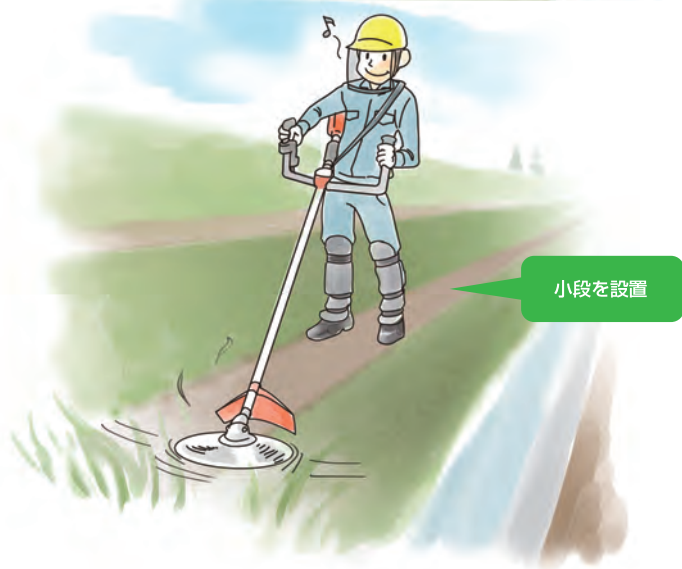
傾斜面・法面に小段の設置、スパイク靴の着用

最初に小段を設けた時、村の年寄りから「公の法面を傷つけるとは何事か」と怒鳴られたが、現在では、そう言った人を含め、村中の人々が小段を設けている。

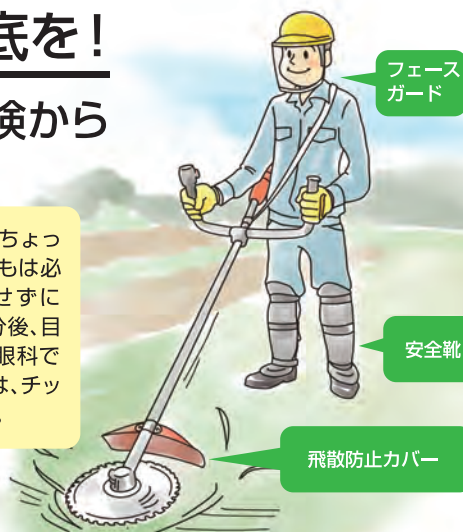
**事例** 夕方4時半頃「ほんのちょっとの間」だからと、いつもは必ず着けるゴーグルをせずに草刈りを開始。開始3分後、目に何かが飛び込んだ。眼科で取り出してもらったのは、チップソーのチップだった。

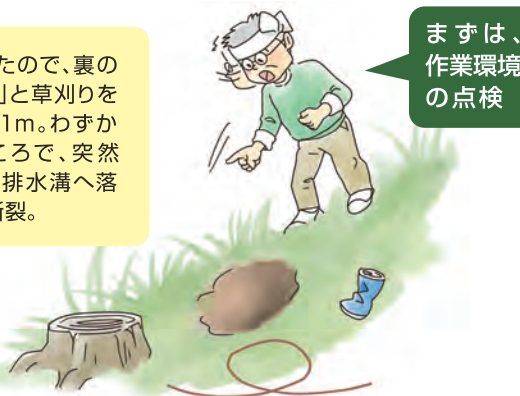
草むらに潜む構造物(穴、溜桝)や切り株、大きな石、空き缶などを、まず点検

**事例** 「お盆も近づいたので、裏の草刈りでもするか」と草刈りを始めた。草丈約1m。わずか4m進んだところで、突然1.5mの深さの排水溝へ落下。アキレス腱断裂。

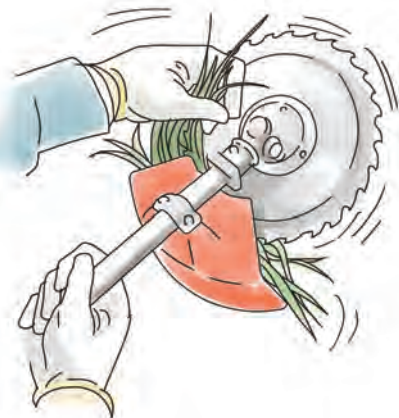
詰まり除去時や刈払機を置く時  
エンジン停止!

刃に絡まった蔓を取ろうと身を乗り出したとき、右手がスロットルレバーに触れ、回転刃が全開。指を切り裂く。

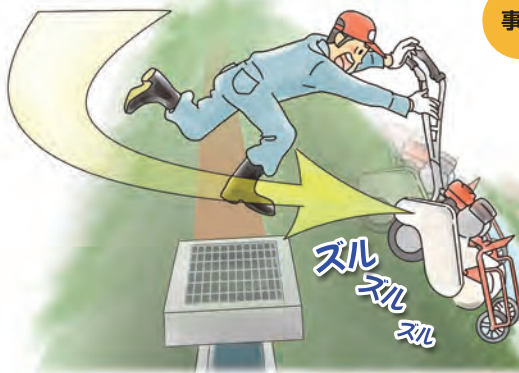
直進時以外、要注意!  
畦での方向転換用の踊り場の設置

余裕がないところで方向転換をしようとして、排水路に引きずられ落下。右肋骨骨折。
