<工事>

受注者名	工事名 (施工場所)	表彰理由
ワイエー (株)	わかやまへいやのうちぼうさいじぎょう 和歌山平野農地防災事業 せんだほうすいろ そのいち けんせつこうじ 千旦放水路 (その1) 建設工事 わかやまけんわかやましおぎちない (和歌山県和歌山市禰宜地内)	<ol style="list-style-type: none"> 1. 工程管理 近接した3件の工事を同時期に施工する必要があったが、優先的に完了させる必要がある樋門改修工事の工程の遅れから、取り合い及び関連工事の施工ヤードを確保しつつ、施工順序の変更、部分施工等を行い、非出水期間内に全工種を完成させることができた。 2. 環境配慮 近接してアパートや民家が立ち並んでおり、残土の積込作業時の重機合図音による騒音苦情が懸念されるため、合図音の代わりにスピーカーやランプを設置して、音が広範囲に拡がらない対策を図った。また、隣接する公道は交通量が多く、土の持ち出し等には出入り口においてタイヤ洗浄や道路清掃を徹底し、周辺地域への配慮が優れていた。 3. 品質向上 放水路工のコンクリート打設後に、底版をシートで全面被覆することや3層タイプのコンクリート養生マットの使用、コンクリートの打継目に、NETIS登録された打継処理剤を散布することなど、急激な水分の蒸発防止を行ったことで、品質のよい仕上がりとなった。 4. コスト削減 堤外水路の掘削残土に、ガレキ混じりの産業廃棄物が混入しており、全量を産業廃棄物として処理すべきところ、受注者提案により、現地発生土とガレキをふるい分けし産業廃棄物量を軽減することで大幅なコスト縮減(直接工事費で約1,000万円の減)を実現することができた。 <p>以上のとおり、本工事はその成果が特に優秀で、他の模範となるものであるので、優良工事として表彰するものである。</p>
概要		
<p>本工事は、国営和歌山平野土地改良事業計画に基づき、千旦放水路を建設するものである。</p> <p>【主要工事】 (堤外水路) 被覆護岸工 1,300㎡ 根固工 1,012㎡ 現場打BOX-C 5.822m 現場打U型水路 5.521m</p> <p>(放水路) 現場打BOX-C B2, 800×H1, 500 2連 L=120.77m 接続水路工 1式 場内仮置き土処分工 5,544m³</p> <p>【工期】 令和2年8月20日～令和4年7月10日</p> <p>【契約金額】 382,613,000円(税込み)</p>

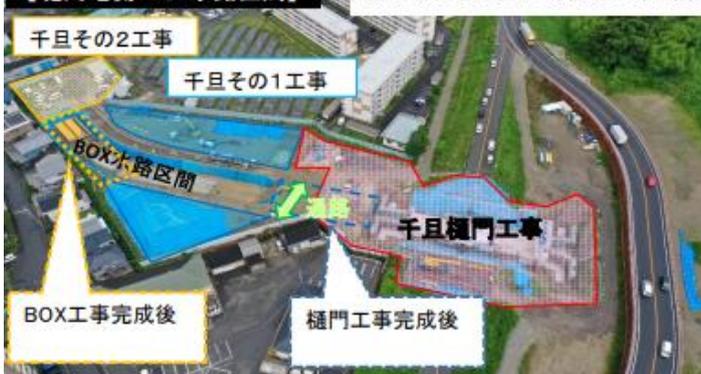
【堤内地側:BOX水路区間】 施工順序を見直して、関連工事と調整

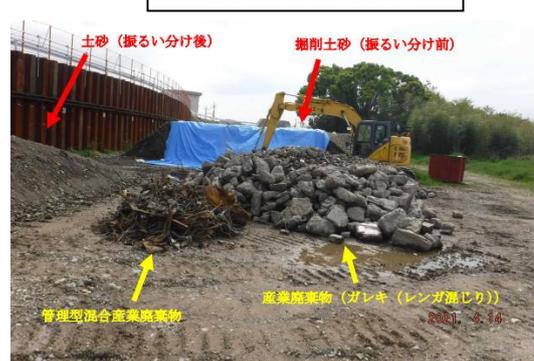
がれきのふるい分け状況

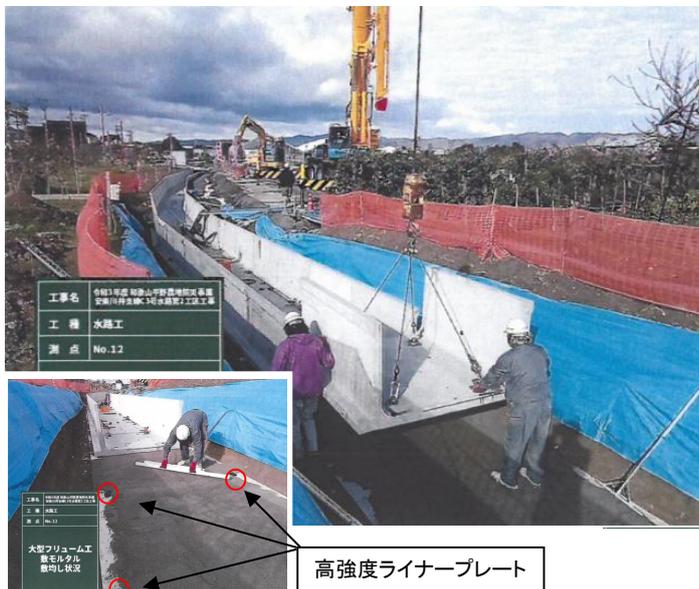
大型フリーム据付状況

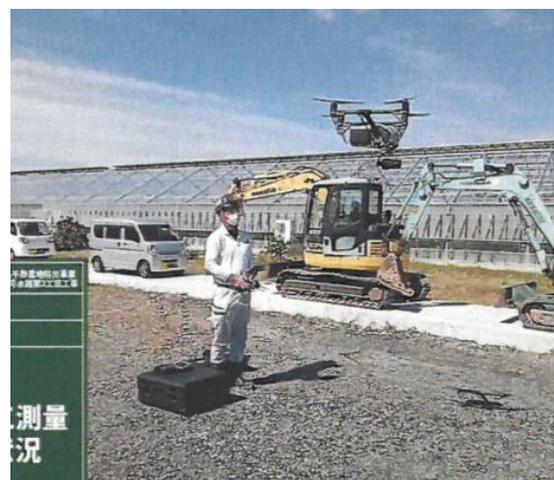
UAV起工測量状況

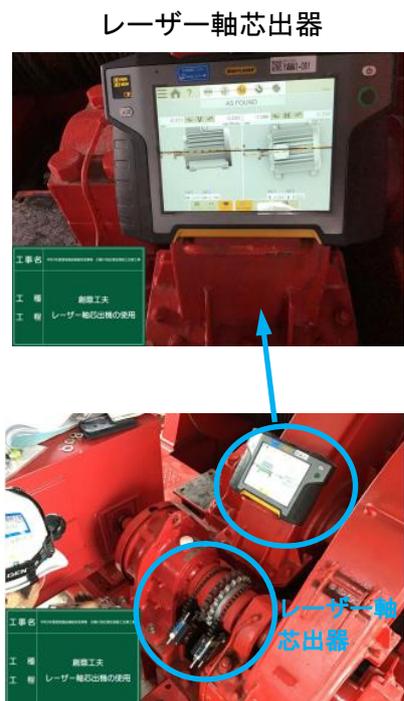
蒲生頭首工開閉装置部分更新

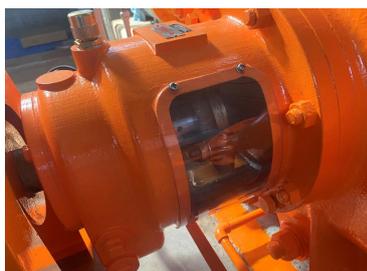
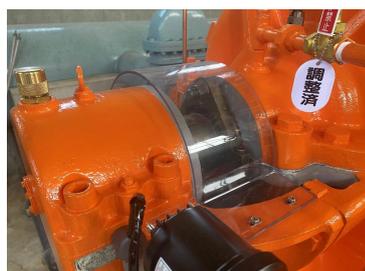
軸受部のアクリルカバーの設置

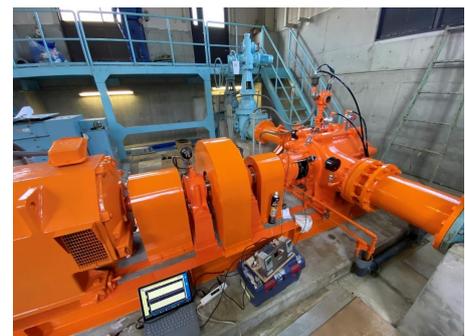
ポンプ振動診断

上図は軸軌道が改善された状況

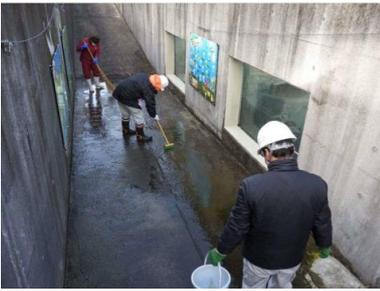
<p>魚道の清掃</p>
