# 直轄海岸保全施設整備事業 八代地区

## 事業概要

九州農政局 八代海岸保全事業所

令和8年8月

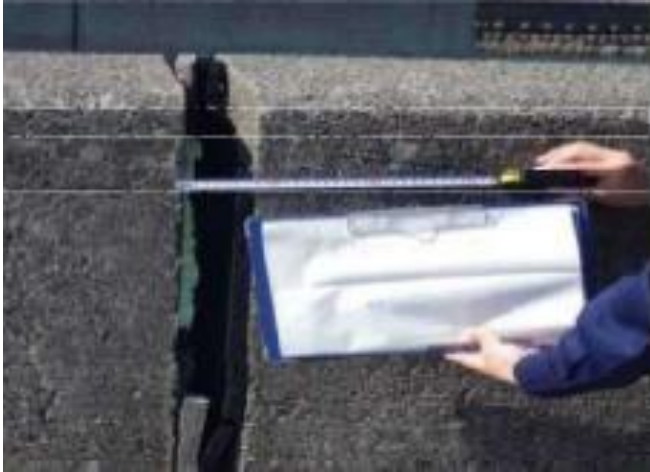
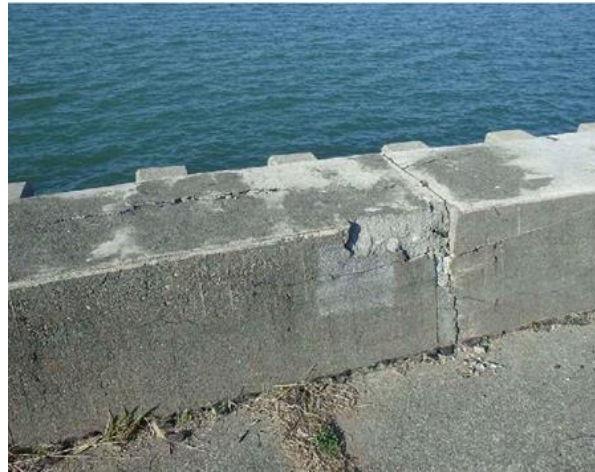
### ①堤防の老朽化と沈下

堤防は、造成後約100年が経過し、老朽化と沈下が進んでいる状況。

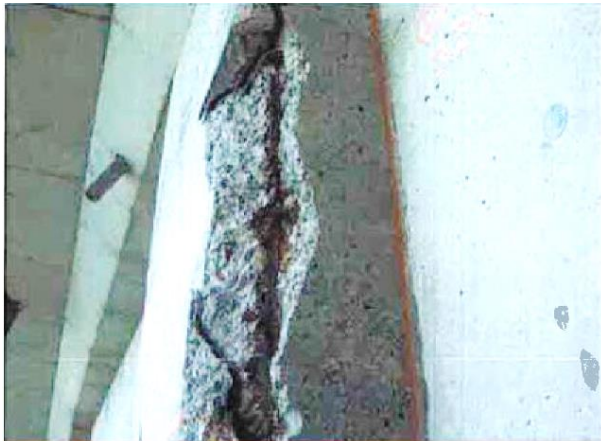
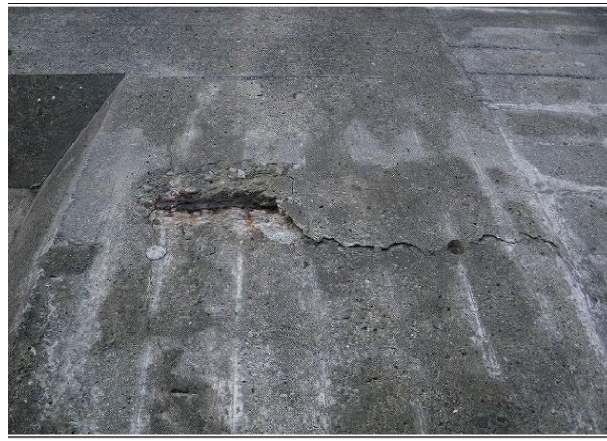
### ②排水樋門の老朽化

排水樋門は、機能診断の結果、大半が補修や補強が必要な状況まで老朽化が進行。

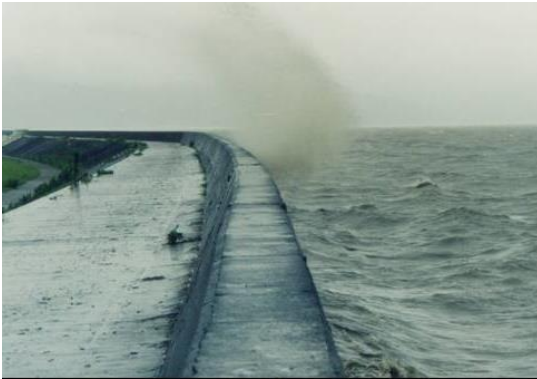
台風常襲地帯にあり、堤防高の不足等により度々、高潮・高波が堤防を越波し、農作物の被害が発生。

郡築海岸の越波

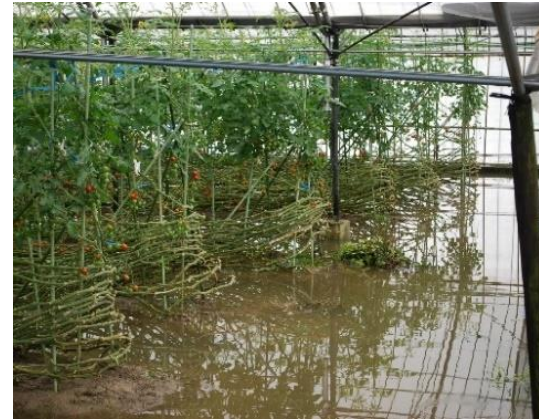
トマトの湛水被害

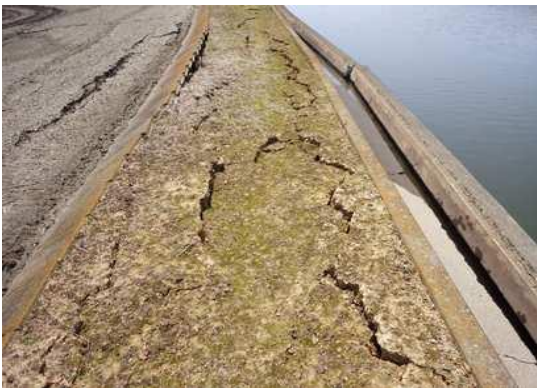
平成28年熊本地震で、堤防等に被害が発生。

郡築海岸の堤防の被災状況

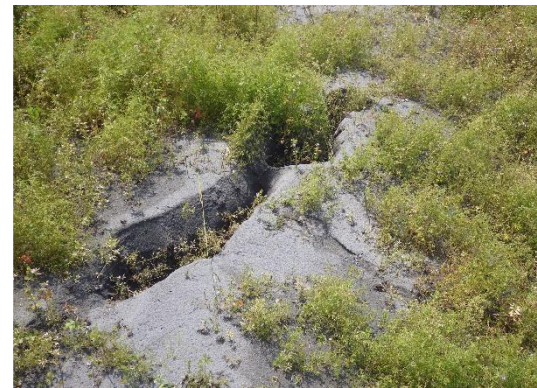
昭和海岸の堤防の被災状況

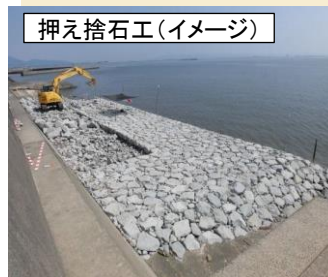
## 標準計画断面（案）

※対策工法は詳細な地質調査と解析を行って決定します。
