| 優良工事表彰 表彰工事の概要 | | | |
| 事業名 | 請戸川特別災害復旧事業 | 工事名 | やきちくとうしゅこう<br>焼築頭首工ゲート設備他災害復旧工事 |
| 概要 | 本工事は東日本大震災の地震により被災した焼築頭首工ゲート設備他の災害復旧を行うものである。<br>○焼築頭首工 ゲート設備災害復旧      ○下条放水工 ゲート設備災害復旧    ほか | | |

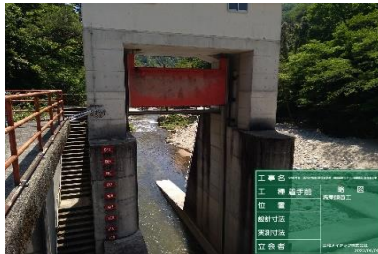
| 優良工事表彰 表彰工事の概要 | | | |
|---|---|---|---|
| ＜工夫した仮設計画での取組＞写真① | | | |

| 優良工事表彰 表彰工事の概要 | | | |
|---|---|---|---|
| 具体的な表彰理由 | <b>【工程計画や仮設計画での工夫や突発的対応への取組】</b><br><br>・本工事では、契約工期内に工事を確実に竣工させるため、入替を行う設備については、設計前に既設状況の詳細調査を実施し、設計に反映させた。また、コンクリート埋設部等の不可視部については、既設設備の撤去を早期に開始して不可視部の状況を正確に把握し、すべての情報を更新工事に反映させることで、設計や製作の事後修正等のリスク発生を抑制し、工期内で完了するように工夫を行った。（写真①）<br>・焼築頭首工土砂吐ゲートの扉体撤去・設置時には、高所（10m以上）かつ狭小な堰柱の幅に架台を組立する必要があり、危険な作業となることから、施工方法を検討し仮組後に架台一式を設置することで作業員の安全を確保した。<br>・試験通水実施時に不具合が発生した制御設備等について、当該設備の製作メーカー等と迅速な連絡調整を行い、短期間で不具合を特定して復旧させ、計画通りの試験通水を実現した。（写真②）<br><br>以上のとおり、本工事はその成果が特に優秀で、他の模範となるものであるため、優良工事として表彰する。 | | |

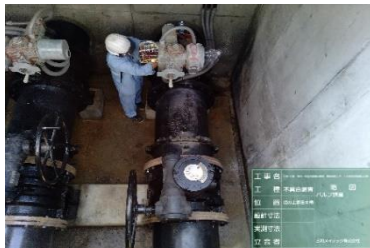
| 優良工事表彰 表彰工事の概要 | | | |
|---|---|---|---|
| ＜試験通水での機器故障への迅速な取組＞写真② | | | |
| ①堤ノ上調圧水槽 | | | |
