# 明治用水頭首工 応急対策

令和4年7月19日

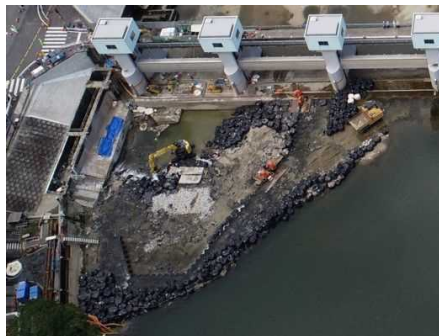
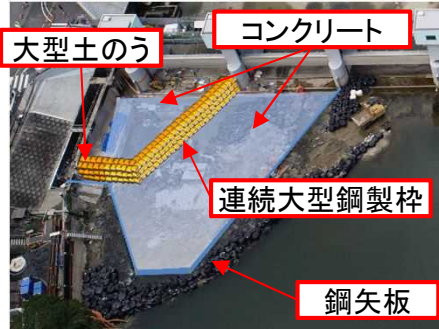
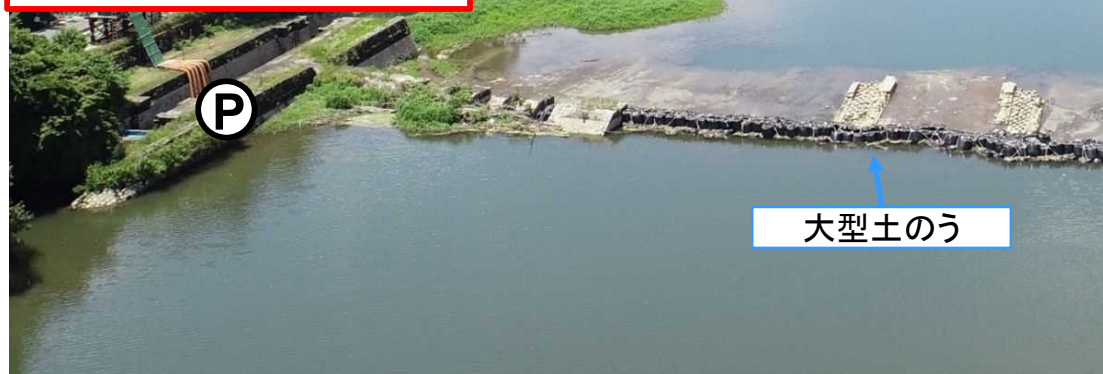
## 【左岸側の工事】

漏水箇所の周囲を矢板や大型土のうで囲む工事

令和4年7月6日撮影

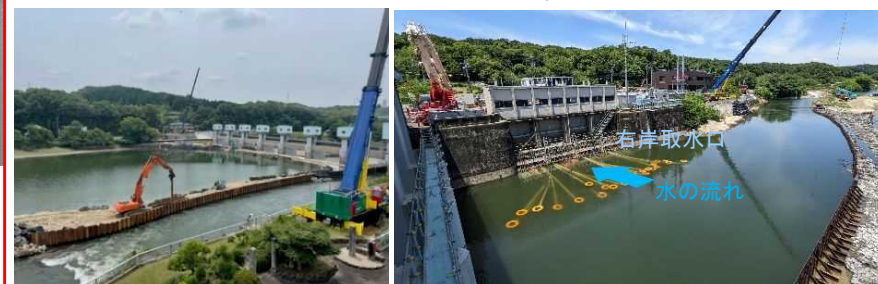
## 【右岸側で実施した工事】

取水口付近の水位を上げるため、矢板や大型土のうを設置

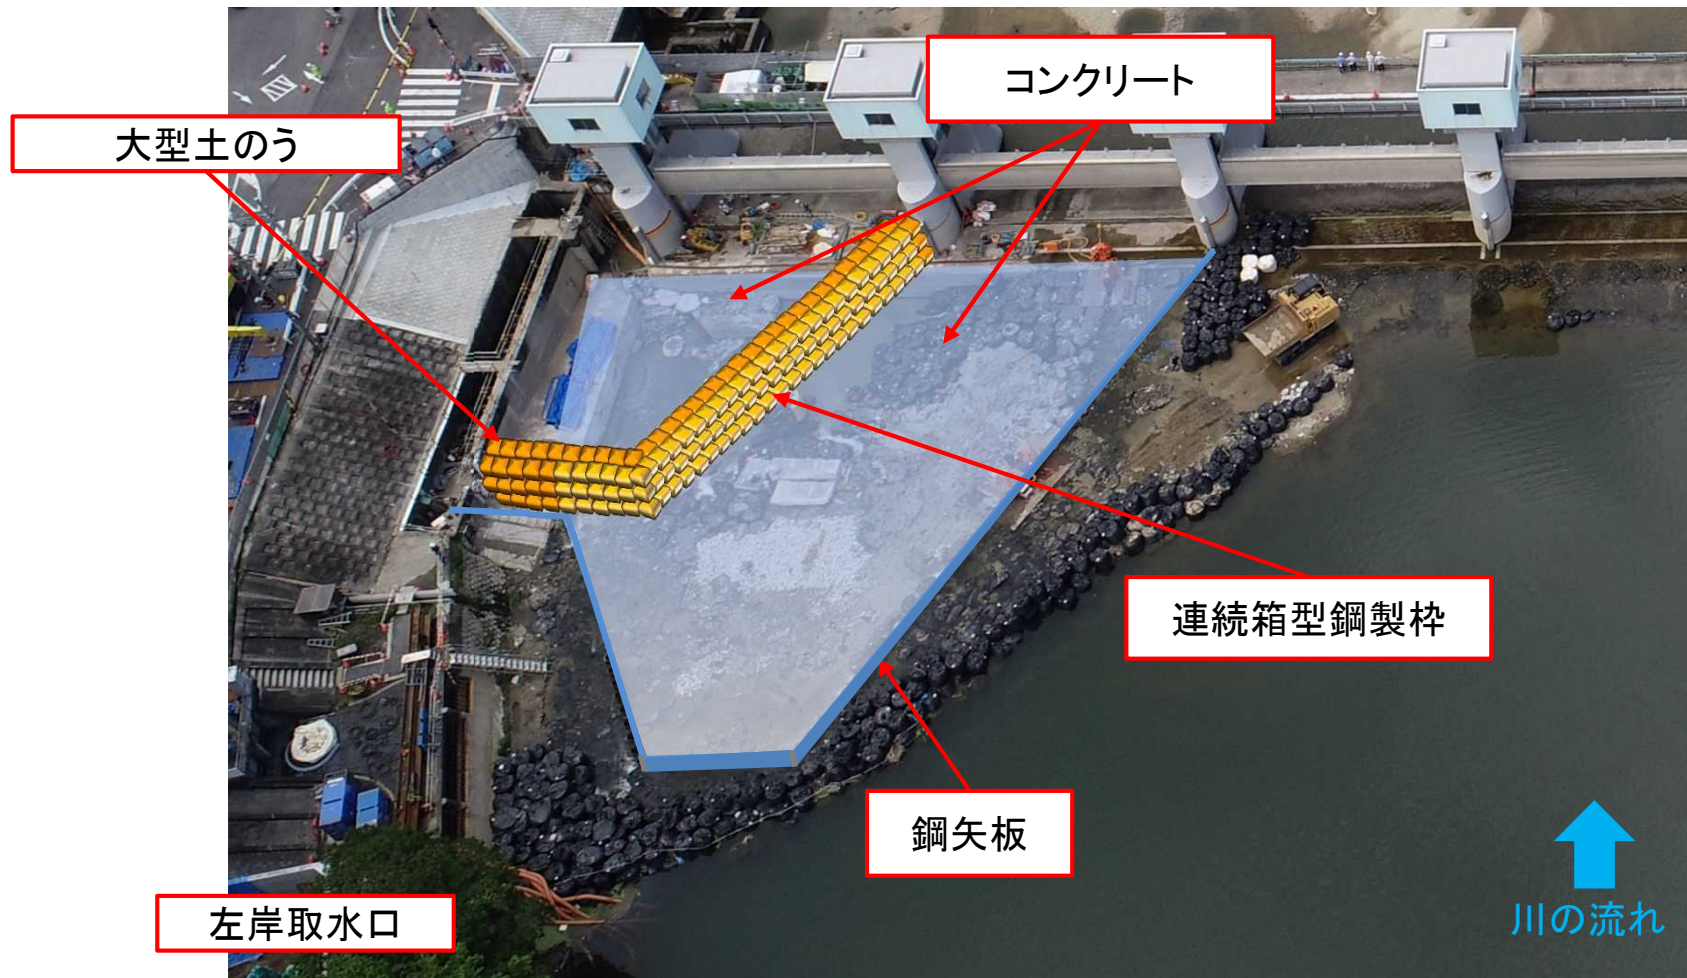
## 明治用水頭首工 左岸応急対策

- 漏水の流入箇所の周囲を矢板や大型土のうで囲う工事を進めています。
- 矢板の設置後、できる限り流入箇所に水が流れ込まないようにするため、矢板の内側全体を土のう等で埋め、その上をコンクリートで覆います。
- その後、大型土のう等を設置します。
