# 2025年度国家公務員OPENゼミ第1弾～【理系学生限定】1Day職場訪問・仕事体験～

## 東海農政局現地見学会のご案内

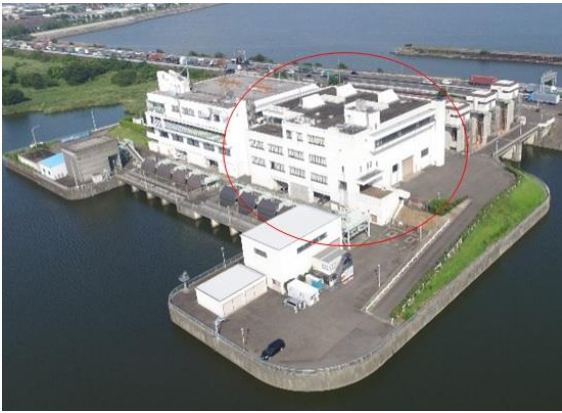
日光川河口排水機場

ポンプの整備

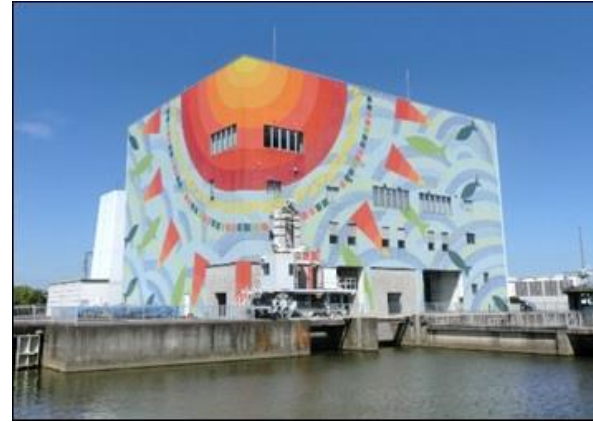
尾西排水機場

ポンプの整備

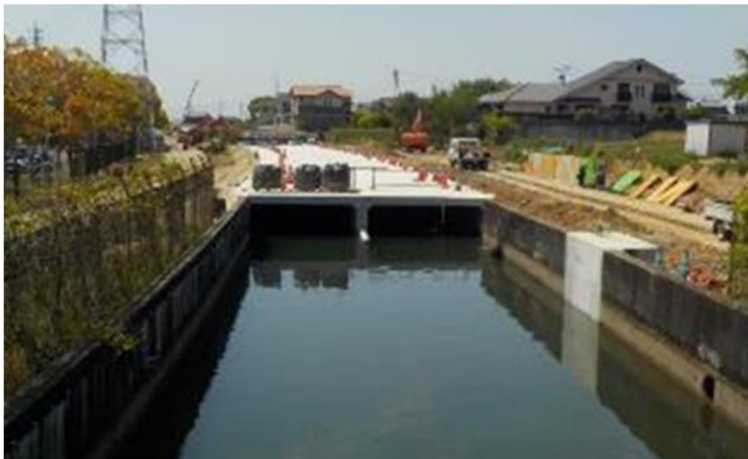
幹線用水路の耐震化工事

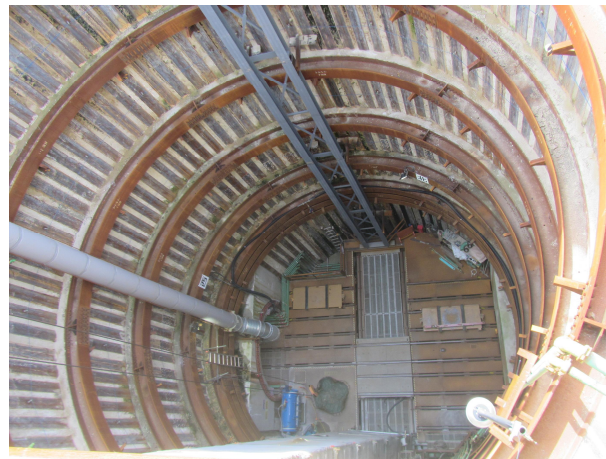
シールド工事（発進立坑）

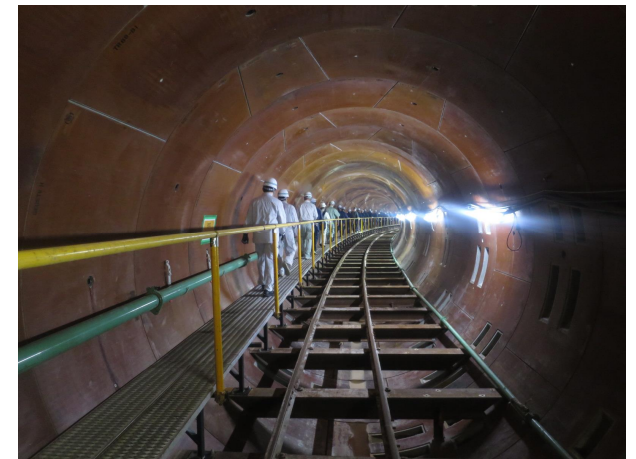
シールド工事（トンネル内部）

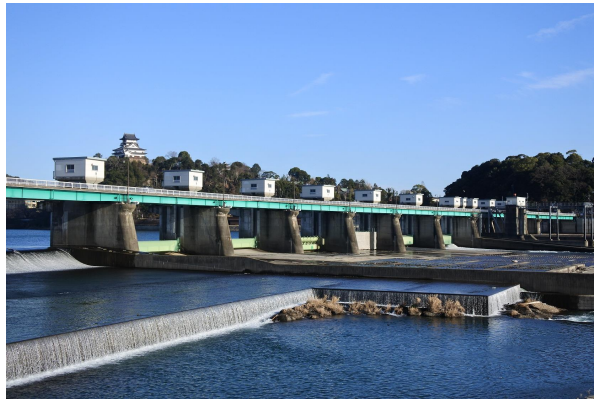
右岸魚道（新設）

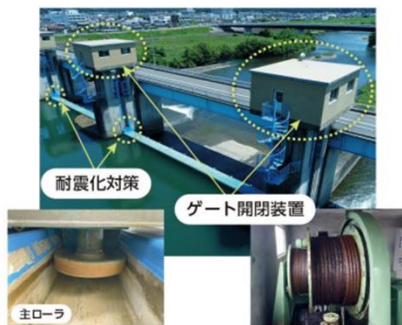
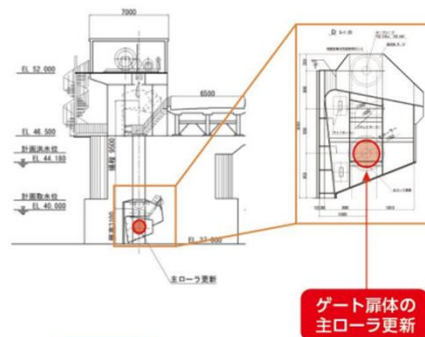
岡島頭首工

現状

- ゲート扉体の主ローラの耐震強度が不足しています。
- ゲートの開閉装置及び取水工の除塵設備が老朽化しています。

整備内容

- 耐震化対策としてゲート扉体の主ローラの更新を実施します。
- ゲート開閉装置の塗装・分解整備及び除塵設備の更新を実施します。

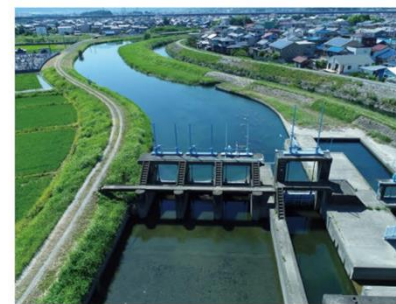
福田頭首工

現状

- 築造後90年以上が経過し、老朽化が著しいとともに耐震性を有していない状況です。
- 頭首工の上下流を魚類等が行き来できる魚道が設置されていません。

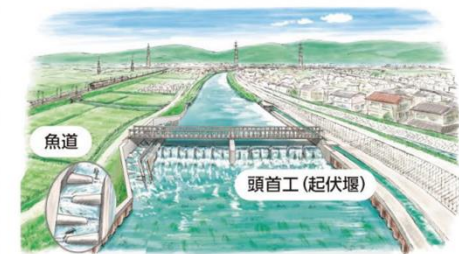
整備後イメージ

整備内容

- 既設頭首工の上流側に耐震性を有する頭首工（起伏堰）を新設し、併せて魚道を設置します（既設頭首工は新設後に撤去）。
- 整備に当たり、工事中の濁水流出防止対策など、周辺への環境配慮対策を行います。
