参考資料:「豊川用水初立池耐震対策技術検討委員会資料」(H24.1,水資源機構)

## 1. 施設概要(基本諸元)

項目	諸元
ダム名	初立(はつたち)池
所在地 (河川名称)	愛知県田原市伊良湖町地内 (豊川水系豊川)
目的/形式	かんがい/アースダム
堤高/堤頂長/堤体積	22.5m/346.5m/250千m <sup>3</sup>
総貯水容量/有効貯水量	1,700千m <sup>3</sup> /1,600千m <sup>3</sup>
ダム事業者	愛知用水公団(現・水資源機構)
着工/竣工	- /1969

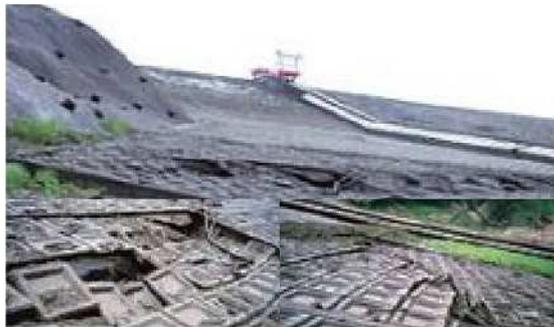
- 堤頂部にクラック発生、上流法面ですべりが発生し、沈下亀裂が生じた。
  - ・地震により堤体表層部が上流側下方に変位
  - ・堤頂部クラックはコア材天端付近までのクラックが数カ所で発生
  - ・堤体右岸部は沈下により非越流標高が不足
  - ・すべりは表層浅部(2m以下)、ブロック張のズレは最大12cm程度

堤体上流法面被災状況

- ・ 堤体上（堤頂）：盛土（コア材）V=156m<sup>3</sup>、舗装A=246m<sup>2</sup>
- ・ 堤体工（上流法面）：掘削・盛土（ブレンド材）V=6,660 m<sup>3</sup>、張ブロックA=3,341m<sup>2</sup>
- ・ 洪水吐工：コンクリート擁壁V=98m<sup>3</sup>
- ・ 取水施設T：コンクリート擁壁V=89.8m<sup>3</sup>、取水設備N=1式
- ・ 管理棟工：ブロック積みA=62.6m<sup>2</sup>、場内舗装A=95m<sup>2</sup>、管理棟内計器盤N=1式
- ・ 観測監視施設：ITV設備N=1式、水位計N=2基、風向風速計N=1基、設備配線N=1式
- ・ 附帯設備工：湧水水槽場内舗装A=233m<sup>2</sup>、管理道路舗装A=224m<sup>2</sup>
- ・ 仮排水トンネル上：変位抑止上（H鋼切梁）L=52m、漏水対策上（セメントミルク注入）N=41孔、ドレーン孔N=12孔

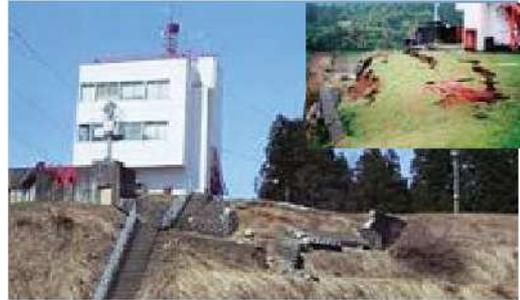
- 管理施設(ITV,水位計等)が破損、付帯施設の調圧水槽、管理道路で地盤沈下により機能支障

管理棟被災状況

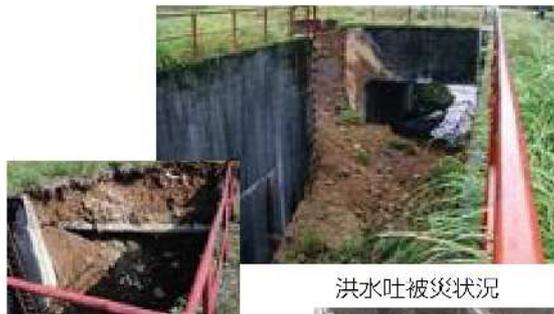
洪水吐被災状況

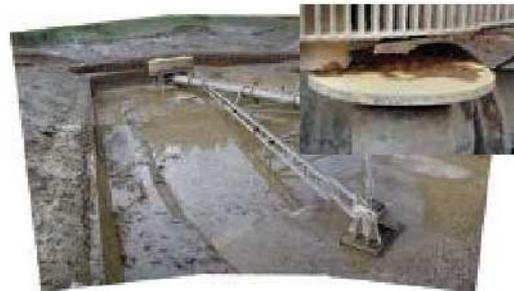
- 縦壁及び取水施設受け台が破損

取水施設被災状況

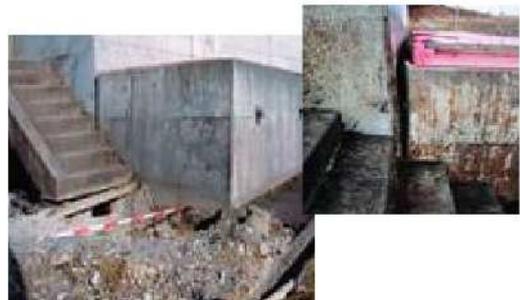
調圧水槽被災状況

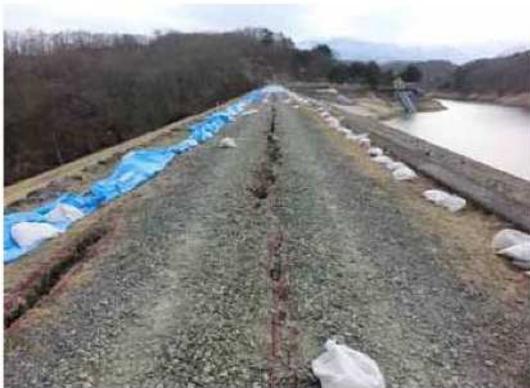
①大端のクラック

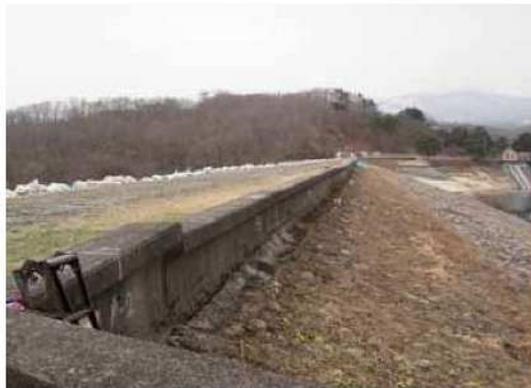
②大端波返しの段差・開き

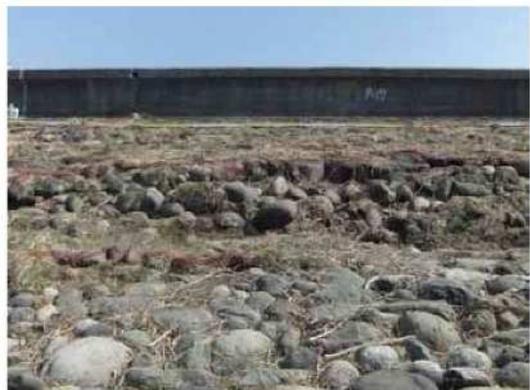
③上流法面の段差・不陸

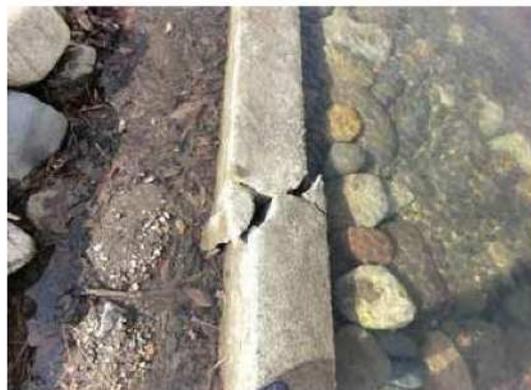
③法止コンクリートのクラック・変形

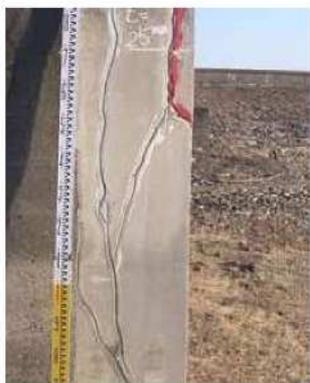
④洪水吐導流壁部のクラック

- コンクリート構造物のクラック箇所は、充填工法等により補修
- 右岸法面保護工の崩落箇所は、崩土を撤去後、吹付法枠による復旧を計画
- 右岸緑地帯部のクラック箇所は、クラック深度以下までを掘削後、再盛土による復旧を計画。

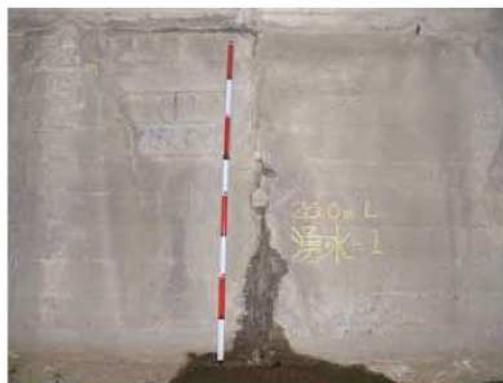
⑥洪水吐トンネル部のクラック

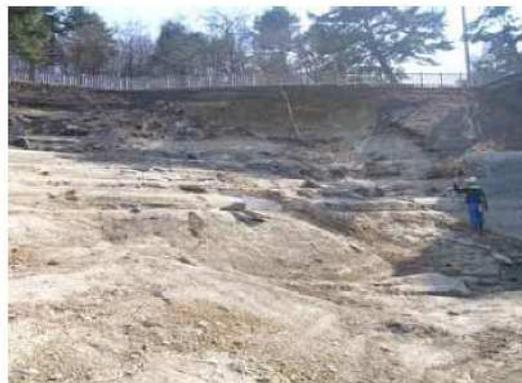
⑦右岸法面保護工部の崩落

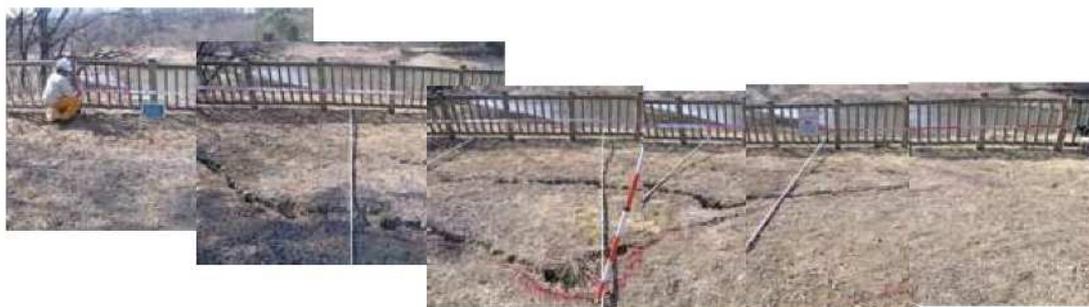
⑧右岸緑地帯部のクラック

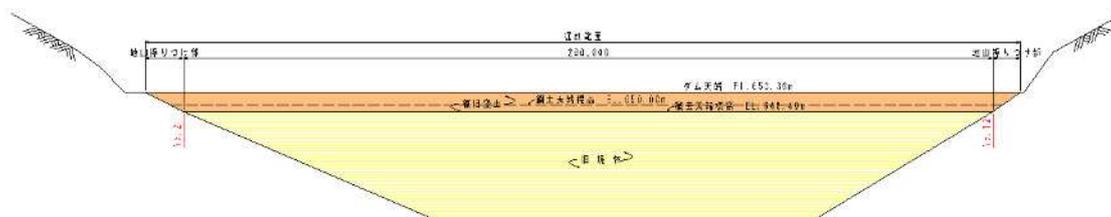
復旧工における撤去範囲と撤去形状

- 復旧工における堤体の撤去範囲は次のとおりとする。
  - ・堤体天端部は、被災状況調査で確認した「天端クラックの到達深度」、「クラック下端掘り下げ深さ」、「コーン貫入不可深度」、「波返し変状状況」から下図に示す形状とする。

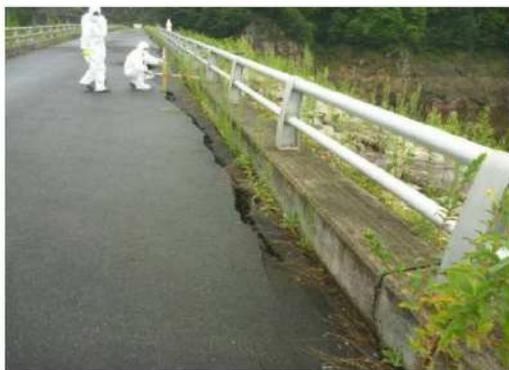
②上下流地覆コンクリートの継目の閉き、  
地覆へアスファルトの閉き

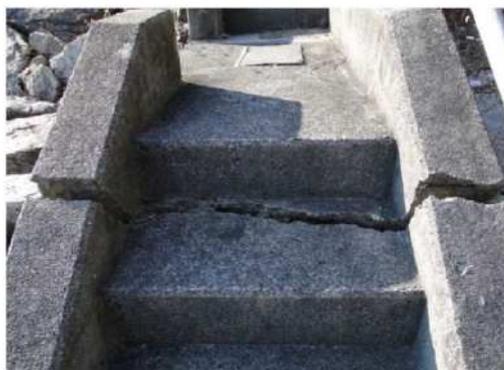
⑦堤体上下流斜面の状況

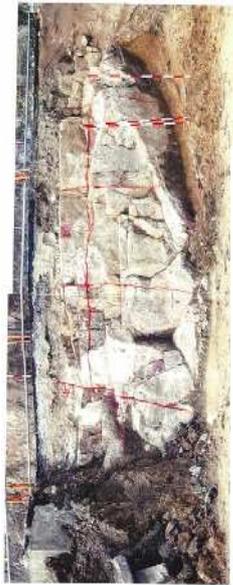
右岸岩盤掘削面状況(階段状)

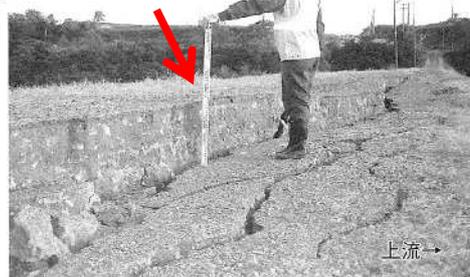
写真-1 浅河原調整池の段差地形

- 堤体天端に亀裂が発生
  - ・天端のほぼ全長にわたり、ダム軸方向に数条発生。
  - ・中央部では下流側から上流側に向けて階段状の段差地形となる。  
段差は中央部で最大0.53m、左右岸に向かうに従い小さくなる。  
設計標高に対して最大0.25m(段差を含めると最大0.75m)沈下
- 上流・下流法面の地震による変状はなし。

堤体の上部3m程度の締固めが不十分であったために今回の変状が発生したものと推定。

- 復旧工事は地震発生翌年(H17)5月から堤体掘削と盛り立て試験、7月より盛り立てに着手し、10月までに完了。
- 亀裂が生じた損傷箇所を全て掘削するため、掘削前に水性ペイントを水で希釈(ペイント:水=1:4)し、亀裂全数に流し込み、掘削後にペイントが掘削面にないことを確認するとともに、現場密度試験を実施して確認、
- 再盛り立て数量は3.3万 $m^3$ と比較的少量であること、既設堤体材は粘土分が多く機械施工に適さないことから、調整池から3km離れた採取場所より、段丘堆積物、魚沼層の礫を用いて盛り立てた。
- 心壁材は4t振動タンピング、仕上厚0.15m以下、8回転圧  
さや土は砂礫を用い、4t振動ローラで仕上厚0.15m以下、転圧回数12回以上  
特に、既設上流さや土は粘性土のため、この上部に盛り立てるさや土、粗粒フィルタは支持力不足による変形、すべりが懸念されたため、試験施工を含む検討により、最大粒径50mmの材料を0.075mで2層、1tハンドローラで10回以上転圧して施工

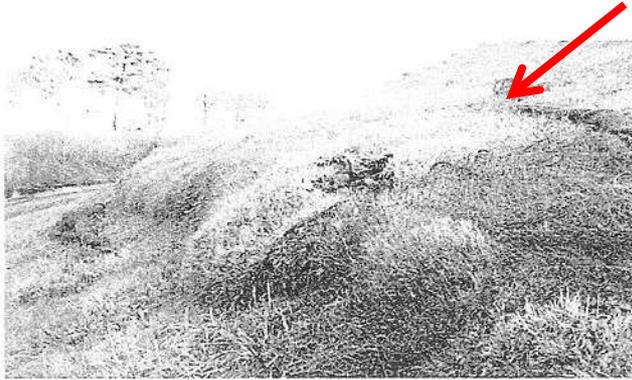
写真-10 下流のり面はらみ出し (新山本調整池)

- 堤体上流法面の変状
  - ・段差及び噴砂が発生(特に左岸側)
- 堤体下流法面の変状
  - ・堤体上部から高さ2m程度下の位置に、ダム軸と平行に亀裂が生じ、一部はらみ出し。
- 堤体の沈下
  - ・堤体天端の埋設計器コード設置用のH形鋼が突出、堤体中央部がより多く沈んだ(横断的にV字型)。

・20箇所のトレンチ、立坑掘削の結果、上流部の緩み領域は最大2.5m、下流面の亀裂・すべり面は2mより浅かった。

- ・現行の河川構造令に基づき設計されているため、原形復旧とした。
- ・基盤標高が0.64m隆起したため、設計標高は全て0.64m高くした。余盛は堤体高さの0.5%とした。
- ・変状箇所(亀裂)は全て希釈した水性ペイントを流し込み、残留しないことを確認して剥ぎ取り、再盛り立てた。最小施工幅は4m(機械施工を考慮)とした。
- ・ドレーン層表層に細粒分が増加したため、排水機能を損なう可能性があり、堆泥のほかドレーン層上部のシェルからの移動も考えられたため、この移動を防ぐ粗粒フィルタを新設した。
- ・堆泥によりドレーン機能が低下した範囲(上流面から20m)は掘削除去・再盛り立てした。
- ・中央部のダム軸方向820m区間は、変状箇所を全て除去する目的で上流面から10m範囲を掘削除去した。
- ・下流面は亀裂の入った部分を掘削幅4mで除去・再盛り立てした。

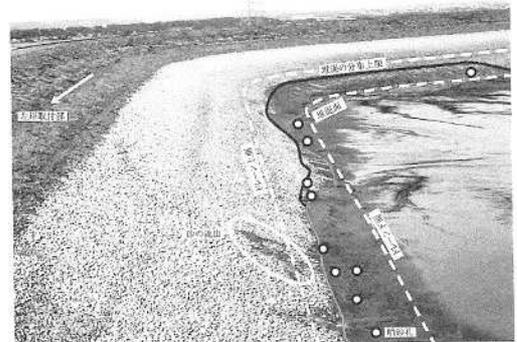
写真-12 堆泥によるドレーン前面閉塞状況(新山本調整池)

- ①最大地震動の向きが左岸側のダム軸直角方向とほぼ一致
- ②左岸側は堆泥がドレーン前面を覆い、過剰間隙水圧が増大
